## BAUZUSTANDSBERICHT

MFH Klingenstrasse 101 - 105, Stuttgart

Ausfertigung vom: 06.04.2014

Aktenzeichen: G/13-004

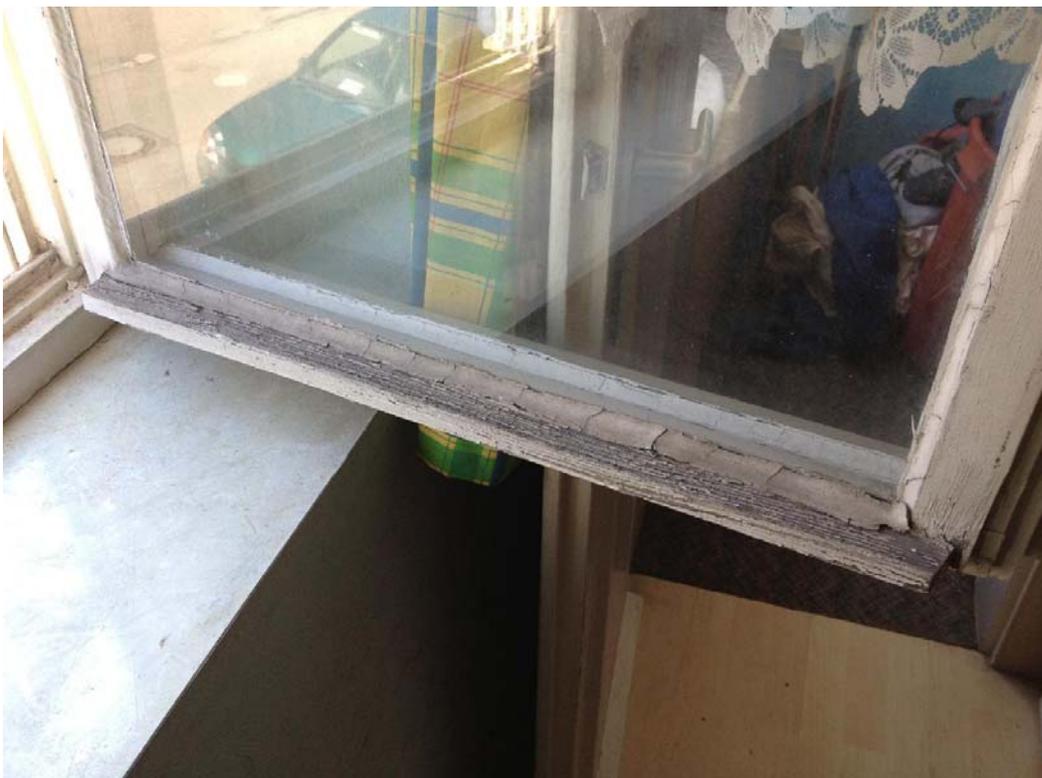
Abbildung 19: Wetterschenkel mit blätternder Farbbeschichtung und Kitt

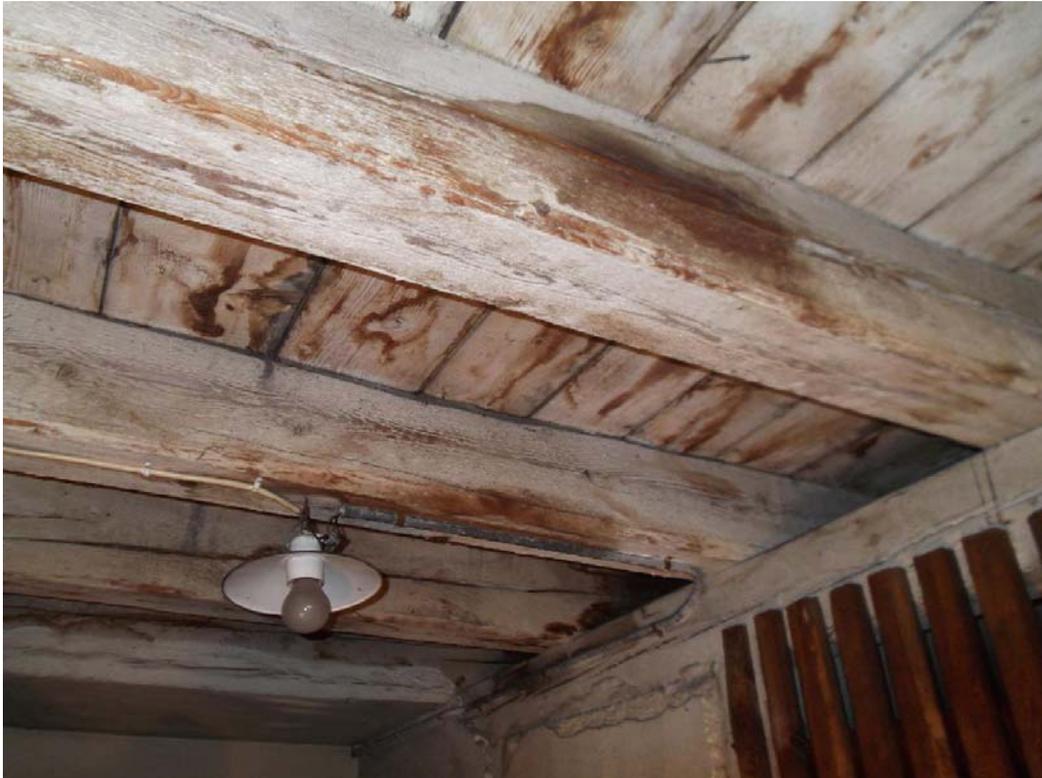
Abbildung 29: Untersicht Balken und Schalung im Bühnenraum

Die Holzschalung und -balken wurden mit Kalkfarbe gestrichen und weisen einzelne Wasserränder auf. Ansonsten zeigen sich keine Auffälligkeiten. Schädlingsbefall ist nicht zu erkennen.

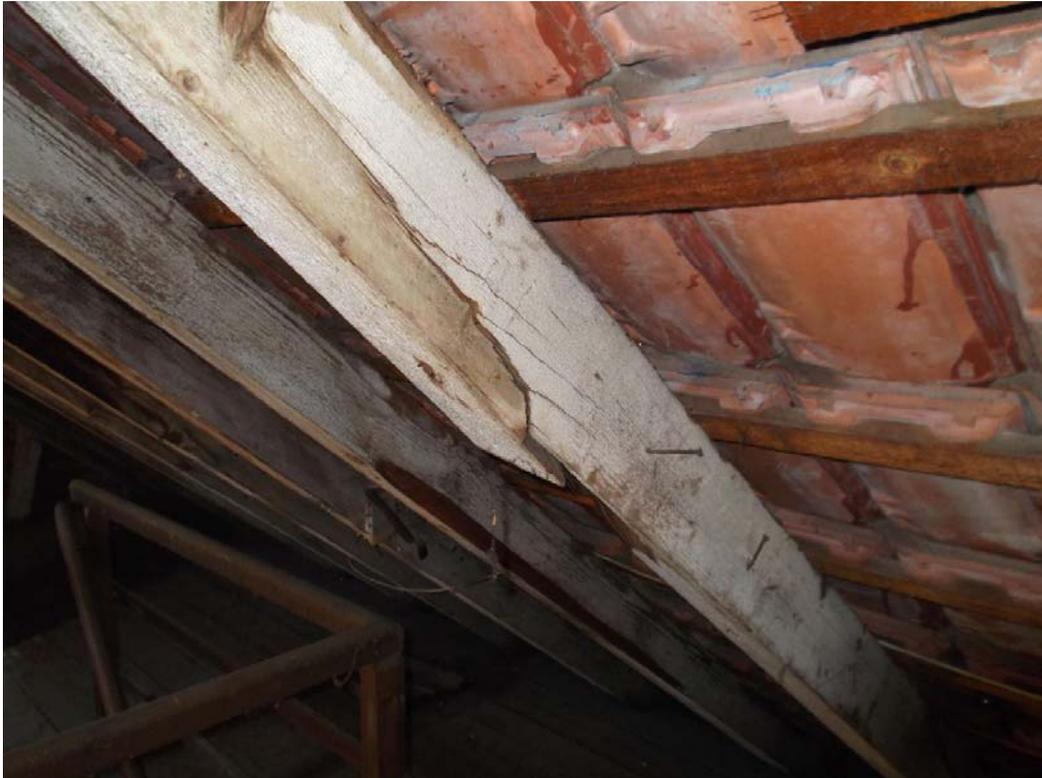
*Abbildung 34: gebrochener Sparren*

Einzelne Sparren weisen Brüche schräg zur Faserrichtung auf. In der Mehrzahl wurde diese Brüche durch Verstärkungen repariert.

Einzelne Sparren weisen im Bereich des Spitzbodens starke Risse auf. Hierbei handelt es sich nicht um Trocknungsrisse, da die Rissrichtung nicht parallel zur Holzfaser läuft, sondern um einen Bruch des Sparrens in seiner Eigenschaft als Biegeträger. Der Querschnitt ist entsprechend der Bruchtiefe geschwächt und die volle Tragfähigkeit der in dieser Art gebrochenen Sparren ist nicht mehr gegeben. Zur Reparatur eines Bruchs von Holzbiegeträgern existieren zahlreiche Lösungsmöglichkeiten.

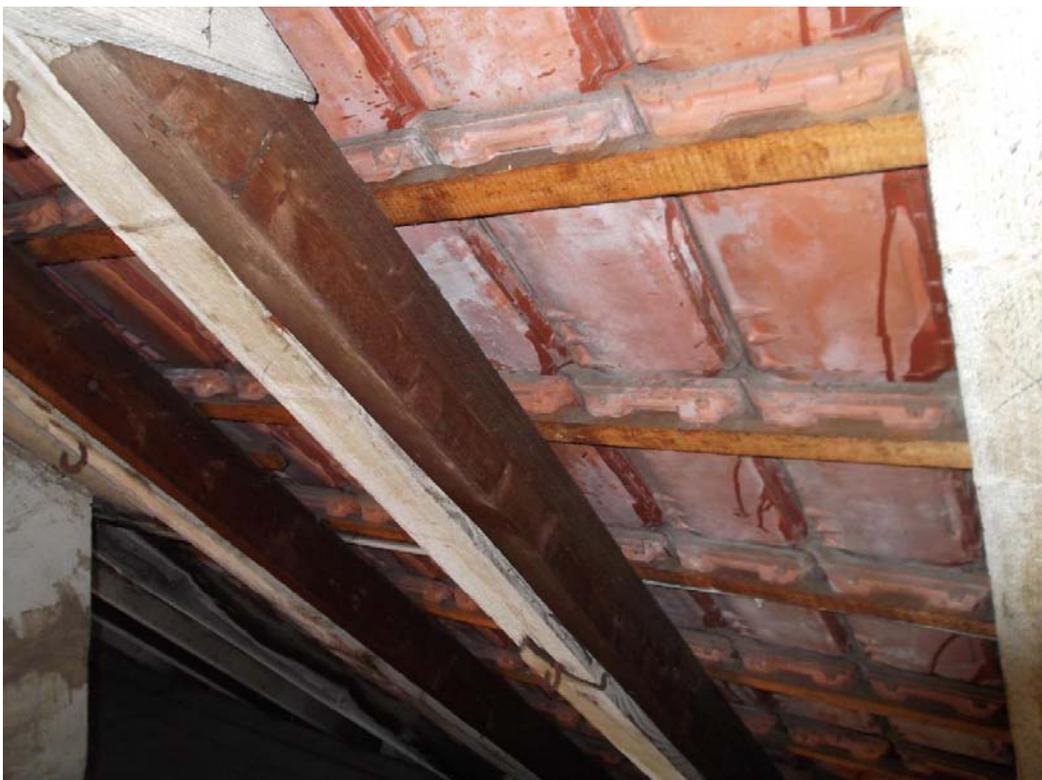
*Abbildung 35: gebrochener Sparren mit Verstärkung*

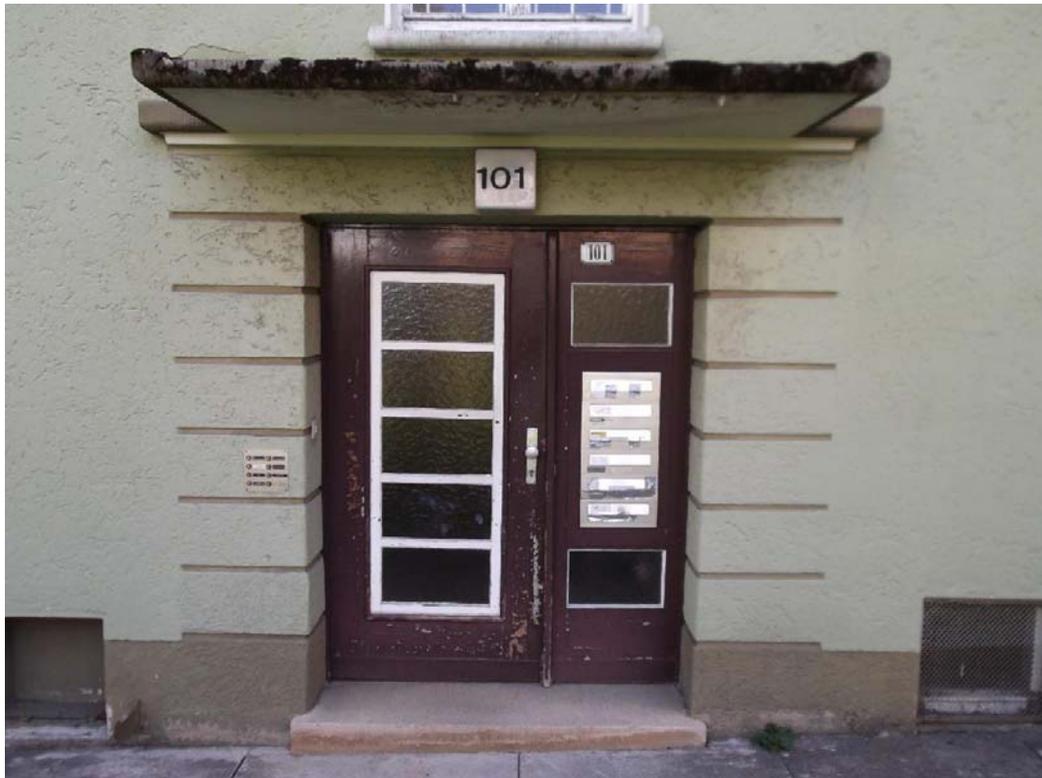
Abbildung 36: im Original erhaltene Haustüre, Vordach

Ein Vordach ist oberseitig und an der Vorderkante stark vermoost. Auf der Unterseite blättert die Farbe ab. An den anderen Vordächern sind diese Auffälligkeiten, wenn auch wesentlich schwächer, ebenfalls zu erkennen.

Die Vordächer sind zum Teil stark vermoost, siehe Abbildung 36, und die Farbe blättert auf der Unterseite ab. Dies ist eine Folge von nicht ausreichender Wartung und nicht erfolgter Instandsetzung. Die Ablösung der Farbbeschichtung auf der Unterseite ist auf Durchfeuchtung des Betonbauteils zurückzuführen. Der Dampfdruck des durch die Beschichtung am Verdunsten gehinderten Wassers an der Oberfläche des Bauteils führt zur Blasenbildung und in der Folge zum Abplatzen der Beschichtung.

Eine Instandsetzung ist hier ohne großen Aufwand möglich und auch erforderlich. Eine Verbesserung ist angeraten um möglichen Folgeschäden des durchfeuchteten Bauteils durch Frost vorzubeugen, sowie eine mögliche Bewehrungskorrosion aufgrund von Karbonatisierung des Betons zu verhindern. Als Karbonatisierung wird die Einlagerung von Kohlendioxid aus der Außenluft in den Beton bezeichnet, infolgedessen der Beton seine hochalkalische Eigenschaft im Laufe der Zeit verliert, die für den Rostschutz des Betonstahls verantwortlich ist.

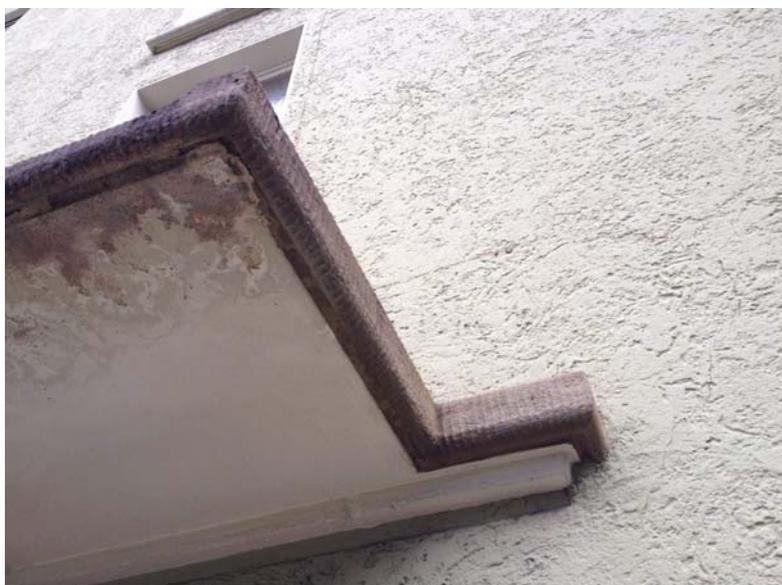
Abbildung 37: abblätternde Farbe an der Unterseite des Vordachs

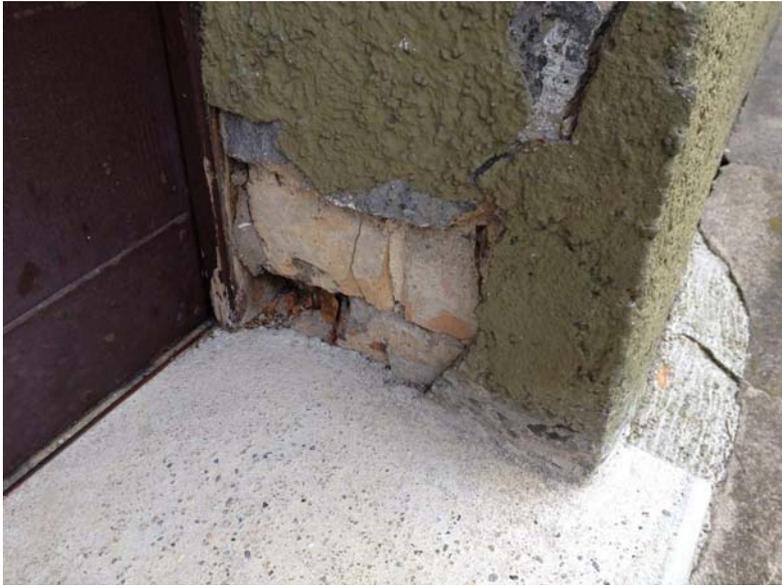
Abbildung 38: Putzabplatzungen an der Eingangstüre

Insbesondere an den Mauerecken im Bereich der Eingangstüren oder Fenstern ist der Putz teilweise bis aufs Mauerwerk abgeplatzt, in den Ziegelsteinen sind Risse zu erkennen.

An einzelnen Stellen ist der gesamte Verputz von der Wand abgefallen, insbesondere im Bereich von Fenster- und Türleibungen, wie in Abbildung 38 bis 41 und in Abbildung 49 zu sehen. Das darunter liegende Mauerwerk zeigt – wo es sichtbar ist – Risse, oder die Risse reichen durch den Putz tief ins Mauerwerk hinein, Abbildung 39. Auch hier handelt es sich wieder um konstruktionsbedingte Risse. Da diese insbesondere direkt über horizontalen Flächen auf der Wetterseite auftreten, ist davon auszugehen, dass die Schadensbilder auf Feuchteintrag in die Wand aus Schlagregen und Spritzwasser und/oder auf den horizontalen Flächen stehendes Wasser, das kapillar in das Mauerwerk eindringt, in Verbindung mit Frost zurückzuführen sind. Hier handelt es sich um Folgeschäden aufgrund von Wassereintritt über nicht oder nicht ausreichend instandgehaltene Putzoberflächen. Am abgebrochenen Fußabkratzer kommen zusätzliche Druckspannungen aus dem durch Korrosion vergrößerten Volumen (Rostbildung) hinzu, siehe Abbildung 41.

Eine Instandsetzung der Fassade und Beseitigung der Schadensbilder ist möglich und erforderlich damit keine weiteren, größeren Folgeschäden durch eindringende Feuchtigkeit aus Schlagregen in Verbindung mit Frost entstehen können. Hierzu sind alle losen Teile zu entfernen und das Mauerwerk sowie die Fehlstellen im Putz wieder fachgerecht zu ergänzen.

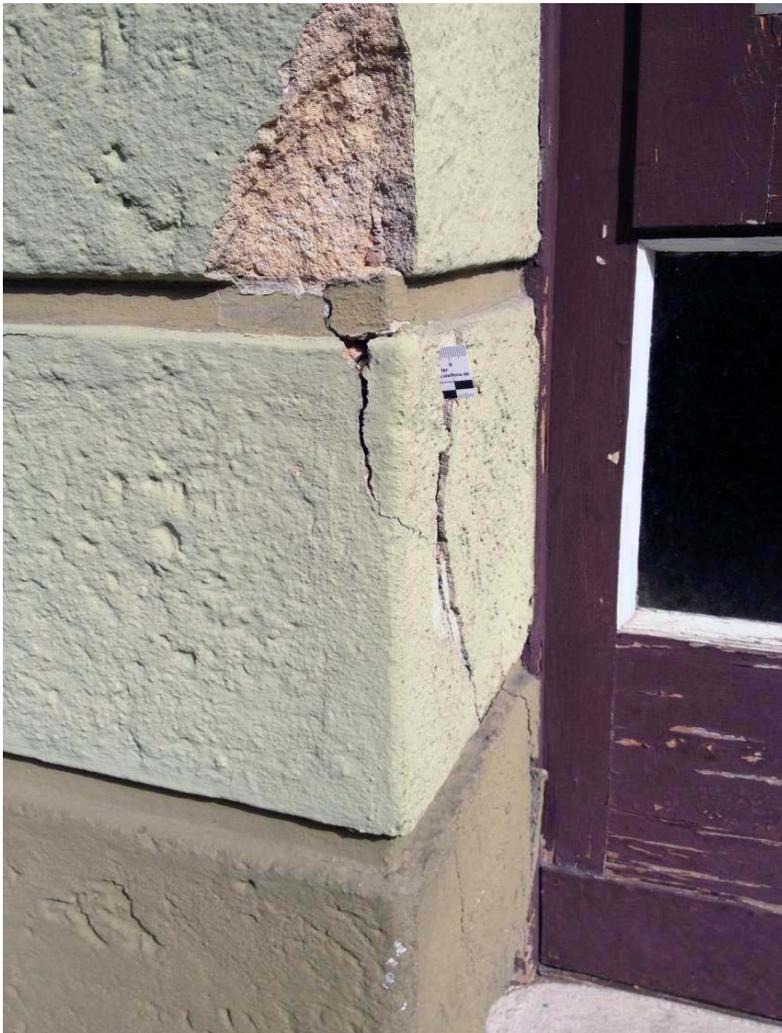
Abbildung 39: : Risttiefe über 8 cm

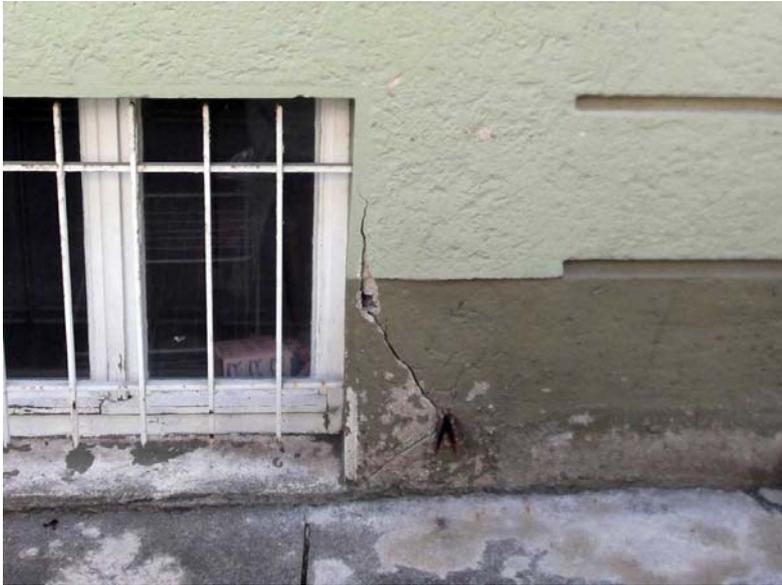
Abbildung 40: Riss an abgebrochenem Schuhabkratzer

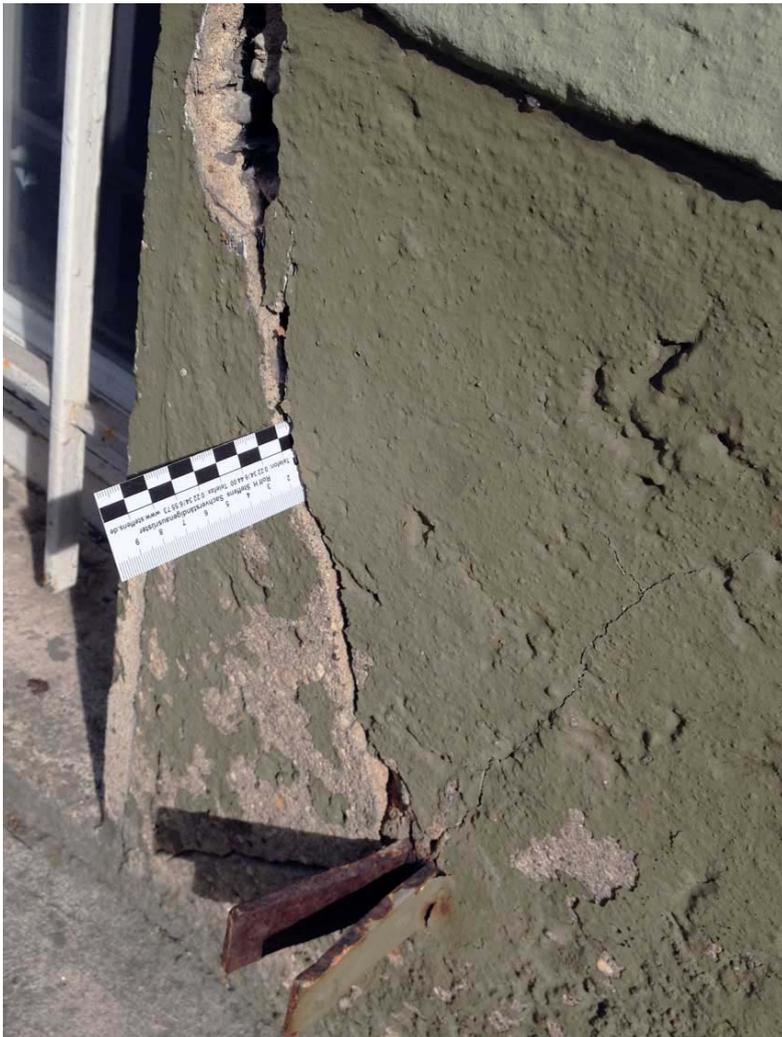
Abbildung 41: : Risstiefe mindestens ca. 1,5 cm

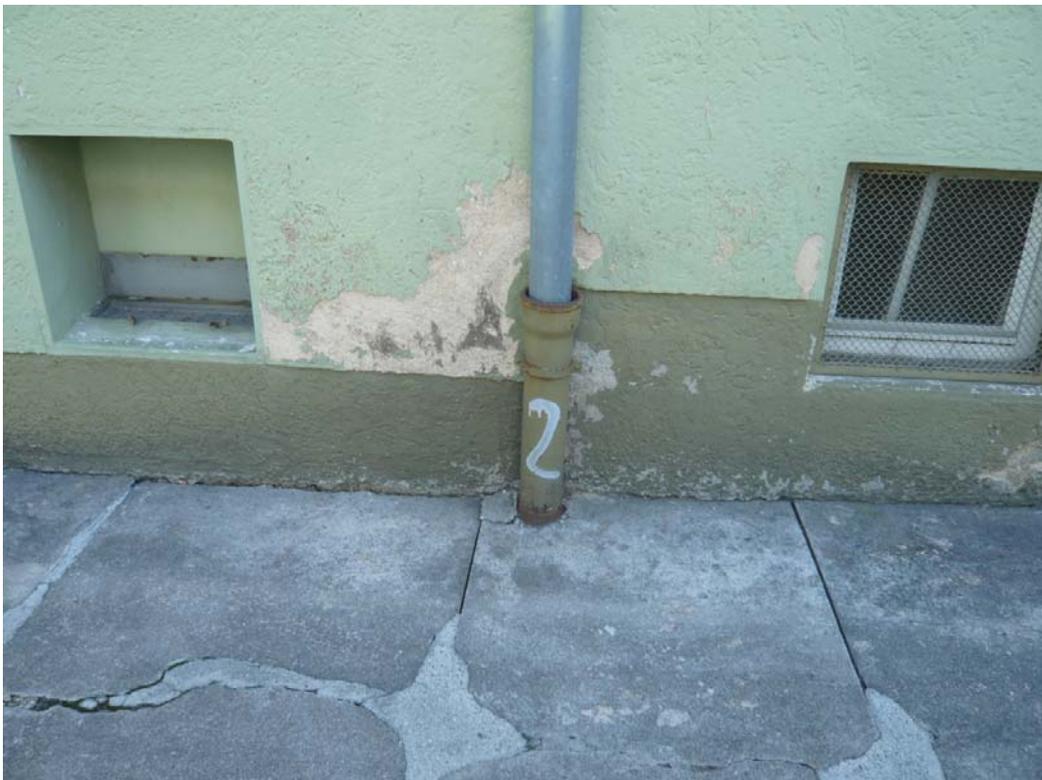
Abbildung 43: Abl  sung der Farbbeschichtung vom Putz

Im Bereich um das Regenfallrohr l  st sich fl  chig die Farbbeschichtung vom Putzuntergrund. Darunter ist teilweise noch der helle Altanstrich zu erkennen.

Auf der Hof-/Westseite löst sich stellenweise die rissige Farbbeschichtung ohne anhaftende Putzrückstände vom Putzuntergrund, Abbildung 43 bis 45. Unter der Farbbeschichtung zeigen sich Reste der ursprünglichen Fassadenfarbe. Hier ist davon auszugehen, dass die Farbbeschichtung beim Auftrag keine ausreichende Verbindung mit dem Untergrund eingegangen ist. Ursache könnte eine nicht fachgerechte Untergrundbehandlung sein oder ein fehlerhafter Beschichtungsaufbau.

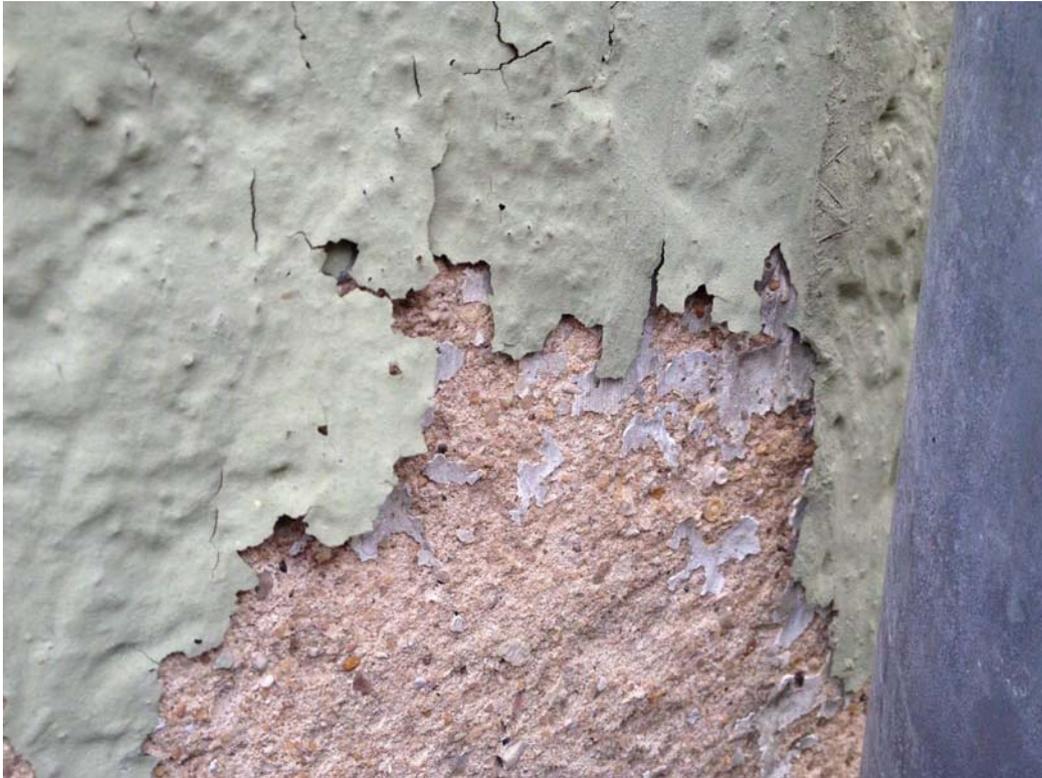
*Abbildung 44: Detail Ablösung der Farbbeschichtung, dahinter heller Altanstrich*

Stellenweise löst sich die Farbbeschichtung ohne anhaftendem Putz vom Untergrund.

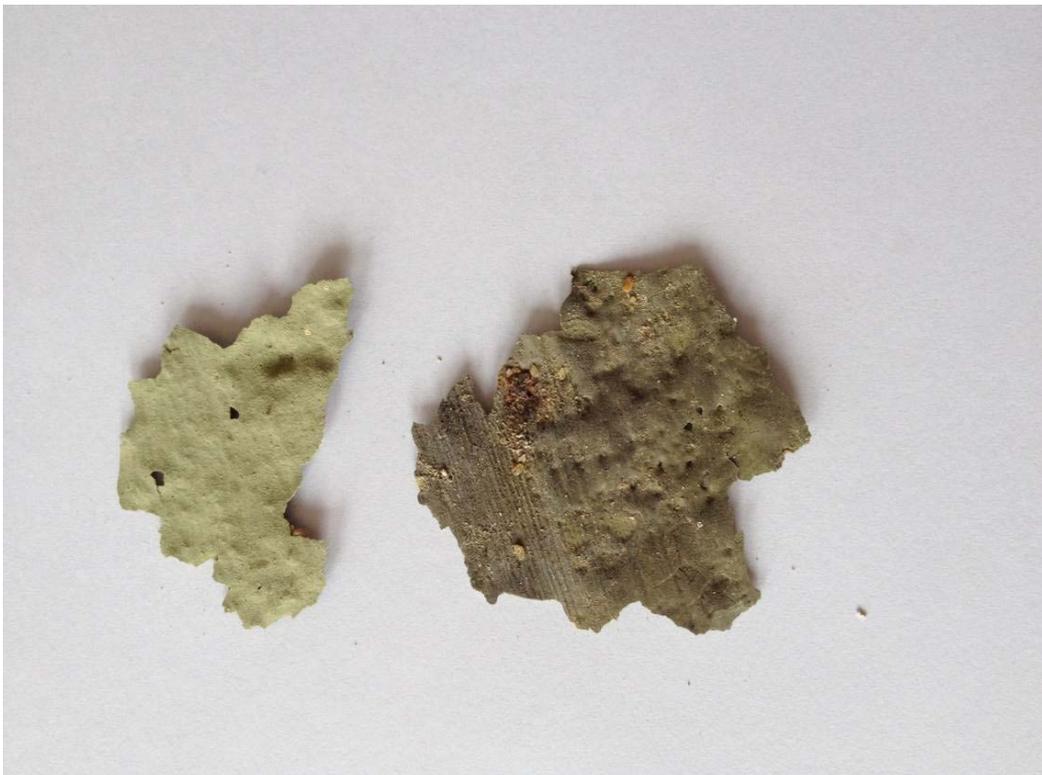
*Abbildung 45: Vorder- und Rückseite von abgelöster Farbbeschichtung*

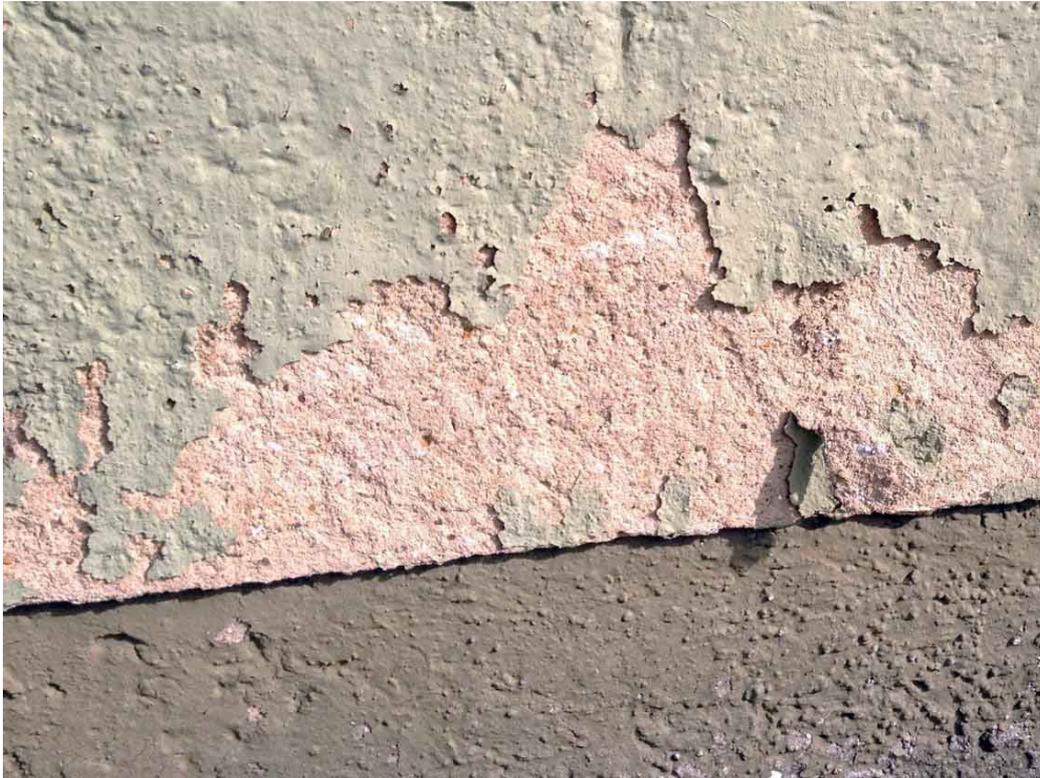
Abbildung 46: Farbbeschichtung löst sich mit absandendem losen Putz

Stellenweise bleiben lose Putzteile an der abplatzenden Beschichtung hängen und der Putz sandet ab (oben) oder fällt in Stücken von der Außenwand (unten).

An anderer Stelle, siehe Abbildung 46, löst sich der Farbanstrich zusammen mit Teilen des Putzuntergrunds von der Wand. Da sich keine Ausblühungen von Salzen zeigen, spielt hier Feuchteanfall durch Kapillarität, Spritzwasser oder Schlagregen eine untergeordnete Rolle (durch fehlende Wasserdiffusionsfähigkeit zwischen Putz und Farbbeschichtung wird dabei die Farbbeschichtung abgedrückt). Wesentlich wahrscheinlicher ist daher eine andere Ursache: Die auf den Kalkputz aufgebraachte Farbbeschichtung verträgt sich nicht mit dem Putz. Kalkputze benötigen den Zutritt von Kohlendioxid, um langfristig stabil zu bleiben. Dieser Kohlendioxidzutritt ist durch die dichte Dispersionsfarbschicht beeinträchtigt.

Zur Instandsetzung sollte der Farbanstrich abgetragen und die Fassade wieder mit einem zum System passenden Farbanstrich versehen werden. Eine Instandsetzung sollte hier ebenfalls zeitnah erfolgen, um Eindringen von Spritzwasser und Schlagregen zu verhindern, was insbesondere auf der Westseite eine Gefahr für Folgeschäden darstellt, insbesondere durch bei Frost gefrierendes eingedrungenes Wasser.

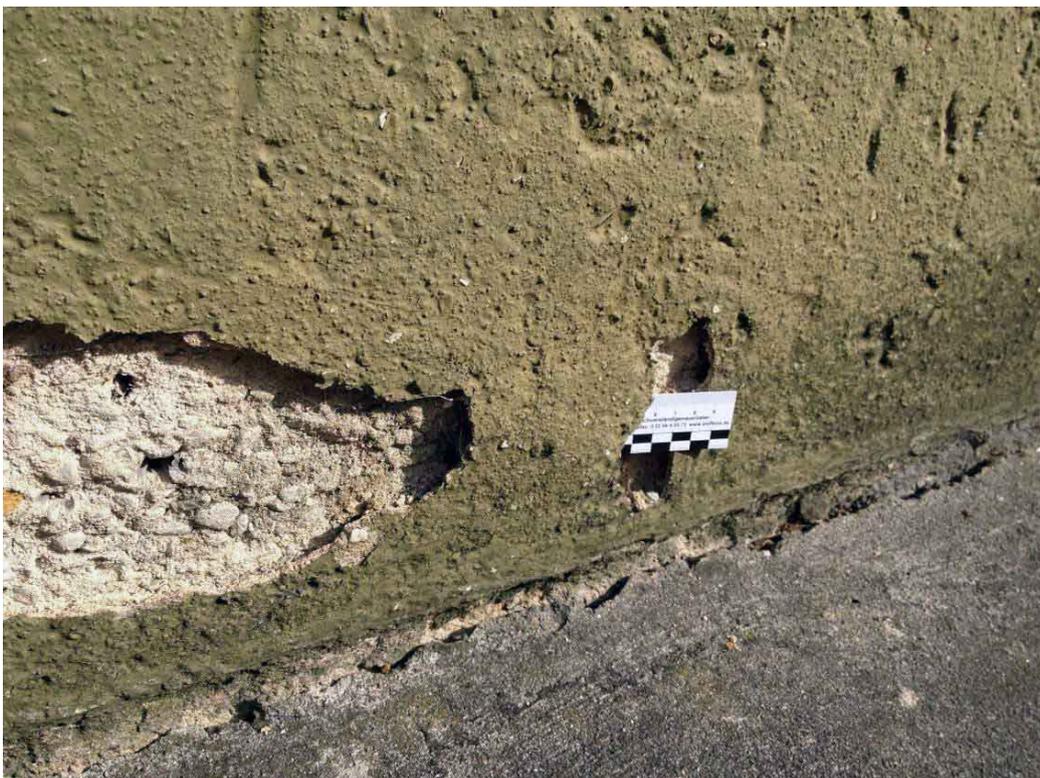
Abbildung 47: Abplatzender Oberputz im Bereich des Sockels

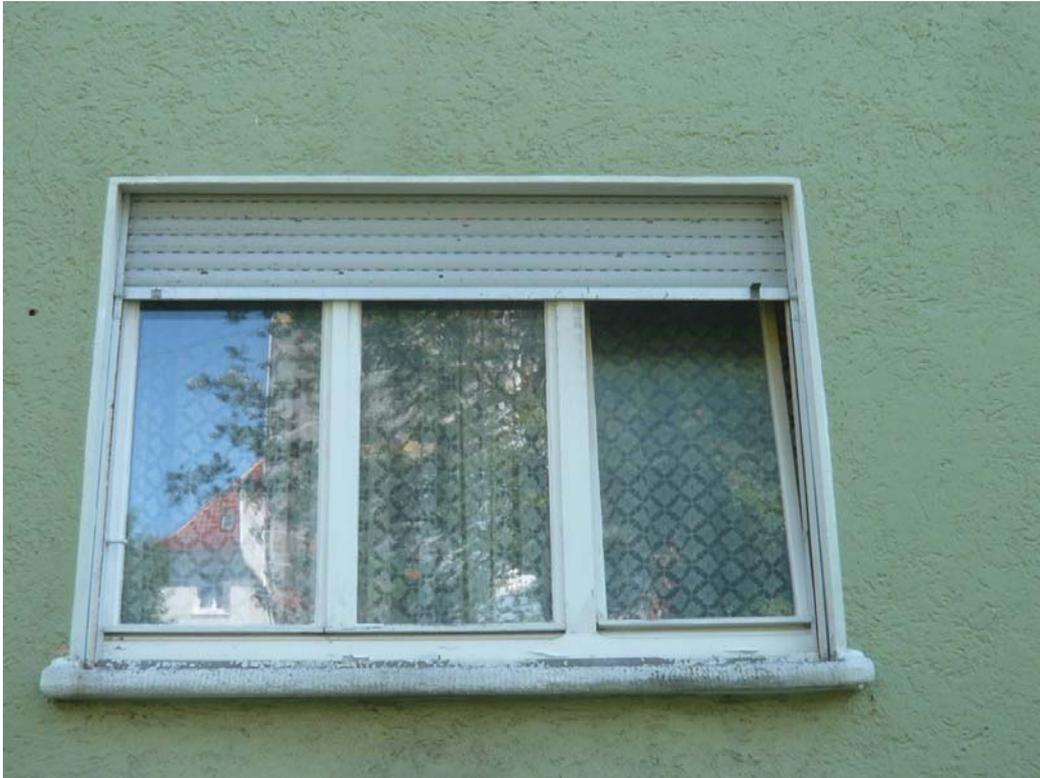
Abbildung 48: Rollladenpanzer auf der Hofseite

Die Rollladenpanzer aus PVC weisen auf der Westseite teilweise Löcher auf. An den Holzrahmen der Fenster blättert die Farbe im Bereich des Wetterschenkels.

Die Löcher in einzelnen Rollladenpanzern stammen aus Hagelschlag. Die beschädigten Panzer sollten erneuert werden.

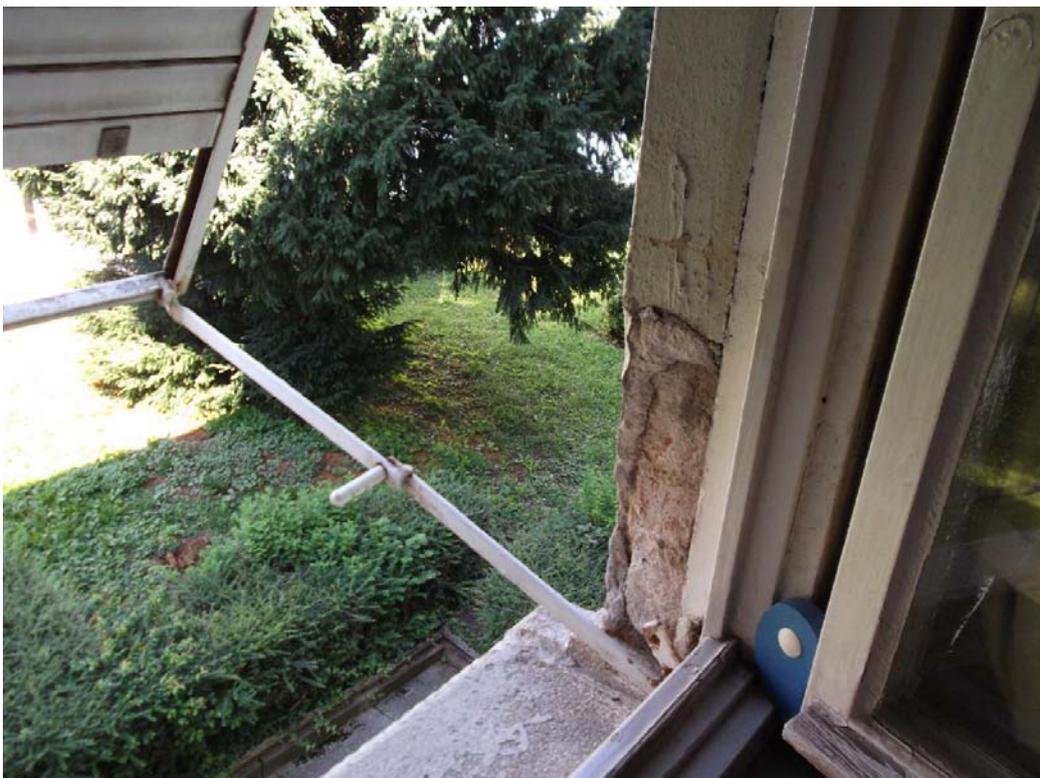
Abbildung 49: abbröckelnder Außenputz an einer Fensterlaibung

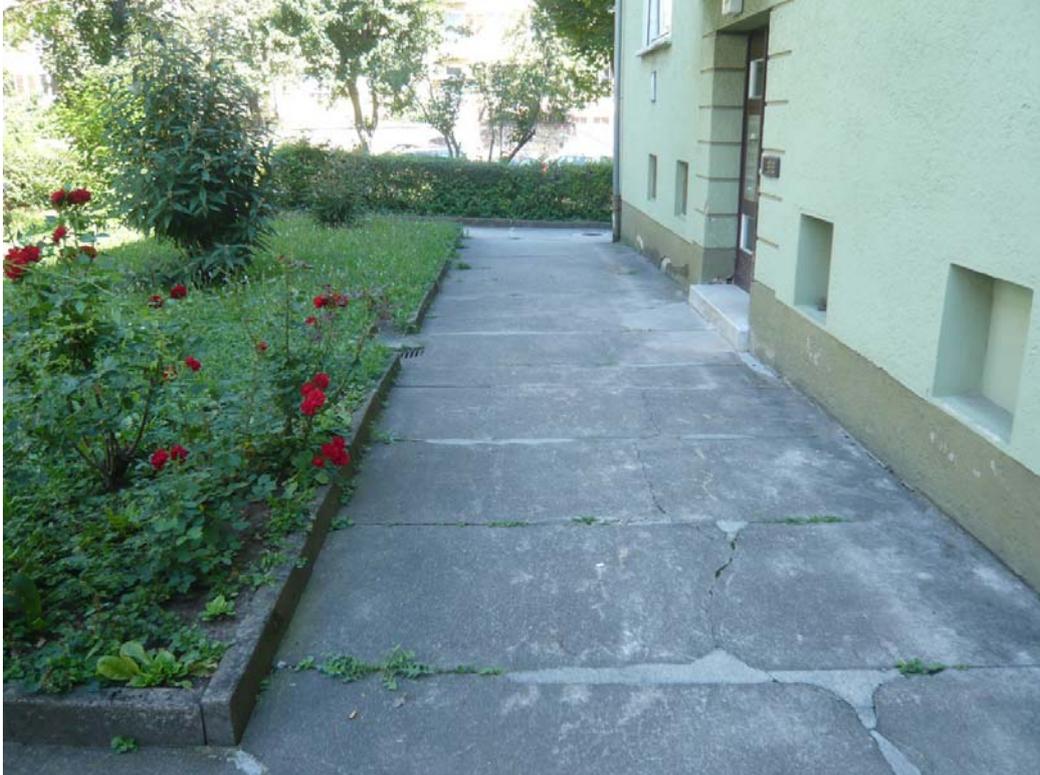
Abbildung 50: Fu weg auf der Hofseite

Die Gehwegplatten sind teilweise abgesenkt und gebrochen.

Der Fußwegerschließung ist mit großformatigen Betonplatten belegt. Die Platten sind infolge von Setzungen gerissen, gebrochen und wieder notdürftig repariert. Die Setzungen dürften aufgrund des Alters des Gebäudes weitgehend abgeschlossen sein. Deswegen empfiehlt es sich, die intakten Platten aufzunehmen und neu zu verlegen und die beschädigten Platten zu erneuern

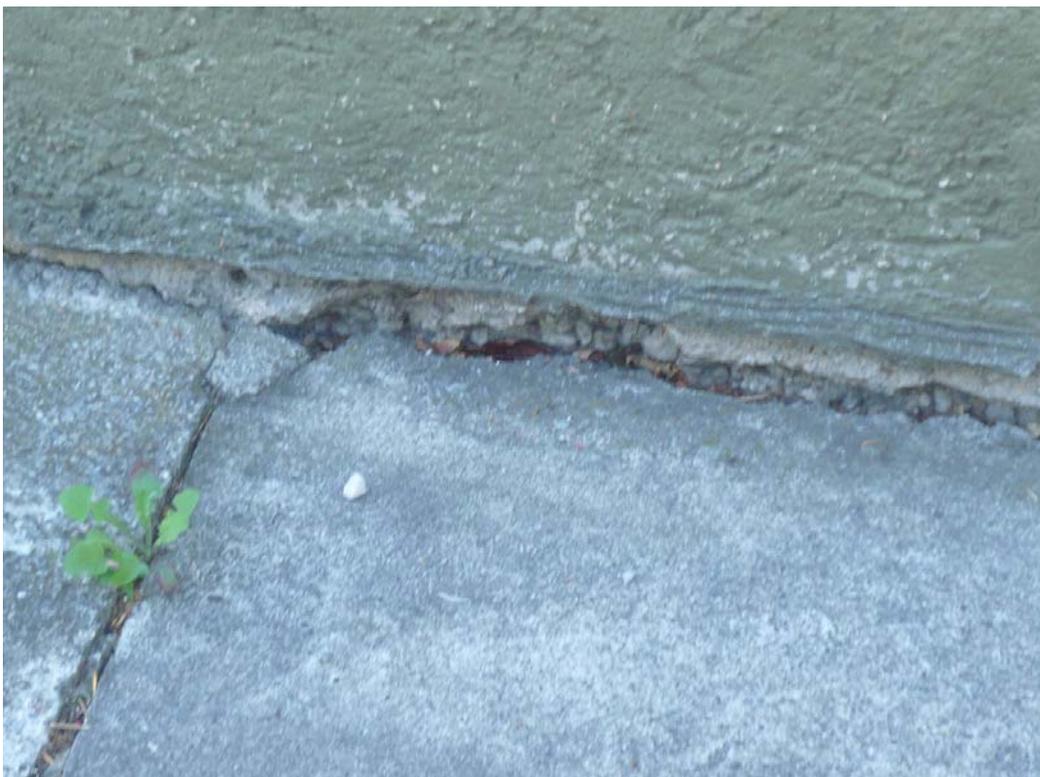
Abbildung 51: Abgesenkter Gehwegbelag

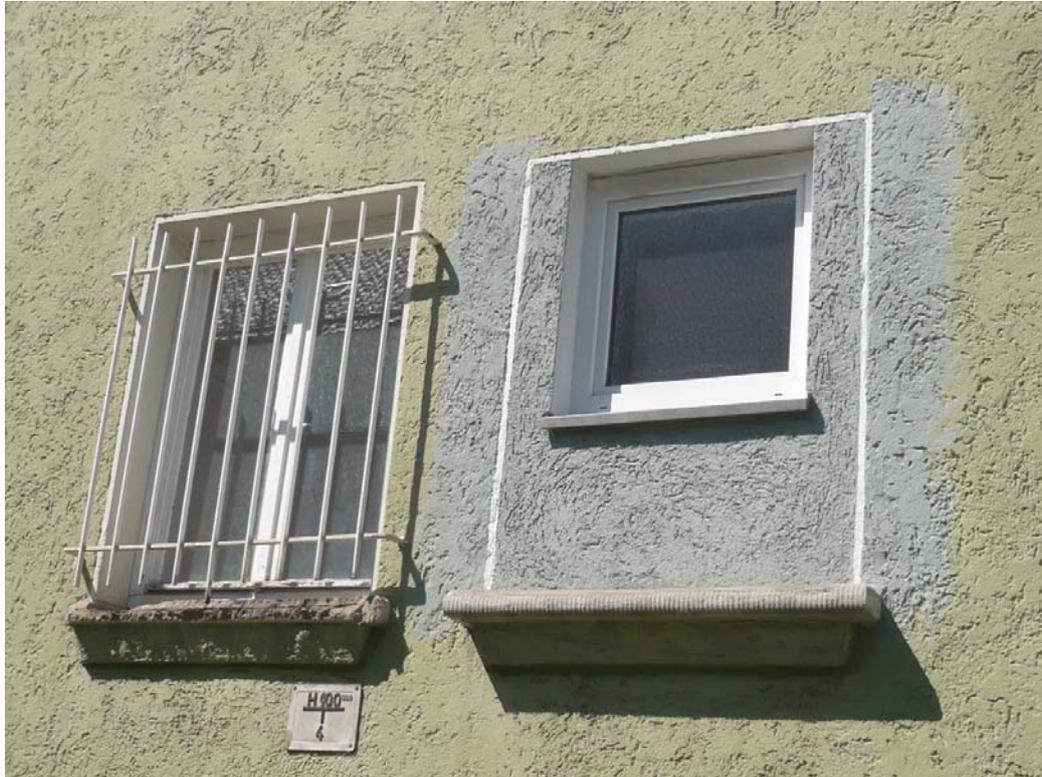
Abbildung 52: Fensterbank mit Betonschäden (li.), Umbauten an der Fassade (re.)

Hier sind an mindestens zwei Fensterbänken Schädigungen aus Frost und Bewehrungskorrosion durch Durchfeuchtung und Karbonatisierung zu erkennen.

Eine Instandsetzung sollte entsprechend der DAfStb-Richtlinie „Schutz und Instandsetzung von Betonbauteilen“ durch Wiederherstellung des dauerhaften Korrosionsschutzes der bereits korrodierten

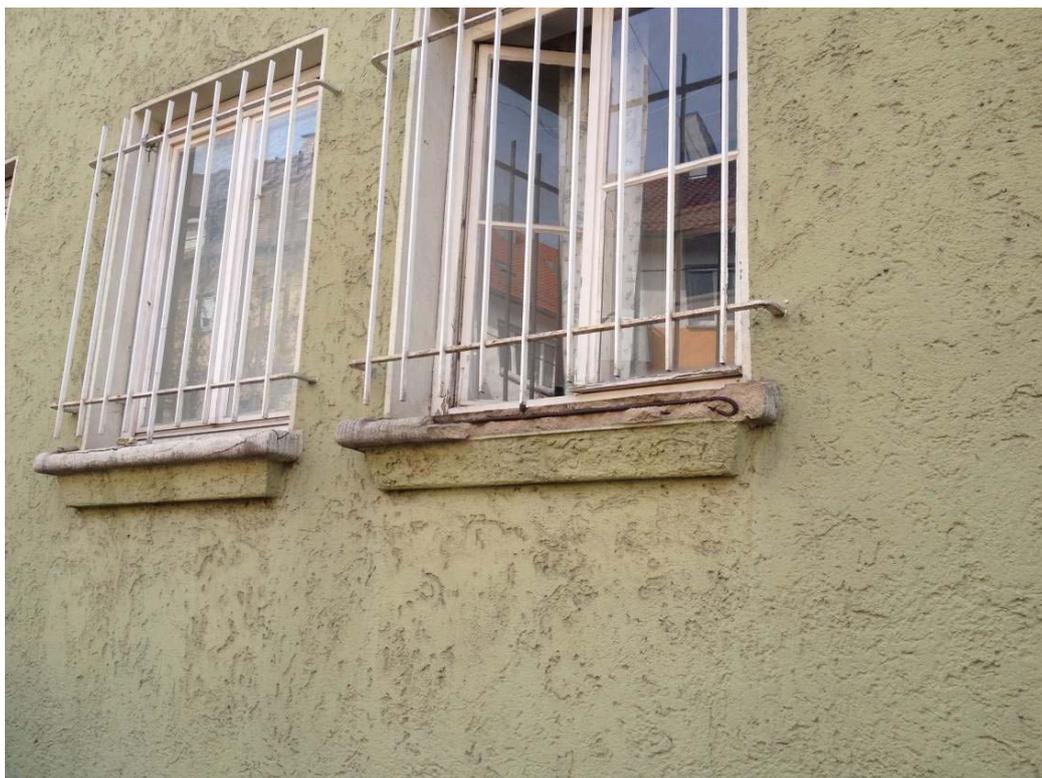
Abbildung 53: : Betonschäden an Fensterbank, korrodierte Bewehrung

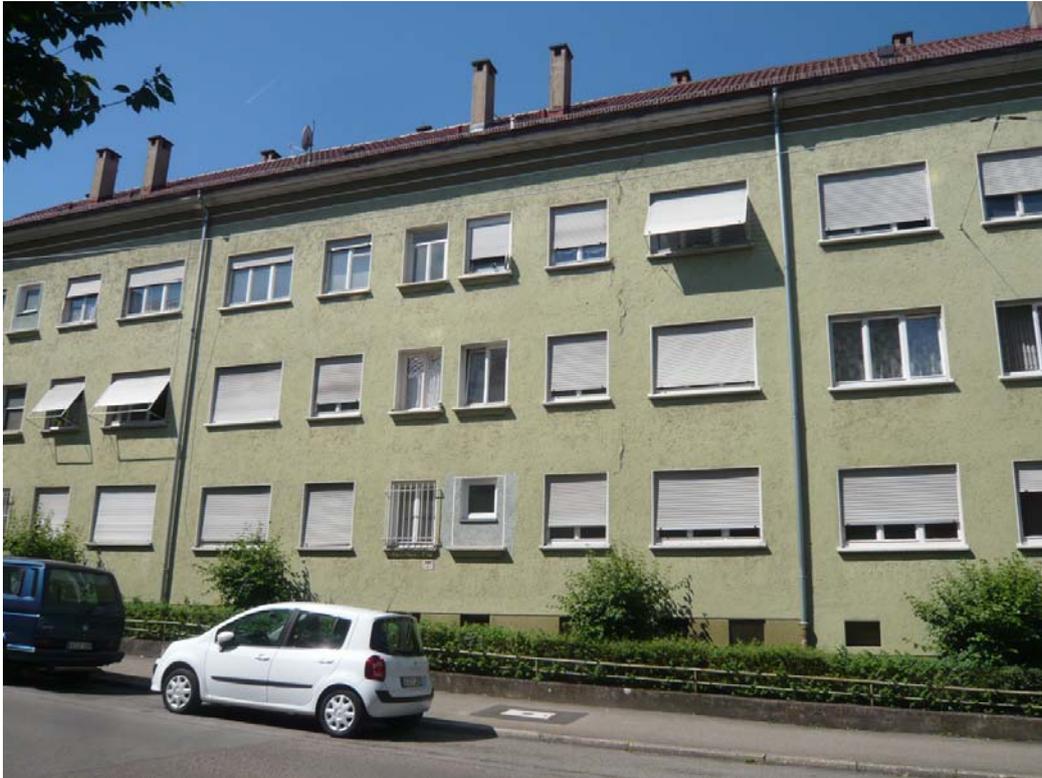
Abbildung 54: Riss in der Fassade

Ungefähr in der Mitte des Gebäudes verläuft ein Riss vom Traufgesims schräg nach unten. Der Riss setzt sich in den Geschossen darunter weiter nach unten fort. Die Rissbreite konnte aufgrund der Höhe, in der er sich befindet, mangels zur Verfügung stehender Hilfsmittel nicht ermittelt werden.

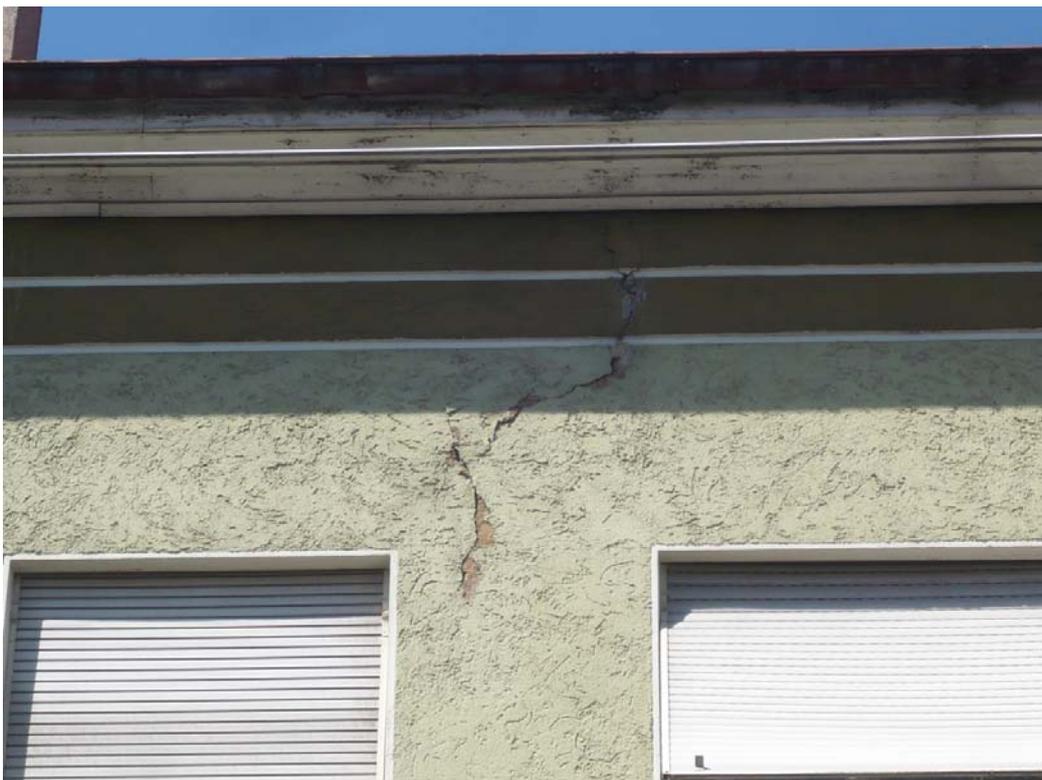
Abbildung 55: Riss in der Fassade, Detailansicht vom Traufgesims nach unten

Bei dem auf der Fassade zur StraÙenseite ersichtlichen, weitgehend vertikal verlaufenden, mehrfach unterbrochenen Riss, siehe Abbildungen 55 und 56, ist davon auszugehen, dass es sich aufgrund des Rissbildes, der Lage und des Fehlens von Bewegungsfugen im Gebäude um einen konstruktionsbedingten Riss handelt, der infolge von Setzungen und/oder Schwinden des Mauerwerks durch Austrocknung und Temperaturdehnung aufgetreten ist. Aufgrund des Alters des Gebäudes kann davon ausgegangen werden, dass die Bewegung durch Setzung vollständig zum Stillstand gekommen ist. Durch den außen im Putz aufklaffenden Riss kann jedoch Wasser eindringen, so dass „der Schlagregenschutz des Mauerwerks und/oder die Witterungsbeständigkeit von Putz und Anstrich nicht mehr sichergestellt ist.“ (DIN V 18550 Anhang C). Dieser technische Mangel hält die Bewegung des Mauerwerks durch Befeuchtung im Wechsel mit Austrocknung aufrecht, was zu einer Vergrößerung des Risses führt. Zusätzlich kann es durch das eingedrungene Wasser im Winter zu Frostschäden kommen.

Eine generelle Höchststrissbreite kann nach Anhang C der DIN V18550 nicht angegeben werden sondern muss im Einzelfall bewertet werden. Eine genauere Untersuchung der Rissbreite und -tiefe konnte aufgrund der Höhe, in der er sich befindet und mangels zur Verfügung stehender Hilfsmittel nicht durchgeführt werden. Rissbreiten werden jedoch vielfach überschätzt, da die Rissflanken sich nach außen öffnen und der Putz an dieser Stelle bröckelt. Hier sollten weitere Untersuchungen vorgenommen werden um feststellen zu können, wie breit und tief sich der Riss ins Mauerwerk erstreckt. Was jedoch untersucht werden konnte ist, dass der Riss nicht nach innen durchgängig ist, das heißt in den Innenräumen sind an den entsprechenden Stellen keine Anzeichen auf Rissbildung erkennbar. Aus diesem Grund und aus der Tatsache, dass der Riss nahezu senkrecht, in Richtung des Lastabtrags verläuft, kann davon ausgegangen werden, dass keine Beeinträchtigung der Tragstruktur vorliegt.

Der Riss sollten trotzdem zeitnah fachgerecht geschlossen und überputzt werden, um weitere Folgeschäden durch eintretende Feuchtigkeit und Frost zu vermeiden. Die Ausbildung einer Bewegungsfuge wird empfohlen um die unvermeidbaren thermischen Längenänderungen aufzunehmen.

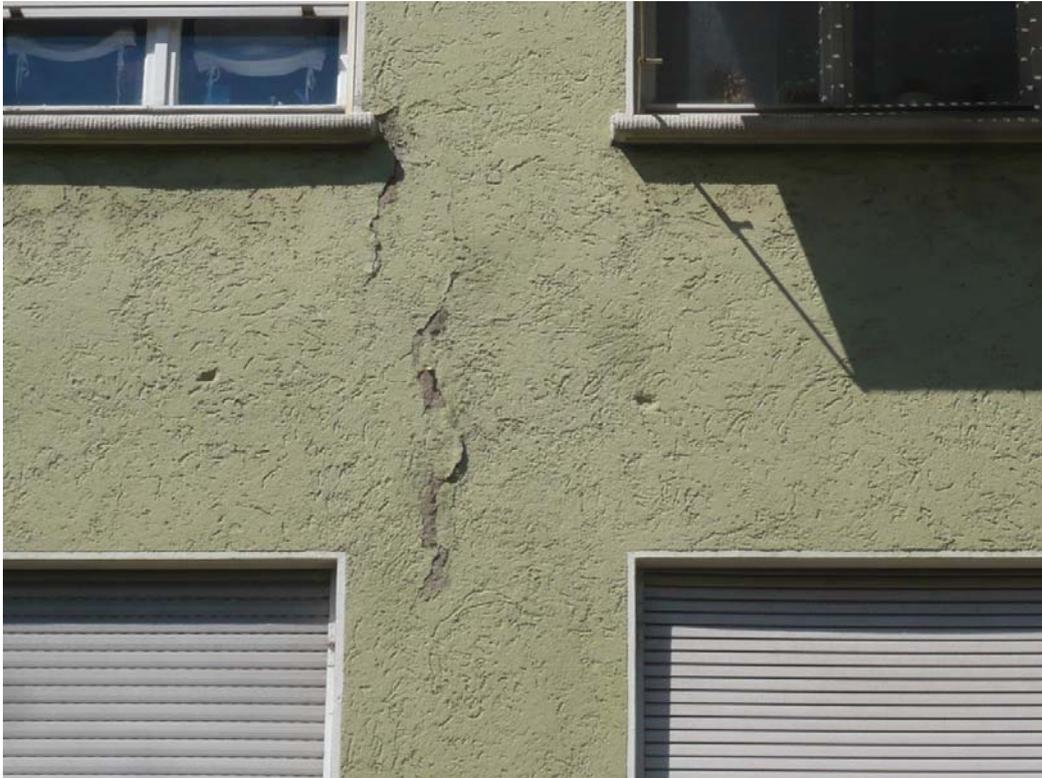
*Abbildung 56: Riss in der Fassade Detailansicht zwischen 1. und 2. Obergeschoss*

Die Farbbeschichtung löst sich im Bereich des Risses vom Untergrund. Darunter sind auch Putzablösungen zu erwarten. Der Riss ist in den Innenräumen nicht zu erkennen.

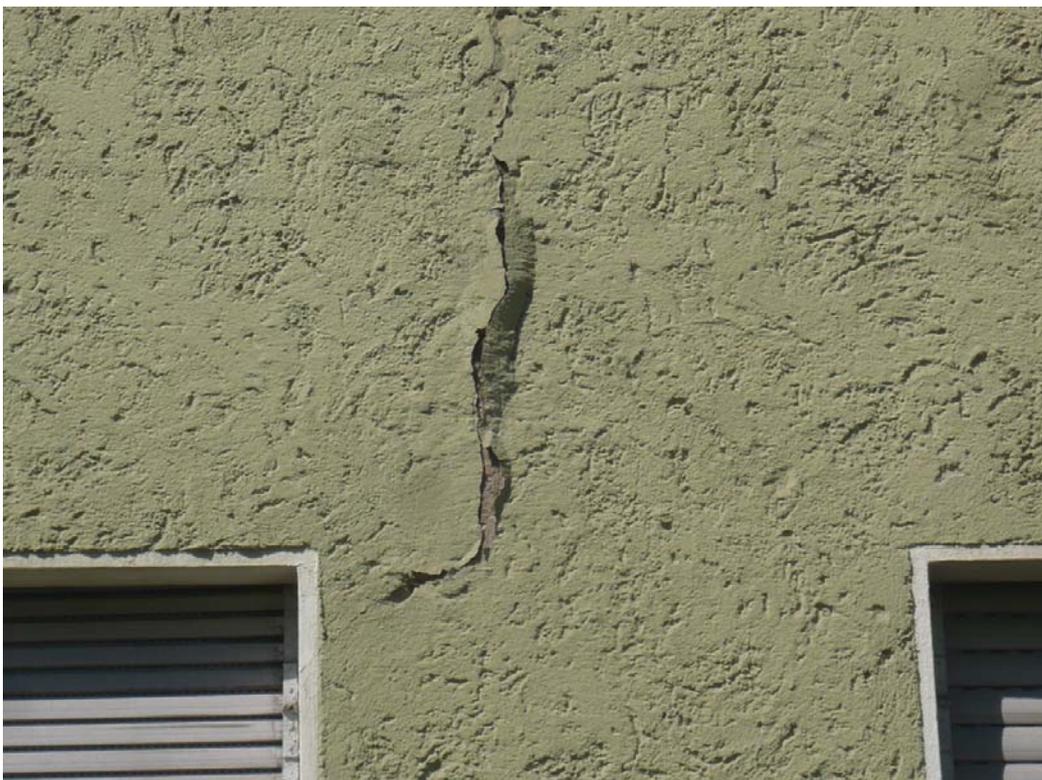
*Abbildung 57: Aufklaffender Riss oberhalb des Fensters im Erdgeschoss*

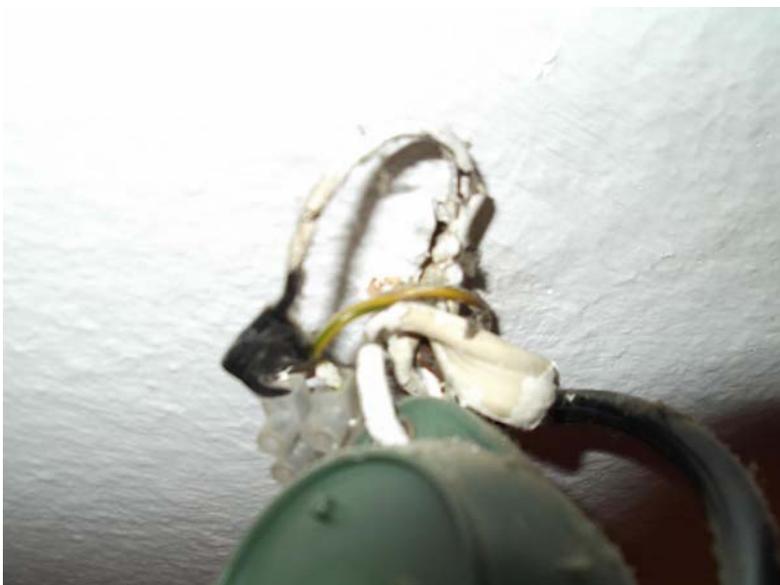
Die Verkabelung in den Wohnungen ist zum Teil noch mit zweiadrigen Leitungen ausgeführt.

Abbildung 66: 2adrige Verkabelung
