Dokumentation der Modernisierungsmaßnahme

73730 Esslingen, Eisenbahnstraße

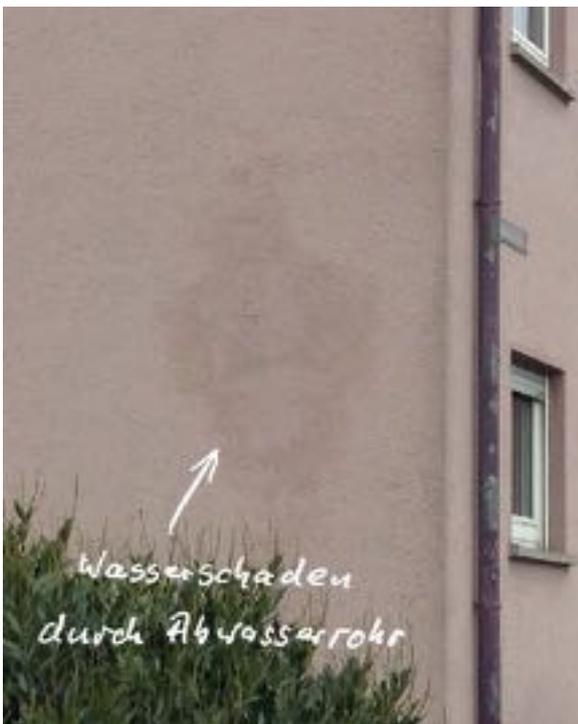
Bei dem Mauerwerk handelt es sich um sog. BIMS, einen Baustoff der Feuchtigkeit sehr leicht aufnimmt und langsam wieder abgibt. Dieser Vorgang konnte an der Außenwand des Gebäudes über mehrere Jahre beobachtet werden. Insgesamt 5 Jahre

zeigte sich dort ein großer Wasserfleck, der je nach Witterungsverhältnissen auftauchte und wieder verschwand. D.h. das Mauerwerk saugte sich mit Abwasser voll und bei warmen Wetter trocknete die Außenwand ab. Jahrelang wurde die Hausverwaltung aufgefordert, hier nach der Wasserleitung zu schauen. Außer Ratlosigkeit und mal einen Luftentfeuchter aufzustellen machten sie nichts. Schließlich haben sie dann doch die Wand aufgeschlagen und das Abwasserrohr repariert. Mit einer Styropor Außenwandisolation, wie in der vorgesehenen Planung, wäre das Wasser vollständig in die Wand und nach innen gelaufen. So aber konnte die Außenwand immer wieder auslüften und die Schäden hielten sich in Grenzen.

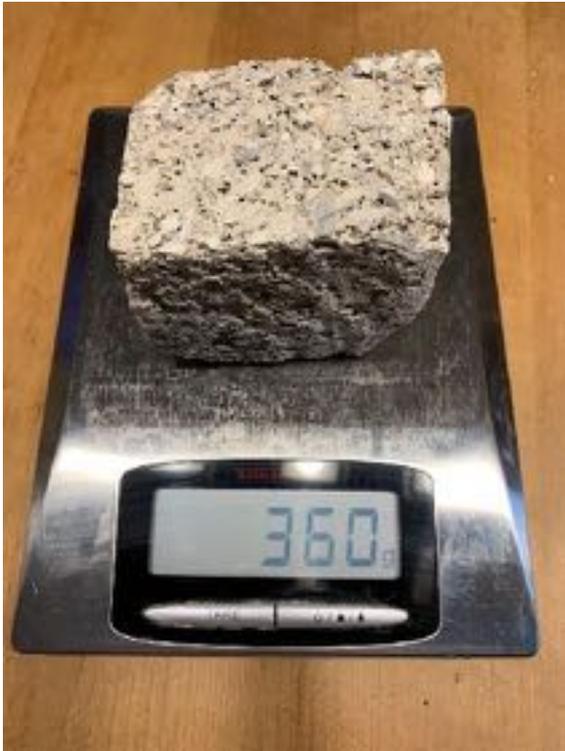
Mauerstein ca. 0,45dm³ im trockenem Zustand

ca. 10 Minuten gewässert und 10 Minuten abgetropft.

Im Versuch nahm das Musterstück innerhalb von 10 Minuten rund 20% seines Gewichts, Wasser auf. Der gleiche Versuch mit einem Stück Polystyrol Sto32 ergab keine nennenswerte Wasseraufnahme. Dies zeigt, daß bei einer seriösen energetischen Modernisierung dieser Umstand berücksichtigt werden muß. Die Modernisierungsbauleitung widersprach: „Eine gutachterliche bauphysikalische Beurteilung ist nicht zwingend zur Realisierung einer Modernisierungsmaßnahme notwendig“.

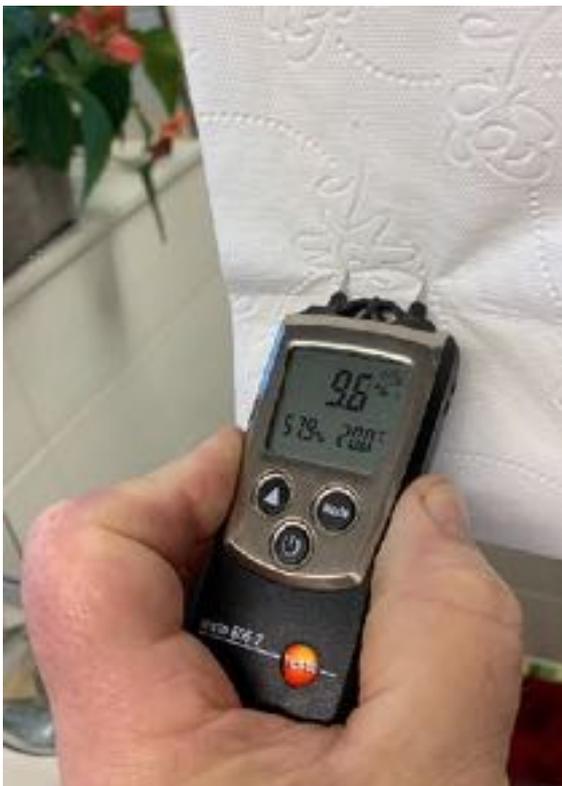
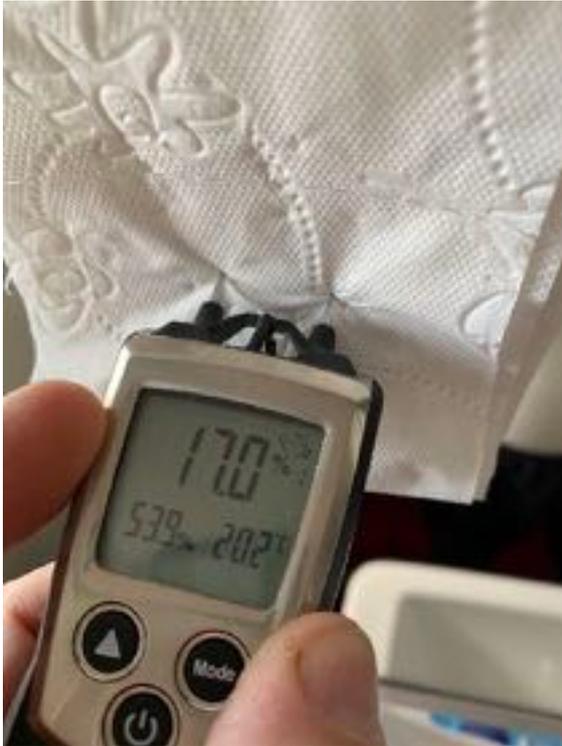
Im gelüftetem Badezimmer habe ich ein Stück Toilettenpapier an den Badspiegel gehängt. Dann habe ich die Feuchtigkeit vom Toilettenpapier, die Raumluftfeuchtigkeit und die Raumlufttemperatur gemessen.

Nach einer üblichen Badnutzung wurde, laut Vonovia Empfehlung, für etwas mehr als 5 Minuten bei weit geöffnetem Fenster gelüftet. Die Messung blieb völlig unzureichend. Erst nach ca. 25 Minuten Fensteröffnung und ca. 20 Minuten Aufwärmzeit bei geschlossenem Fenster, normalisierten sich die Raumluftwerte. Das Toilettenpapier wies jedoch eine deutliche Feuchtigkeitsaufnahme auf.

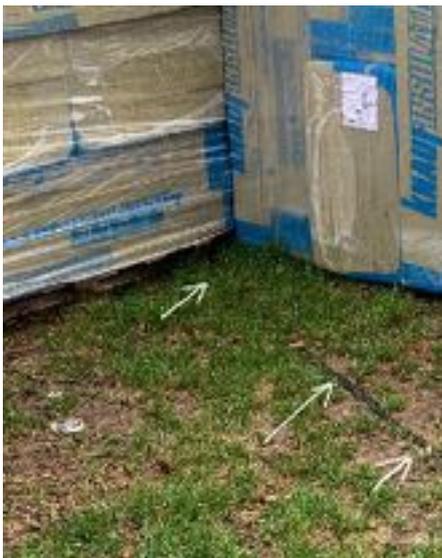
(Bild links) Hier liegt ein Anschlußkabel für einen Baustromverteiler. Dieses Kabel wurde mit LKW und schwerem Gerät häufig überfahren. Eine Gruppe Arbeiter zerrte mehrfach Bauschuttcontainer darüber. Größere Mengen von scharfkantigem Schrott und Bauabfälle wurden einfach draufgeworfen. Paletten mit herausstehenden Nägeln wurden dort abgestellt. Laut BGI/GUV-I 608, sind Leitungen an Stellen mit mechanisch besonderer Beanspruchung, geschützt zu verlegen, z.B. in Kabelbrücken.

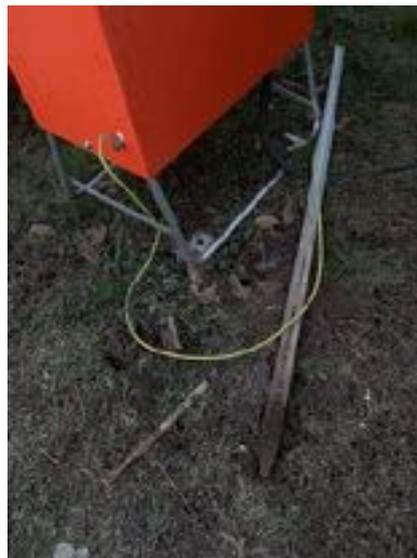
(Bild Mitte) Der Baustromverteiler wurde mehrfach durch Arbeiter versetzt. Hierbei wurde der Erdungsspieß gezogen; d.h. die Anlage wurde verändert und ist neu zu prüfen. Hier hat aber über Monate hinweg nicht mal eine Sichtprüfung durch eine befähigte Person stattgefunden.

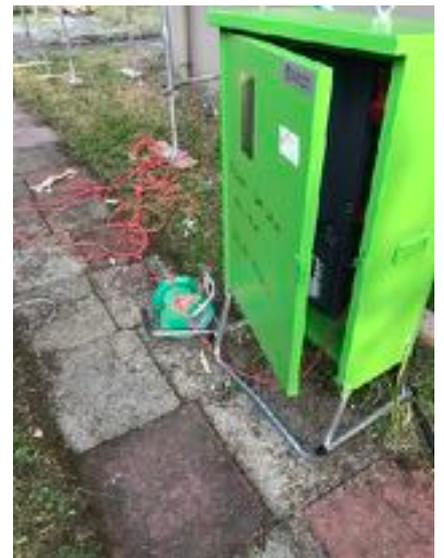
(Bild rechts) Häufig standen Baustromverteiler bei Regen auch an Wochenenden und Feiertagen offen. Die Baustromverteiler stehen nicht etwa im abgesperrten Baustellenbereich, sondern für jeden zugängig- auch für Kinder.

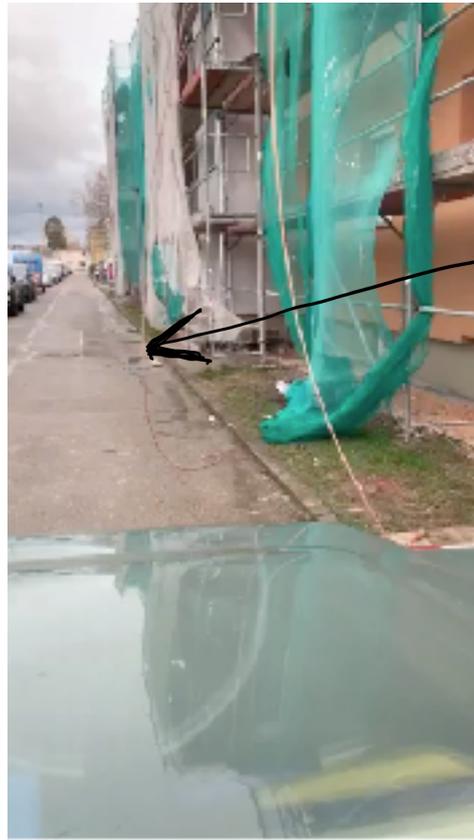
Seil wedelnd im Wind

Die beiden Bilder zeigen den Baustellenzustand am Wochenende. Ein Fahrzeug hätte hier durchaus hängen bleiben können. Insbesondere bei Nacht sind solche Gefährdungen nicht zu erkennen. Neben der Fahrbahn befindet sich die Bahntrasse. Obwohl die Verantwortlichen der Firma Vonovia mehrfach über Sicherheitsmängel ihrer Baustelle hingewiesen wurden, hat man sämtliche Einwände ignoriert. Kaum auszudenken, wenn sich ein Fahrzeug im Netz verfangen und dadurch das Gerüst auf die Gleise gerissen hätte.

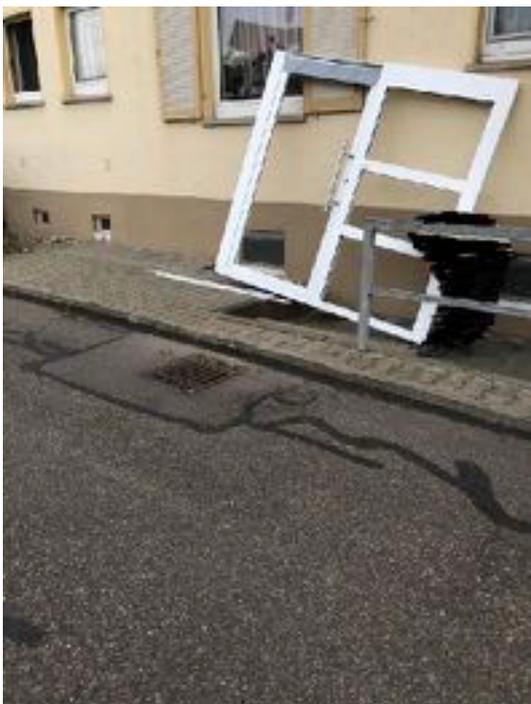
(Bild links) Die Eingangstüre ist während der Fahrt vom Fahrzeug gefallen. Es fehlte die Ladungssicherung. Was wäre wohl gewesen, wenn hier gerade jemand aus dem Haus gekommen wäre.

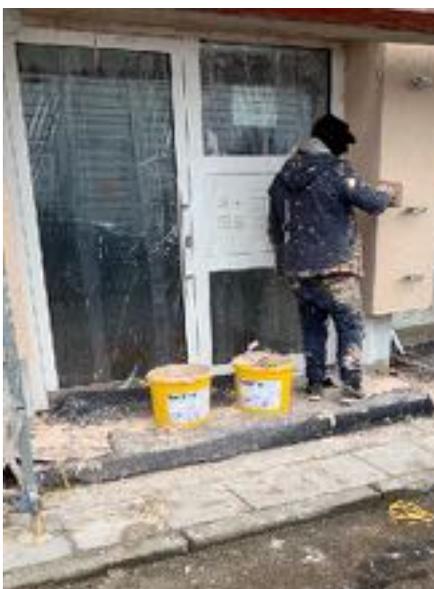
Bei Regen wurden Biozide ausgewaschen. Das in der Fassadenbeschichtung enthaltene *Diuron* ist stark gewässergefährdend, krebserregend und als Pflanzenschutzmittel seit Jahren rechtlich untersagt. So sind grundsätzlich bei ungünstigen Witterungsbedingungen geeignete Schutzmaßnahmen (z.B. Regenschutz) an der zu bearbeitenden oder frisch erstellten Fassadenfläche zu treffen. Das dieses Zeug äußerst gesundheitsschädlich ist, interessierte Vonovia jedoch nicht. Auch die Arbeiter wurden offensichtlich nicht über die Gefahren aufgeklärt.

(Bild links) Auf dem Foto ist zu erkennen, wie der Arbeiter regelrecht, im von oben abkleckern den Putz duscht. Die Leute arbeiten zum Teil unter erbärmlichen Bedingungen. Sozialcontainer mit Waschgelegenheit gibt es nicht.

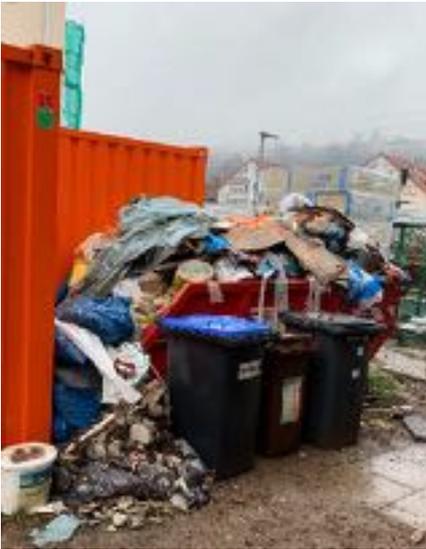
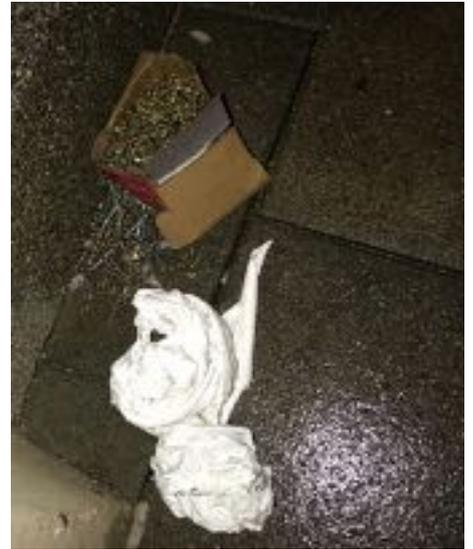
(Bild links) Ein Beispiel von Containern, die wochenlang völlig überfüllt stehengelassen wurden. (Bild Mitte) zerstocheener Reifen. (Bild rechts) Ein Beispiel von liegengelassenen Bauschrauben direkt neben der Fahrbahn. Solche Schrauben verteilten sich im Laufe der Zeit auch auf der Fahrbahn.

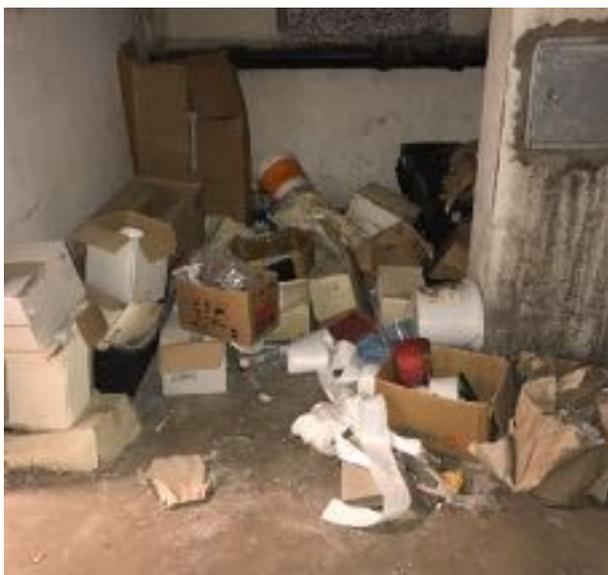
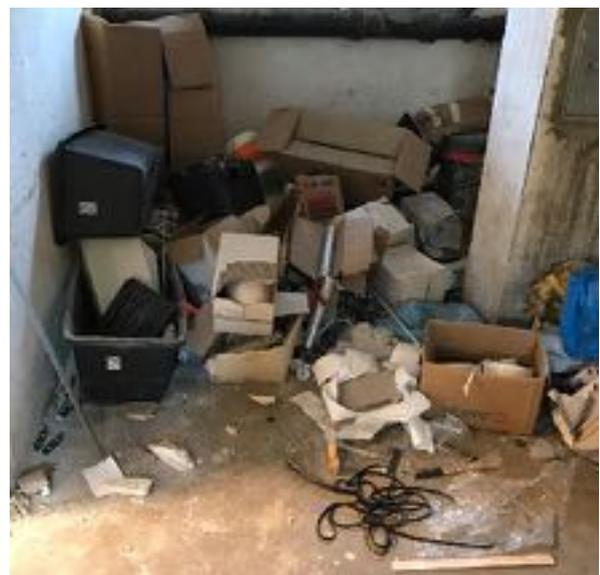
Dies ist nicht etwa eine Müllkippe im Keller, sondern ein Lager für Baustoffe zum Einbau und abdichten von Fenstern. Dieses Material lag vorher auch im Regen vor dem Haus.

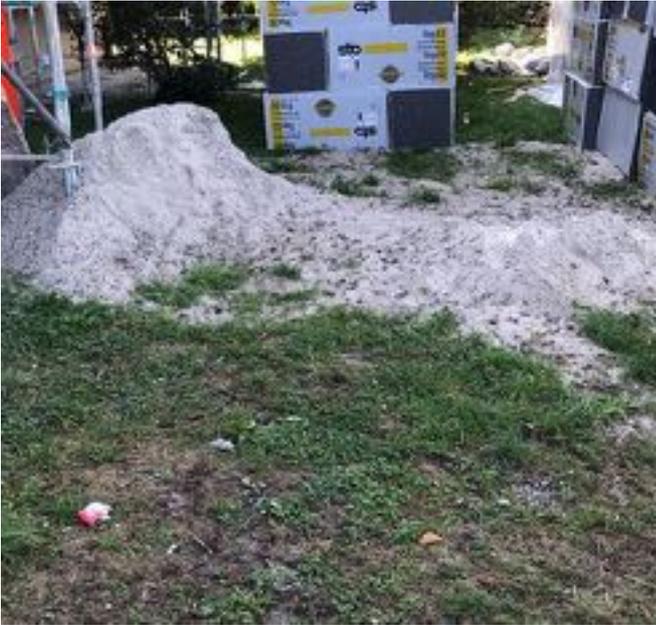
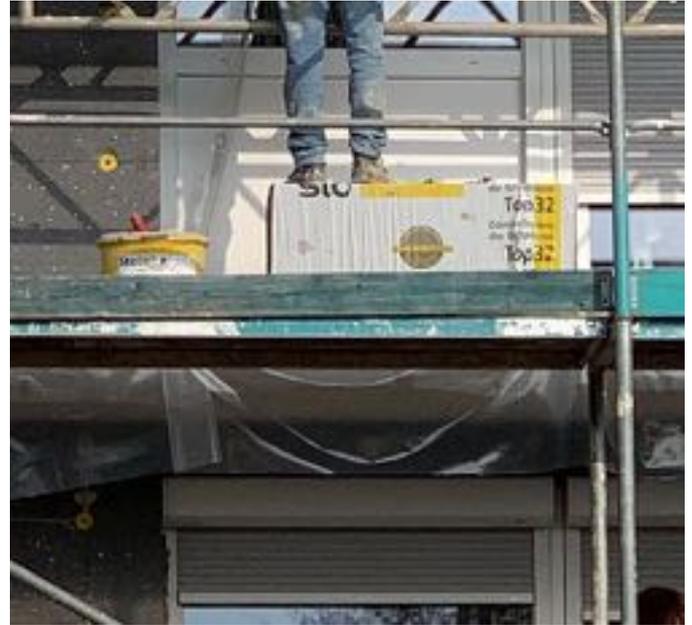
(Bild links) Hierbei handelt es sich um Sand zum betonieren der Balkone. Er wurde einfach auf die Wiese gekippt. Beim mischen mit Zement wurde so auch Gras und lehmiger Boden mit eingemischt. Man hätte durchaus für einen sauberen Lagerplatz für das Mischgut sorgen können. Vormalis rissfreie Balkonböden wurden herausgerissen, um sie mit vorgeschädigten Baustoffen zu ersetzen. (Bild rechts) Auf dem Gerüst vom obersten Stockwerk. Die leichte EPS Packung könnte beim besteigen kippen oder die PE Folie könnte aufreißen und eine Stolperfalle hervorrufen. Ich habe auch Arbeiter auf umgedrehten Eimern stehen sehen.

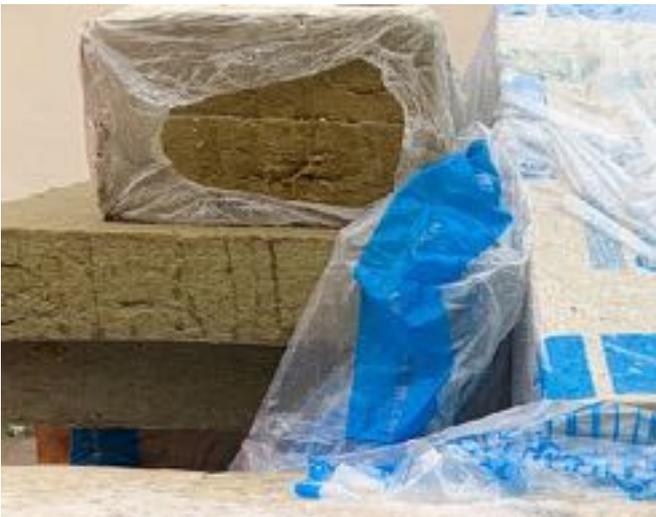
Verpackungen mit Isolationsmaterial wurden mit der offenen Seite auf eine durchfeuchtete Wiese gestellt. Bei Regen wurde das Material völlig durchnässt. So verdreckt und mit Bodenresten kontaminiert wurde das Isolationsmaterial verbaut.

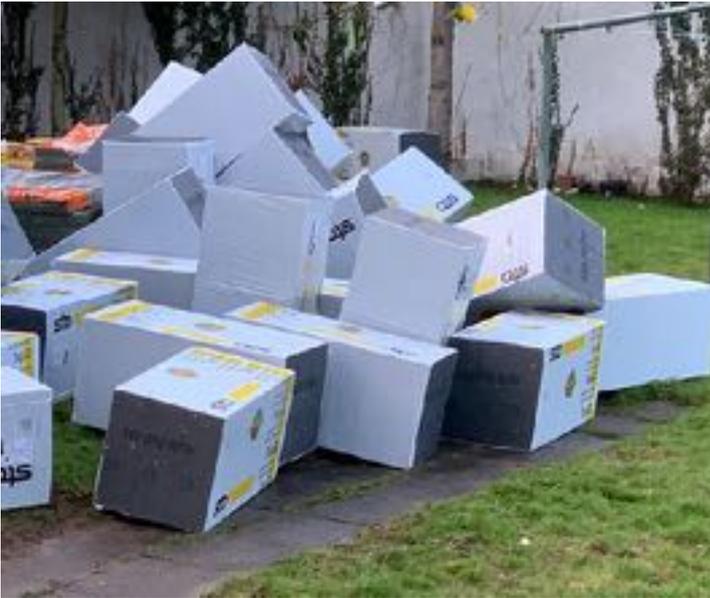
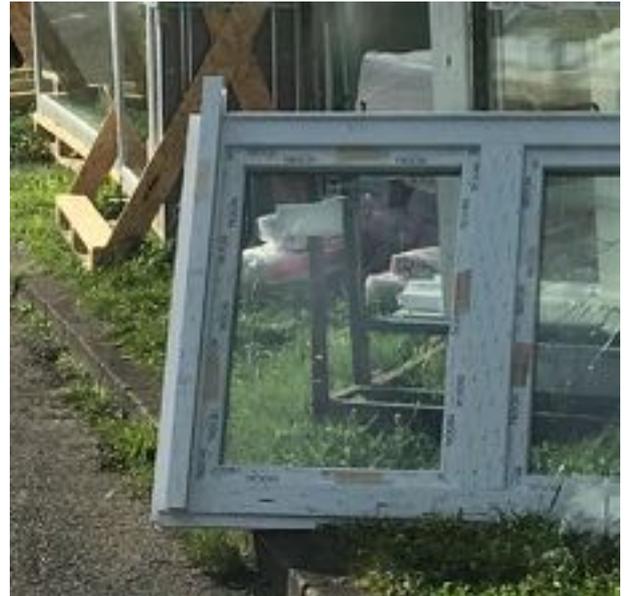
(Bild links) Polystyrol ungesichert gelagert und vom Wind weitflächig, rund um die Häuser, auf die Straße und durch die Gegend geflogen. (Bild rechts) Uneben gelagerte Fenster tagelang am Fahrbahnrand. So verziehen sie sich schon vor dem Einbau. Auch wurden neue Fenster auf Müll- oder Materialhaufen schief abgelegt. Neue Scheiben wurden zerschlagen.

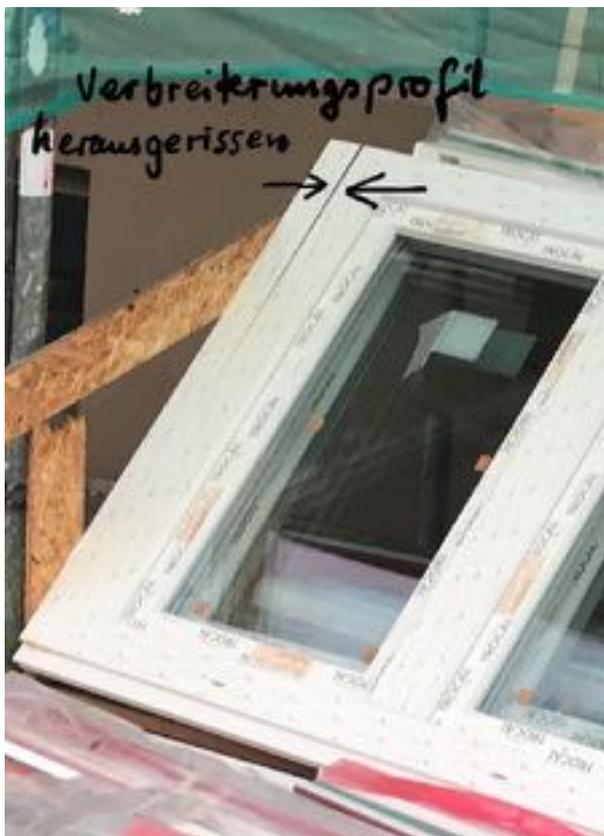
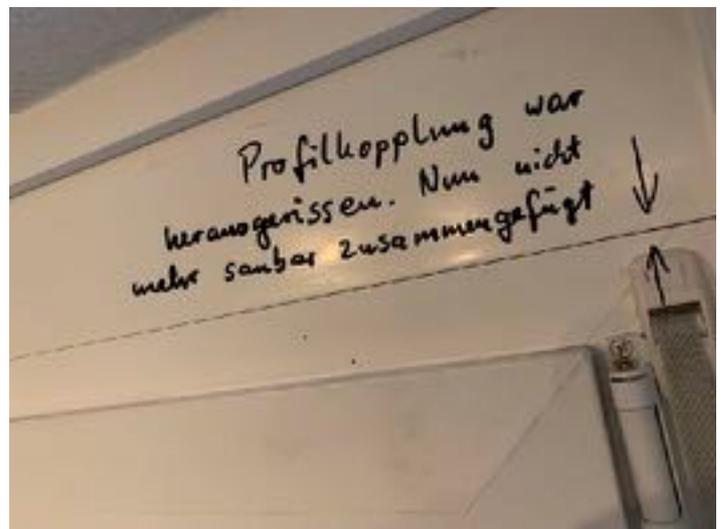
(Bild links) Dieses Beispiel zeigt, wie ein Verbreiterungsprofil aus seiner Kopplungsfuge herausgerissen wurde. Der Dichtstoff im Nutgrund hat so Schaden genommen. Hier ist jedoch wichtig, daß in der Profilkopplung Kappilarfugen dauerhaft abgedichtet werden.
 (Bild oben) Hier eine nicht mehr ordnungsgemäß zusammengesetzte Profilkopplung von einem eingebautem Fenster.

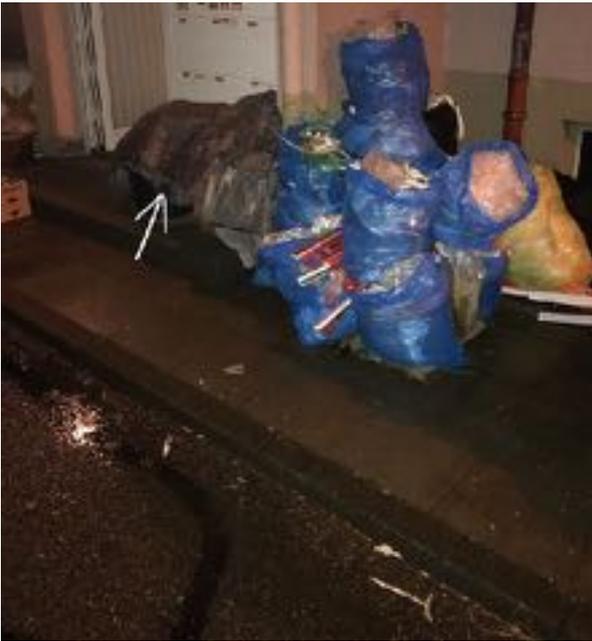
Das Bild zeigt vom Regen durchfeuchteten und muffelnden Malerfließ, der in den Wohnungen immer wieder ausgelegt wurde.

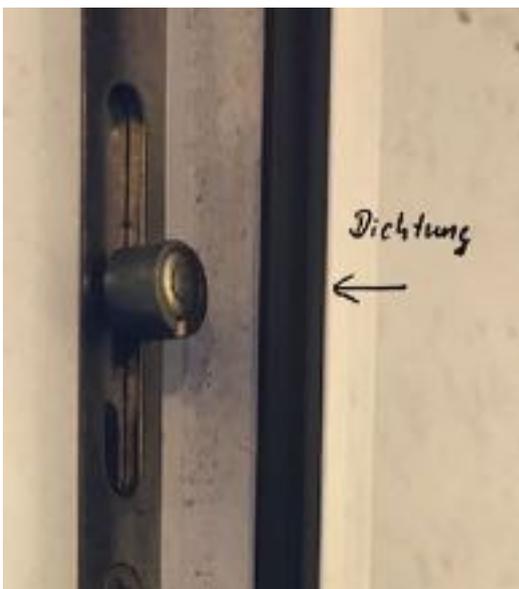
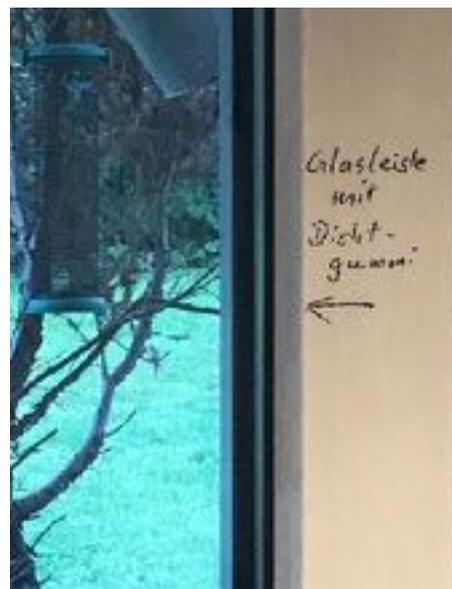
Die Dichtgummi der alten Rahmen und Glasleisten völlig in Ordnung und dicht. Sie waren weder brüchig noch beschädigt; Beschläge störungsfrei, weder abgenutzt noch beschädigt.

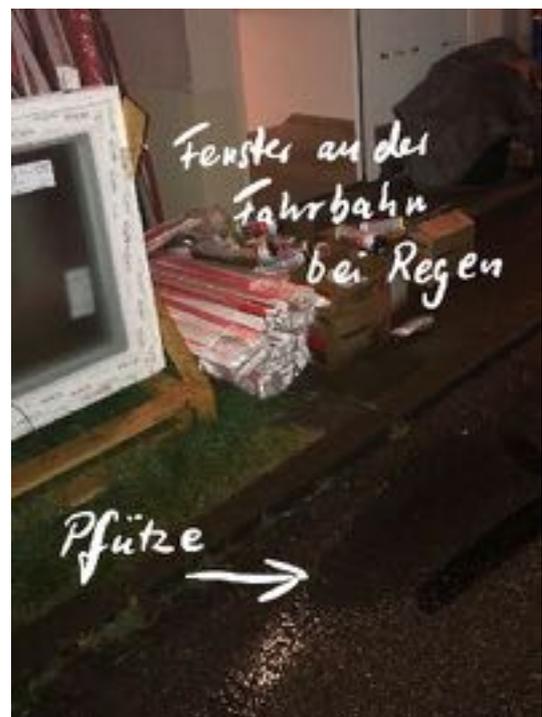
(Bild rechts) Beispiele von Fenstern direkt neben der Fahrbahn. Wochenlang haben sie hier ungeschützt und der Witterung ausgesetzt gestanden. Von Fahrzeugen wurden sie bei Regen mit Fahrbahnwasser vollgespritzt; einer schädlichen Giftbrühe voll mit Salzen, Schwermetallen, Chloriden, Kfz-Abgase und Tropfverluste.

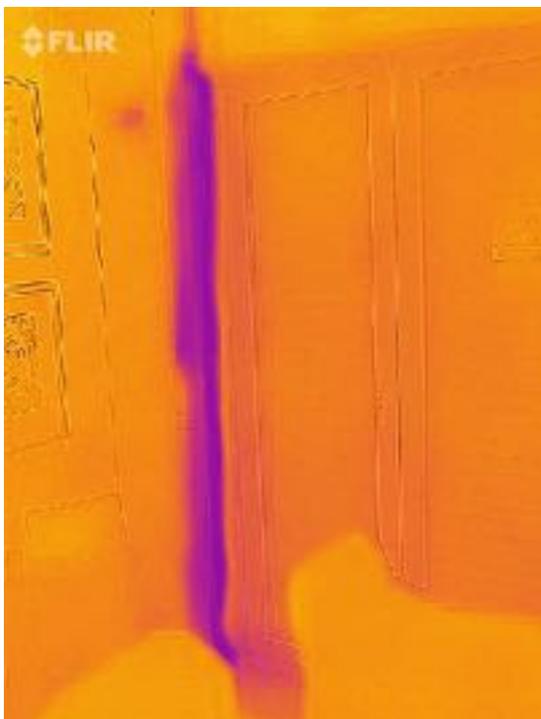
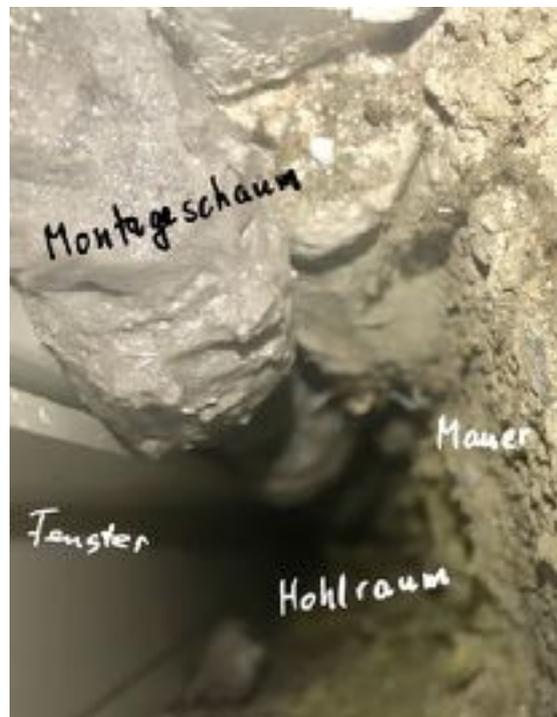
Dem nicht genug, habe ich bei der Überprüfung mit einer Wärmebildkamera erhebliche Kältebrücken festgestellt. Bei der Untersuchung nach der Ursache, tat sich unter Verwendung einer Inspektionskamera ein kompletter Hohlraum entlang der Türleibung auf. Ohne Isolation entsteht hier ein Mikroklima mit Kondenswasserbildung.

Blauer Bereich deutet auf Baumangel hin. Mit der Inspektionskamera mangelhafte Ausführung festgestellt

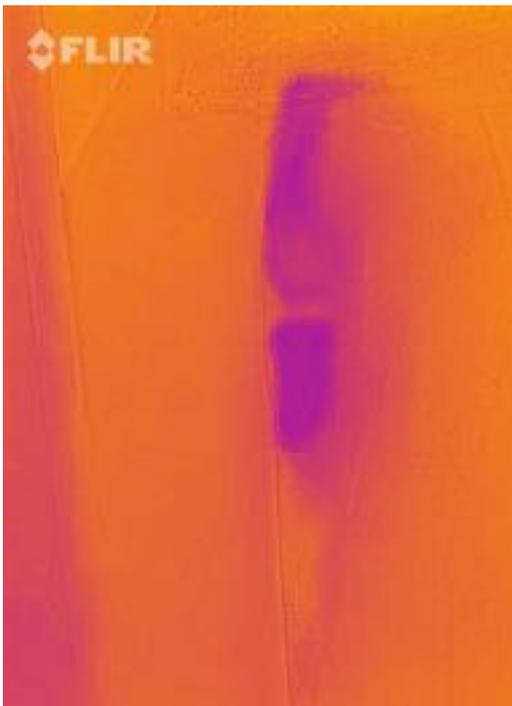
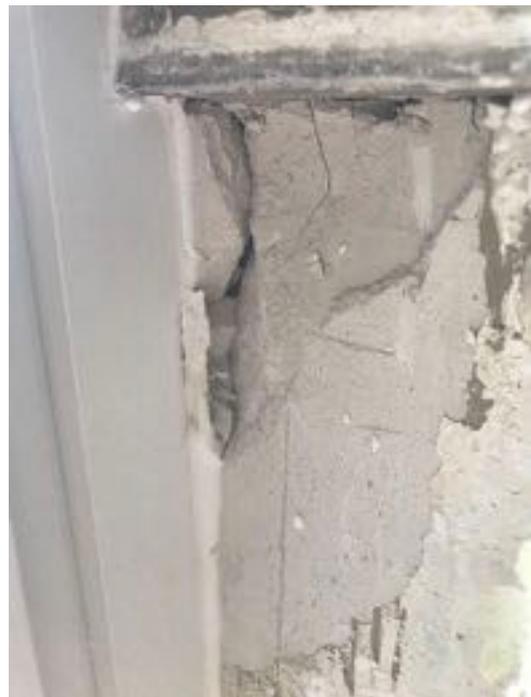
An einer anderen Stelle zeigte sich ebenfalls eine deutliche Auffälligkeit. Nach Entfernen der durchgeführten Verfugung tat sich eine brüchige und zerbröselte Laibung auf.

Hier wurde also nach dem Herausreißen der alten Fenster darauf verzichtet, die Laibungen vorbereitend instand zu setzen und anzugleichen. Vonovia auf Baumängel hingewiesen, blieben völlig erfolglos. Vielmehr versuchte man mit fragwürdiger Argumentation zu beschwichtigen. So sei es nicht Bestandteil der Fenstermontage, eventuelle Hohlräume im Bestandsmauerwerk zu schließen. Vonovia versteht also unter energetischer Sanierung, korrekt und dicht eingebaute Fenster einfach herauszureißen, mit zu kleinen Fenstern daherzukommen und diese dann irgendwie hinein zu murksen.

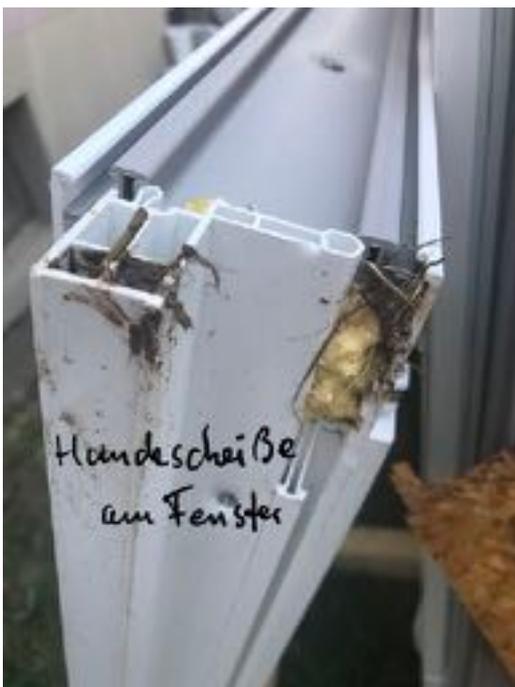
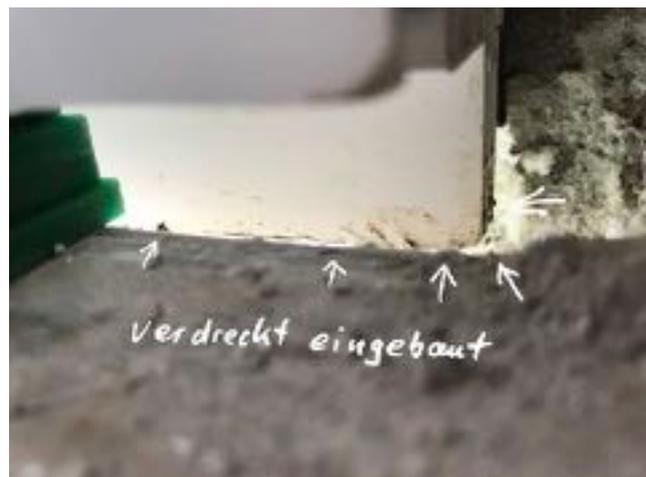
(Bild links) Dies zeigt ein Wohnzimmerfenster, das auf der Hunde Abkotungswiese mehrfach herumgewuchtet wurde. (Bild rechts) Fenster im eingebautem Zustand, kurz vor dem Ausschäumen. Hier kann innerhalb der Laibung die Erde anfangen zu modern. Wie will man dann, nach dem Verputzen, die Schadensursache feststellen?

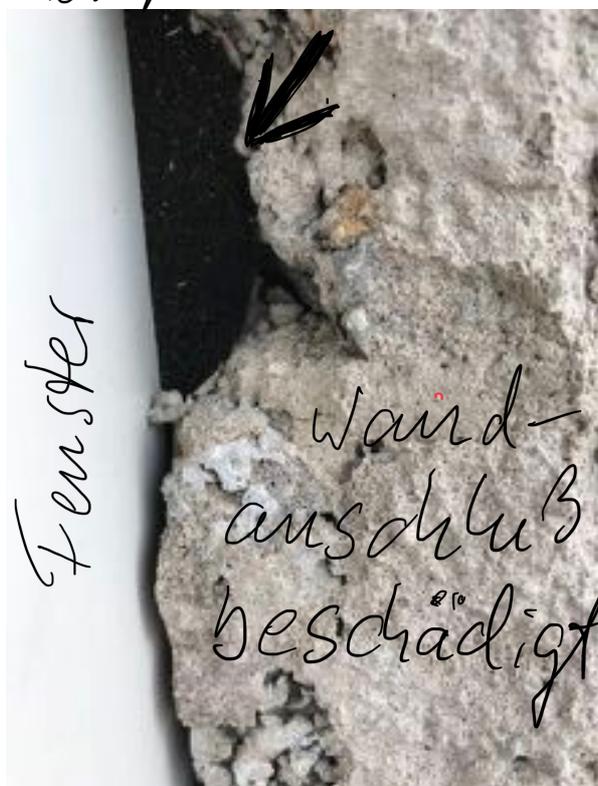
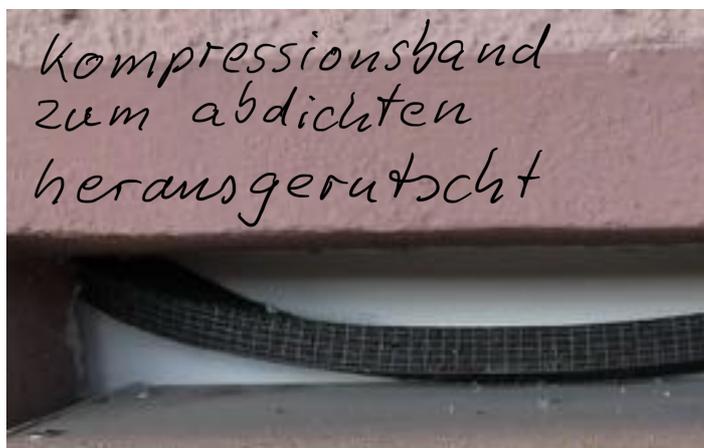
(Bild links) hier läuft die Feuchtigkeit einfach schon vor und unterm Kompressionsband ins Mauerwerk. (Bild oben) Die Klebefläche vom Kompressionsband zeigt nach außen. Hier wurde das Kompressionsband nicht auf das Fenster, sondern auf die staubige Wand geklebt. Dadurch ist das Kompressionsband einfach herausgerutscht. Die hier gezeigten Bilder sind nur Beispiele.

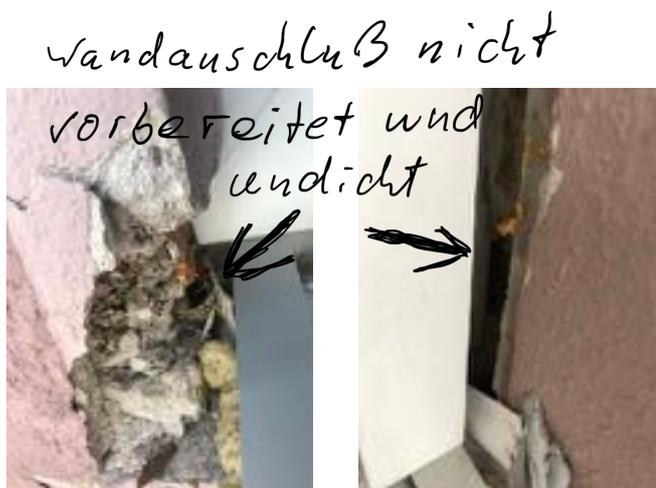
Anschlußfugen in den Eckbereichen, Band herausgerutscht, undichte Hohlräume und alles verdreckt.

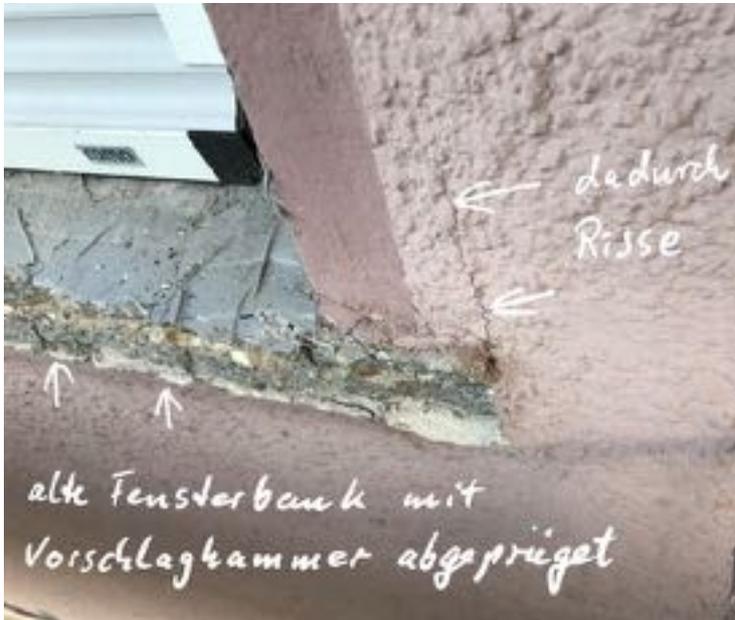
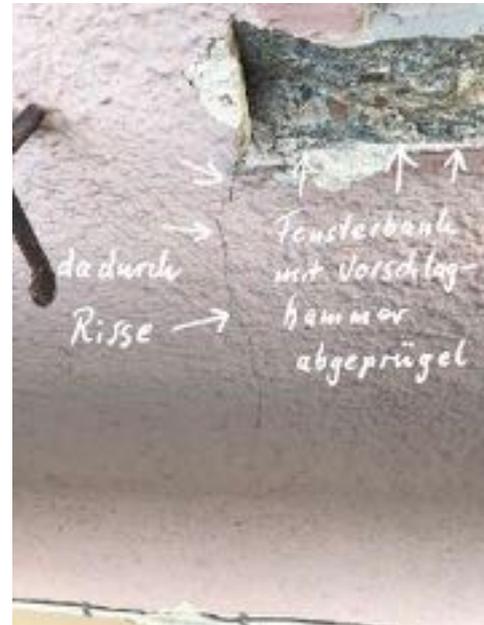
Nach dem Einbau der Fenster wurden die Vorsprünge, völlig intakter, Beton-Fensterbänke entfernt. Man hat nicht etwa mit einer Flex den Vorsprung abgeschnitten, sondern mit einem Vorschlaghammer auf die Fensterbänke gewalttätig eingepriegelt. Hier wurde auf den Baukörper (Baustoff BIMS) überhaupt keine Rücksicht genommen. Dadurch sind im Bereich der Wand/Fensteröffnungen Risse im Mauerwerk entstanden.

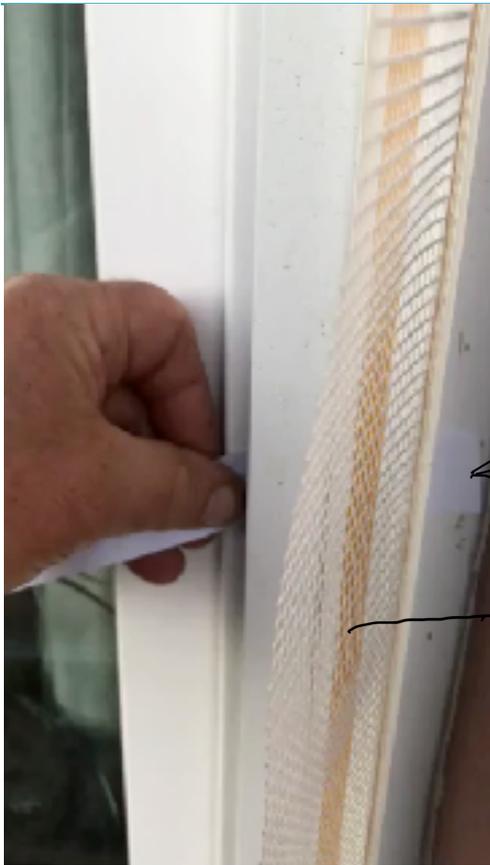
Laut RAL-Leitfaden, also nach Stand der Technik, ist bei dieser Bauweise zwischen Fenster und Rollladenschiene abzudichten. Hier zu Pfuschen ist besonders heimtückisch. Wie will ich als Mieter diesen Murks nachweisen, wenn kapillar eingedrungene Feuchtigkeit zu Schäden führt? Nach meiner Erfahrung werden die Spezialisten der Firma Vonovia sich darum garnicht kümmern, oder die Ursache im mangelndem Lüftungsverhalten suchen.

← Papier durchgeschoben
zwischen Rollladenschiene und
Fenster
Anputzleiste auf Rollladenleiste

Hier habe ich die Dichtfläche der Rollladenschiene vor dem Isolationsaufbau mit einem Stück Papier überprüft. Das Papier ließ sich einfach durchschieben. Bei diesem Baupfusch dringt später Schlagregenwasser hinter die Isolation ins Mauerwerk. Aufgrund des „Vonovia Gesamtsystem“, kann dann die Feuchtigkeit nicht mal mehr nach außen abgeführt werden.

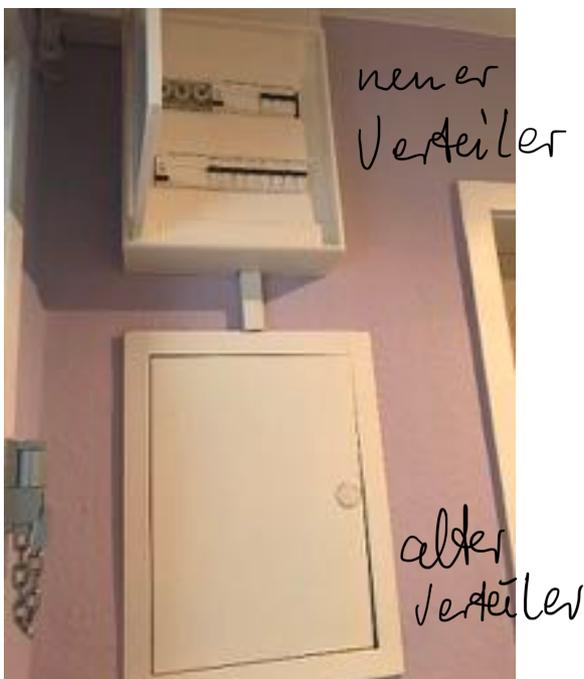
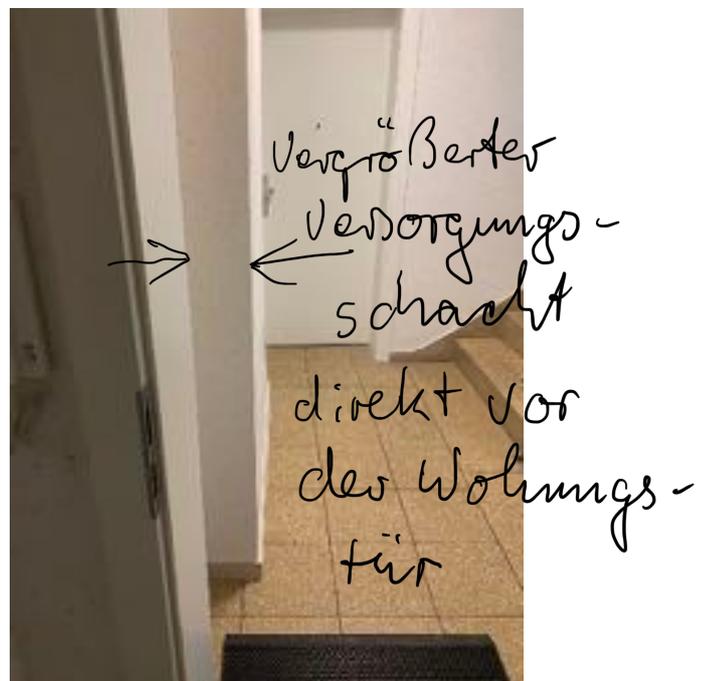
Im Treppenhaus befand sich ein Versorgungsschacht für die Heizungsrohre und deren Wartungsarmaturen. Um neue Elektrosteigleitungen zu verlegen, wurde er abgerissen. Was nun folgte, ist der Inbegriff eines Schildbürgerstreiches. Eines Tages kamen Arbeiter, von denen man annehmen könnte, als entstammten sie von einem Abrisskommando. In einem bewohnten Haus durchstemmten sie ohne jede Vorwarnung, ohne Absaugung oder Schutzmaßnahmen und ohne die Bewohner zu warnen, die Durchbrüche für die Leitungen. Beim Verlassen der Wohnung, durchbrach plötzlich die Treppenhausdecke. Hierauf mußte ich einen Augenarzt aufsuchen, da ich eine Ladung Bauschutt ins Gesicht bekam. Das Treppenhaus sah hinterher aus, als sei ein Bauschutt Container explodiert. Auch wurden die Durchbrüche völlig planlos, mit viel Abstand zu den Heizungsrohren durch die Decke gestemmt. Nun zog man die Kabel durch die Bohrungen und nagelte die Kabel an die Wand. Mein Einwand, daß hier sehr großzügig der Platz verschwendet wurde und die Kabel zu dicht an meiner Wohnungstüre verlegt wurden, begründete man mit Brandschutz. Man müsse mindestens 13 cm Abstand zu den Heizungsrohren

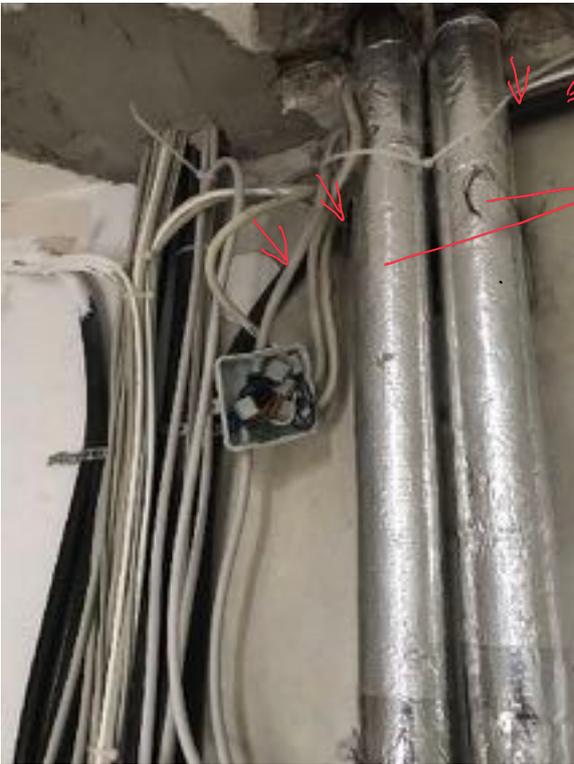
Kabel unter Heizungsrohre gedrückt
Heizungsrohre

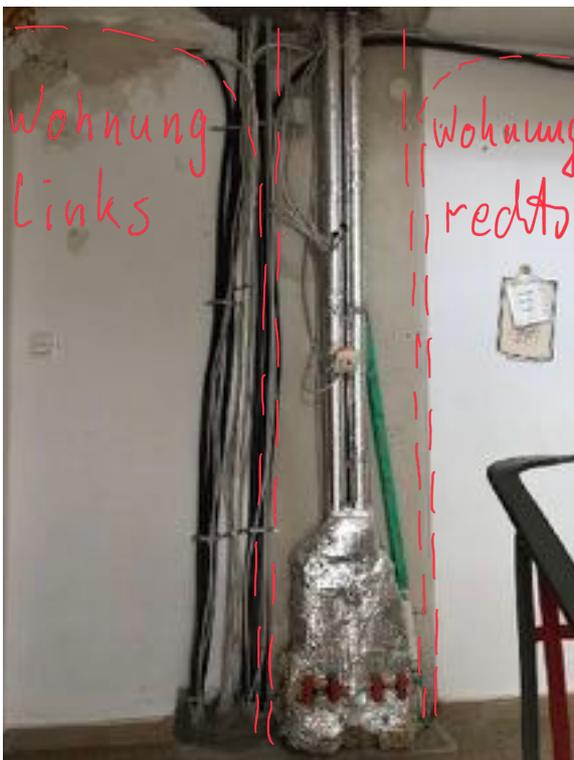
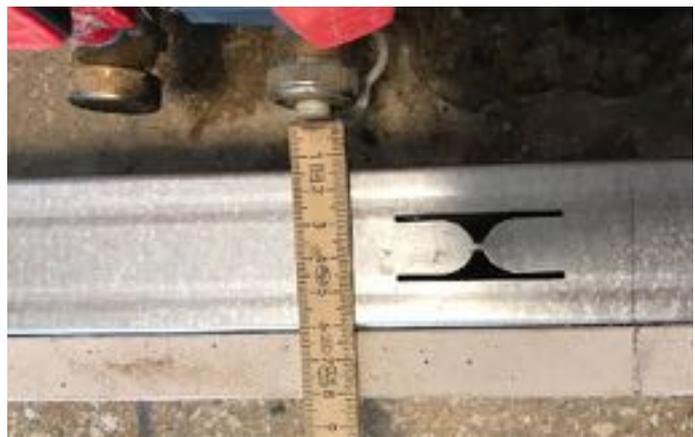
Eine weitere Kuriosität bei der Vonovia- Konstruktion ist der Zugang zu den wasserführenden Heizungsarmaturen. Die Brandschutztüre für den Zugang der Wasserarmaturen, verdeckt nun die Wartungshähne. Auf meine Frage, wie hier jemals eine Wartung durchgeführt werden soll, sagte man, daß man schon eine Lösung finden würde.

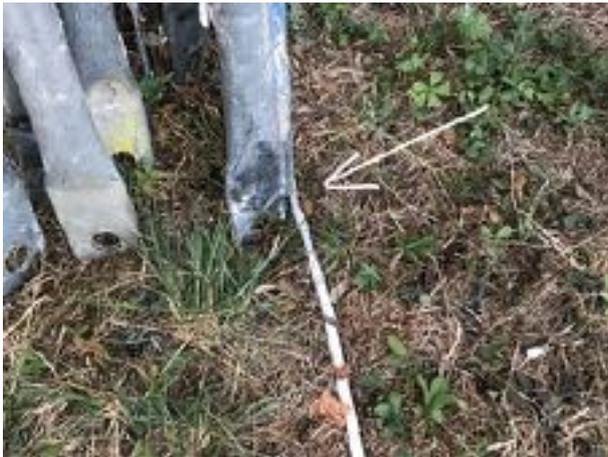
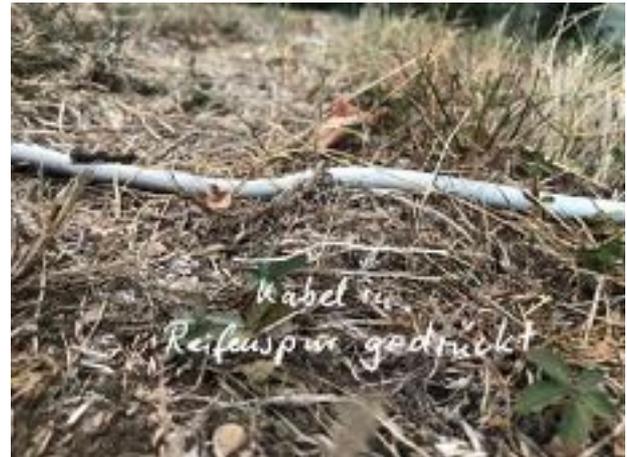
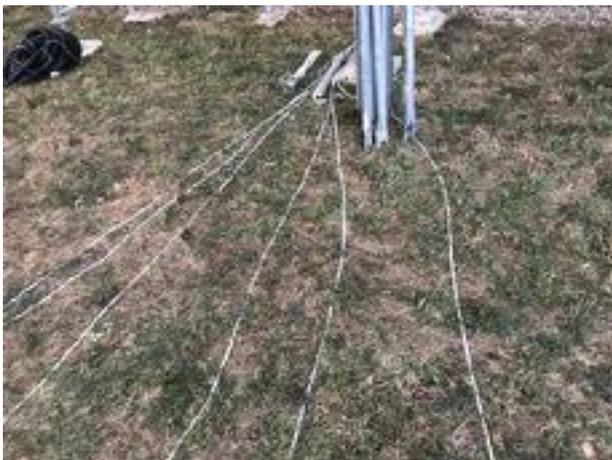
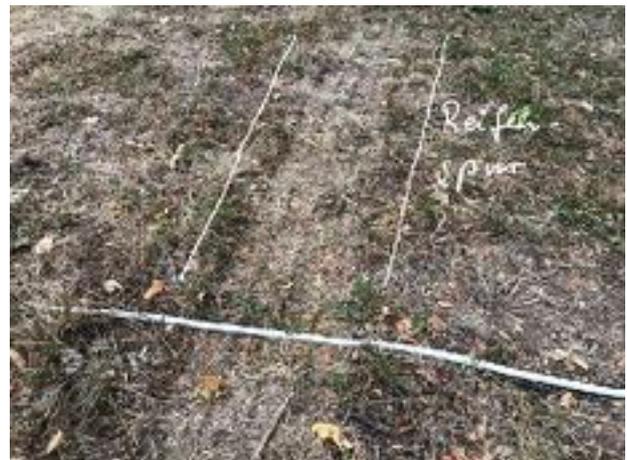
Dieses Beispiel zeigt die fahrlässige Nachlässigkeit der Bauüberwachung. Hier wurden die Grundsätze der Kabelverlegung verletzt. Man trampelte und fuhr völlig gedankenlos auf Installationskabel herum, stauchte und streckte die Isolation und verbaute dann diese Kabel unter Polystyrol (Styropor). Diese Kabel hätten ausgetauscht werden müssen.

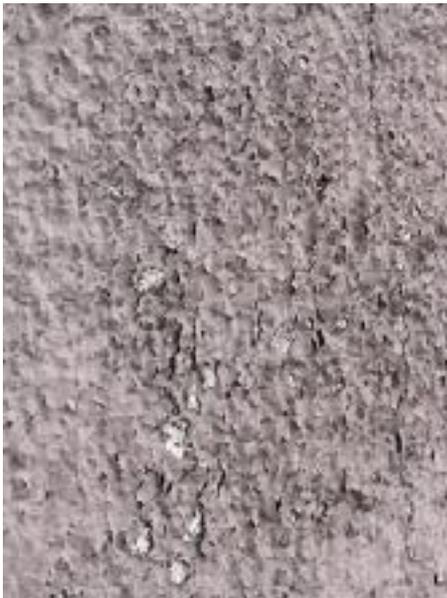
Farbe blättert und Putz bröckelt ab. Hierauf wurde die Isolation geklebt.

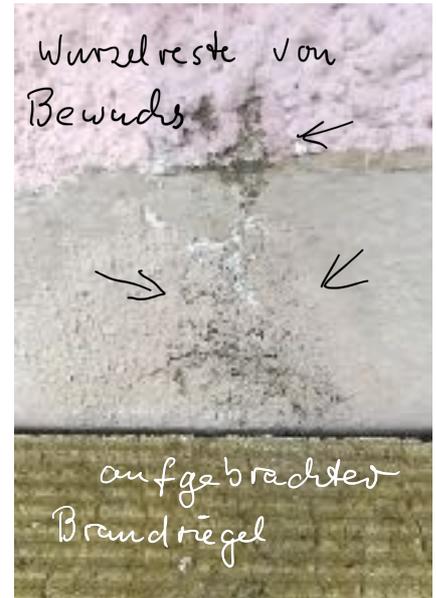
Zur Montage und Verlegung der Isolation erfolgten keinerlei Vorbereitungsarbeiten, wie z.B. Reinigen, Putz ausbessern oder grundieren. Der Bewuchs wurde völlig unzureichend entfernt und einfach überklebt. Dies entspricht wohl kaum den Regeln der Technik

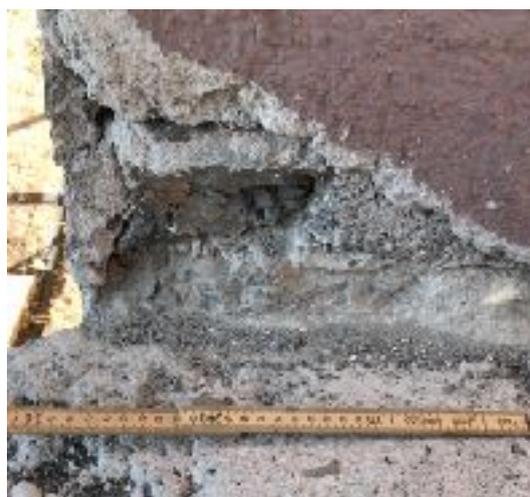
Beim Herausreißen der Balkongeländer wurden große Löcher in die Fassade gerissen. Diese Beschädigungen wurden einfach mit Polystyrol überklebt. Insbesondere bei Bauwerksschwingungen durch vorbeifahrende Züge, können diese Beschädigungen zu größeren Schäden führen. Bei einer Mieterin gab es sogar Beschädigungen bis zur Tapete.

Hier nur zwei Beispiele mit tief eingerissenem Baukörper. Meinen Einwand, die Beschädigungen vor Isolationsauftrag zu reparieren, begegnete man mit der Bemerkung: Warum?

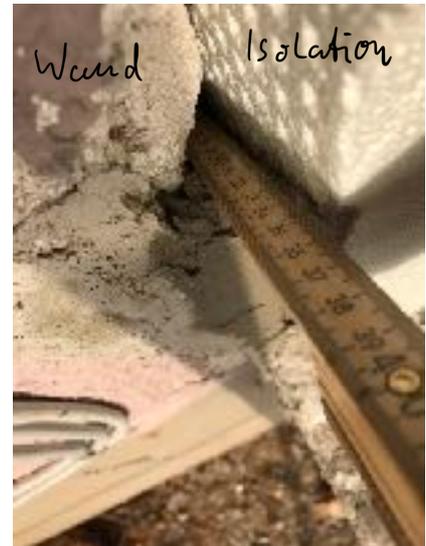
Platten teilweise nachlässig und mit offenen Fugen verklebt, obwohl die Trägerwand eben ist. Auch der Kleber wurde teilweise nachlässig aufgebracht, so daß Platten nach dem Abbindeprozess locker waren.

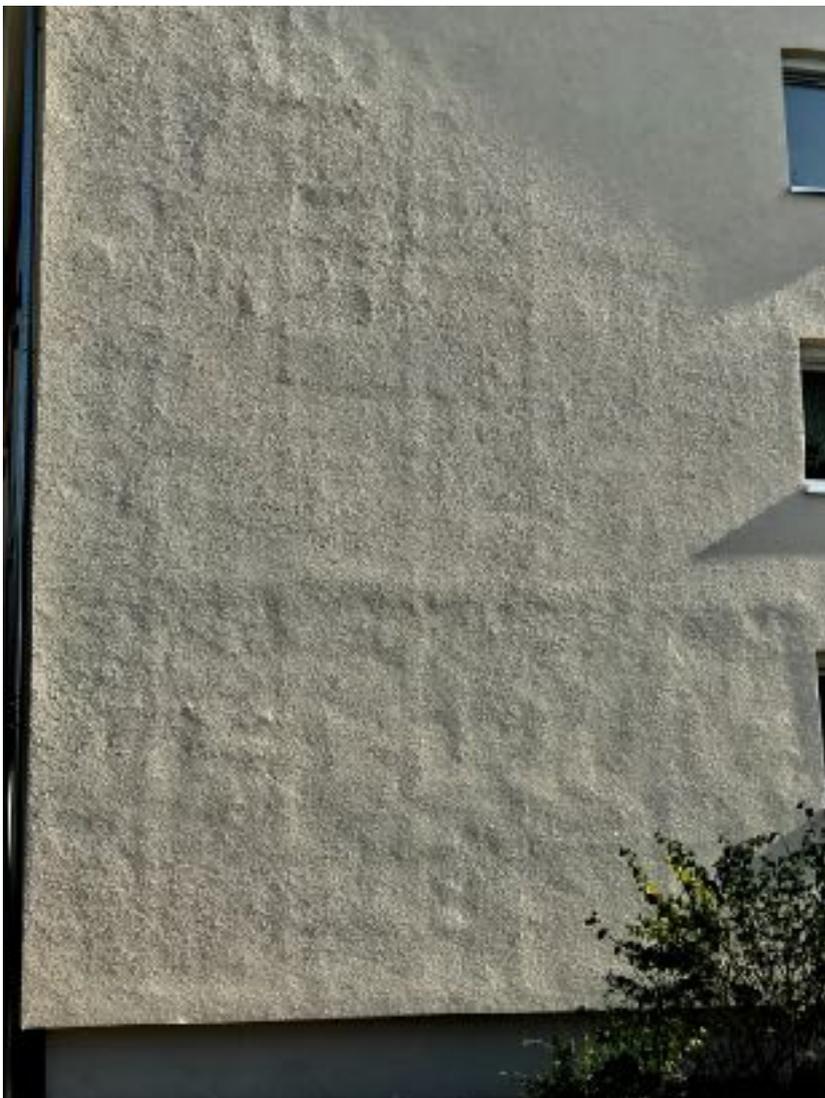
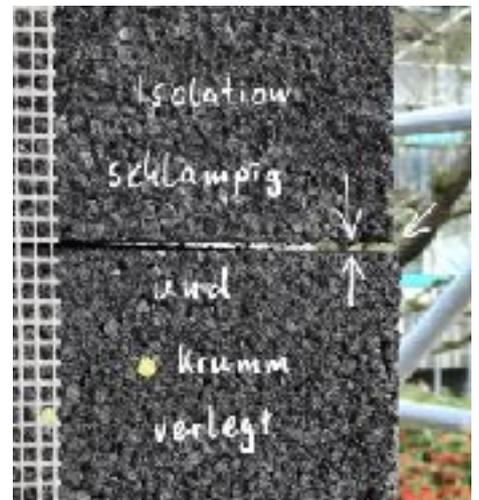
(Bild links) Hartes Licht von der Seite zeigt, wie wenig Wert auf handwerkliche Qualität gelegt wurde. Schlag Schatten offenbaren diese schlampige Arbeit. Mangelnde handwerkliche Fähigkeiten und fachliche Inkompetenz, führen nun nicht nur zu optischen Mängeln. Ein größeres Problem stellen hierdurch verursachte Bauschäden dar, die dann unmittelbare Auswirkungen auf den Wohnbereich haben.
