Dokumentation der Modernisierungsmaßnahme

73730 Esslingen, Eisenbahnstraße

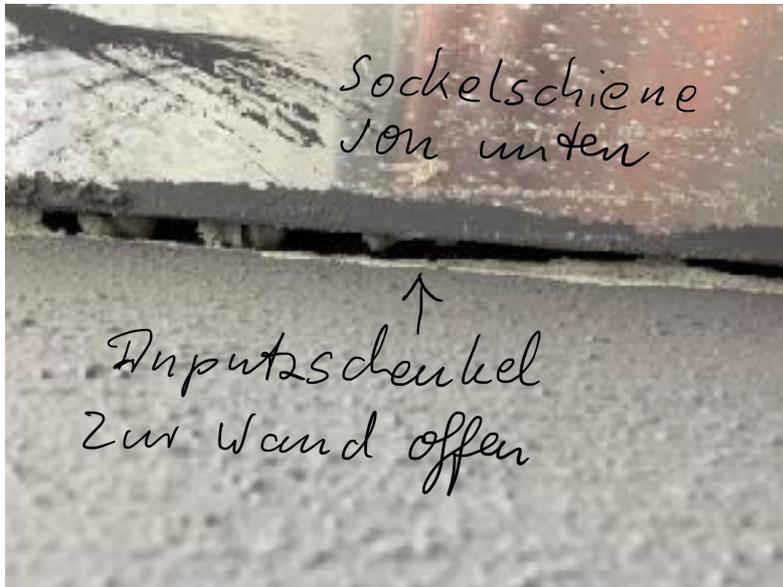
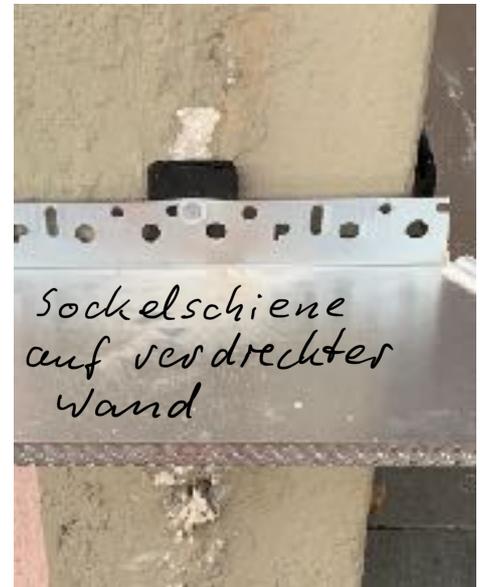
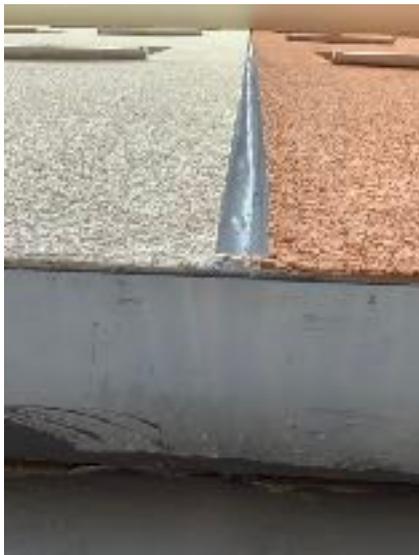
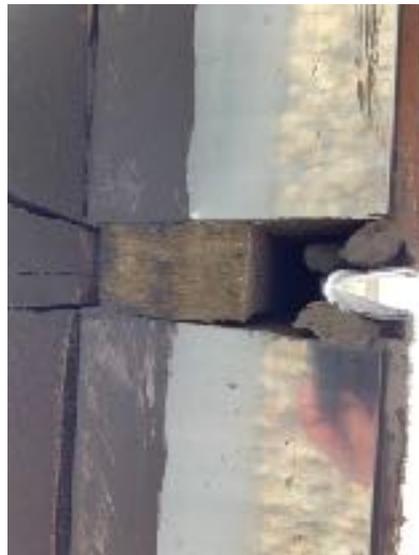
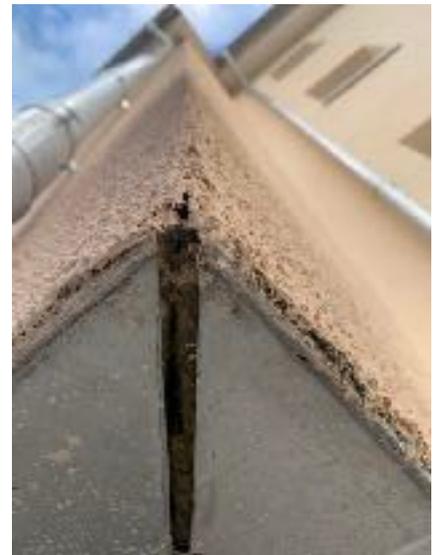
Zum unteren Abschluß vom Wärmedämmverbundsystem wurden Sockelschienen verbaut. Diese Schienen dienen dazu, dass Wasser abtropfen und Hinterfeuchtung verhindert wird, kein Ungeziefer hinter das WDVS kriechen kann, oder auch Pflanzenwuchs hinter der Isolation verhindert wird. Voraussetzung ist jedoch eine fachgerechte Verarbeitung. Wenn der Wandanschluß zum Dämmmaterial stellenweise offen ist, bietet dies idealen Zugang für Ungeziefer.

(Bild links) Sockelschiene überbrückt die Dehnungsfuge. Hier können auftretende Kräfte nicht ausgeglichen werden (Bild Mitte) Dafür ist an einer anderen Stelle der Dehnungsfugenbereich von unten völlig offen. Auch dies ein idealer Zugang für Ungeziefer. (Bild rechts) Auch der Eckbereich ist offen. Abtropfendes und Spritzwasser durchfeuchtet hier das Isolationsmaterial.

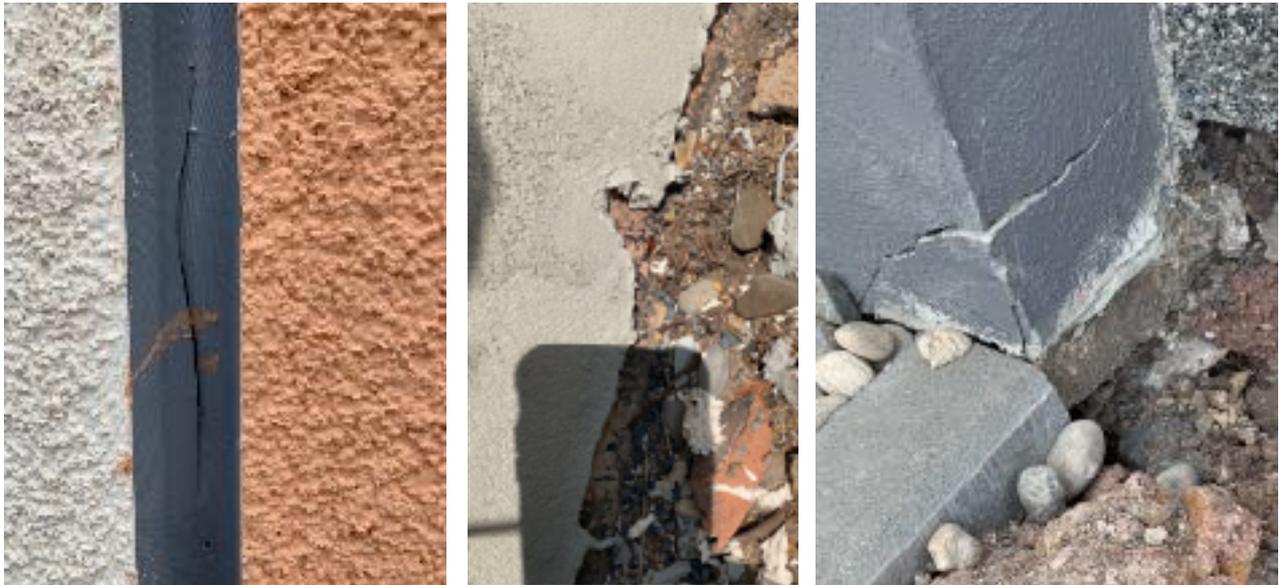
(Bild links) Dehnungsfugenprofil defekt. (Bild Mitte/rechts) Bei Ausbesserungsarbeiten im Sockelbereich wurde der Putz einfach auf die ungereinigte Wand mit Erdanhaftungen geschmiert. Der Farbauftrag erfolgte auf die verdreckte Wand.

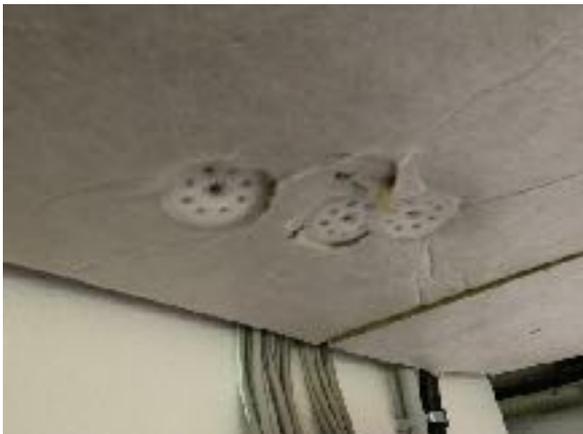
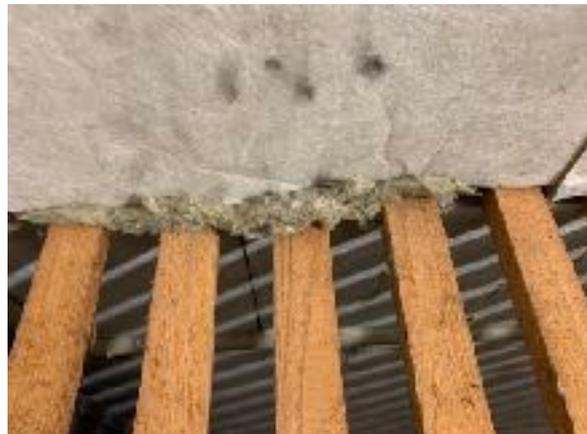
Diese Isolation bleibt frei und ohne jeden Abschluß. Im Laufe der Jahre lösen sich nun die Fasern und verunreinigen die Raumluft. Die Verarbeitung von Mineralwolle, auch neuer Technologie, ist u.A. Im Merkblatt „Gefahrstoffe“ der BG Bau geregelt. Hiernach ist vom Verarbeiter ein ganzer Maßnahmenkatalog zu beachten. Es ist z.B. für gute Durchlüftung zu sorgen, es darf nur mit Absaugung gearbeitet werden, Staubablagerungen dürfen nur mit geeigneten Industriesaugern abgesaugt,- nicht aber abgeblasen oder abgekehrt werden u.s.w..

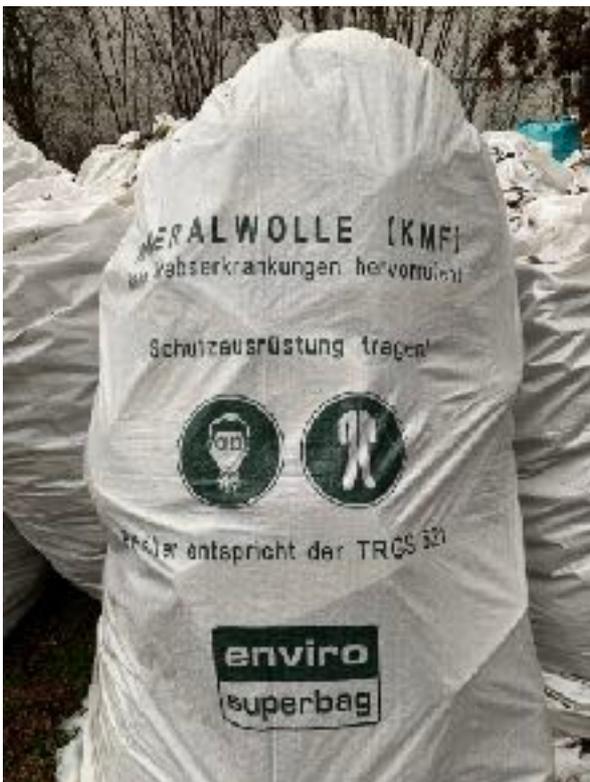
Abfallbeutel für Mineralwolle. Hierin wurden die Verarbeitungsreste entsorgt. Vonovia behauptet, dass Mineralwolle nicht gesundheitsschädlich ist.

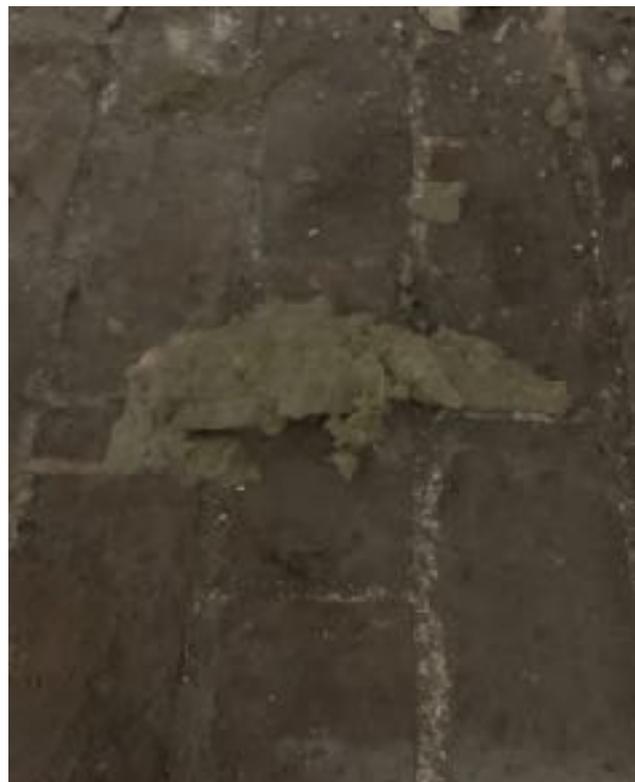
Immer wieder herabfallende Mineralwolle im Keller.
