## Mängel der Bauplanung zur Modernisierung

### Mängel bei der Baustelleneinrichtung

## Dokumentation Baumängel

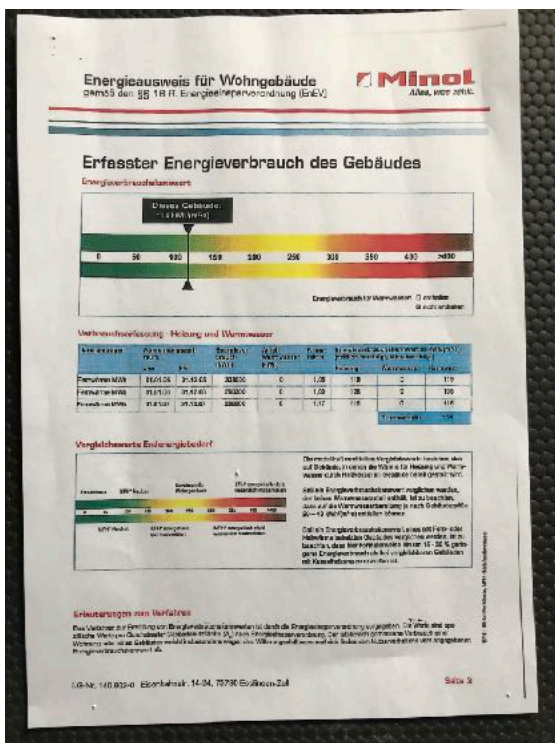
Tatsächlicher Verbrauch vor Sanierung

Laut der von Vonovia vorgelegten Gutachtenberechnung lag der Energieverbrauch vor der Sanierung bei 170916kwh/a für 723,6m2. Dies ergibt einen Verbrauch von 236,2kwh pro m2. Laut Energieausweis liegt jedoch der tatsächliche Energieverbrauch für das Gebäude bei 114kwh/(m2/a). Selbst wenn der aktuelle Energieverbrauch laut Minol-Abrechnung für mehrere Gebäude betrachtet wird, liegt der berechnete Energieverbrauch des Vonovia-Gutachten um rund 100kwh/(m2/a) über dem tatsächlichen Verbrauch. Nach der Sanierung verspricht Vonovia einen Energieverbrauch von rund 92kwh/(m2/a). Wenn doch aber schon vor der Sanierung das Gebäude bereits nur ca.114kwh/(m2/a)

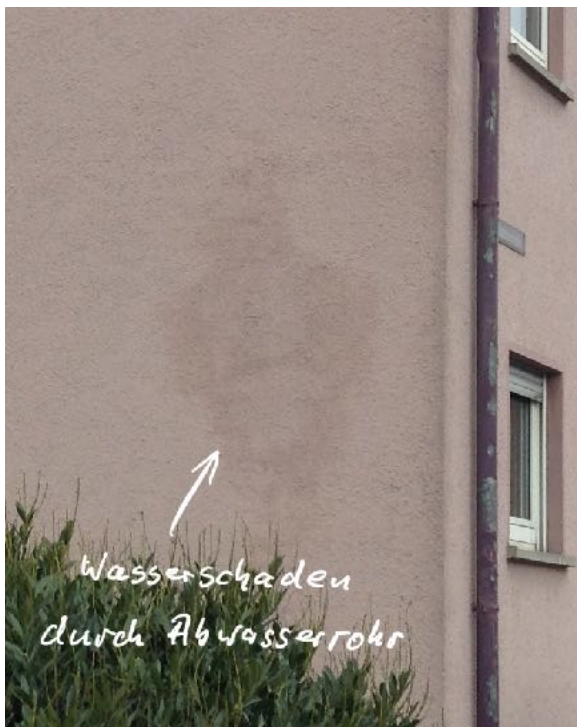
Bei dem Mauerwerk handelt es sich um sog. BIMS, einen Baustoff der Feuchtigkeit sehr leicht aufnimmt und langsam wieder abgibt. Dieser Vorgang konnte an der Außenwand des Gebäudes über mehrere Jahre beobachtet werden. Insgesamt 5 Jahre

zeigte sich dort ein großer Wasserfleck, der je nach Witterungsverhältnissen auftauchte und wieder verschwand. D.h. das Mauerwerk saugte sich mit Abwasser voll und bei warmen Wetter trocknete die Außenwand ab. Jahrelang wurde die Hausverwaltung aufgefordert, hier nach der Wasserleitung zu schauen. Außer Ratlosigkeit und mal einen Luftentfeuchter aufzustellen machten sie nichts. Schließlich haben sie dann doch die Wand aufgeschlagen und das Abwasserrohr repariert. Mit einer Styropor Außenwandisolation, wie in der vorgesehenen Planung, wäre das Wasser vollständig in die Wand und nach innen gelaufen. So aber konnte die Außenwand immer wieder auslüften und die Schäden hielten sich in Grenzen.

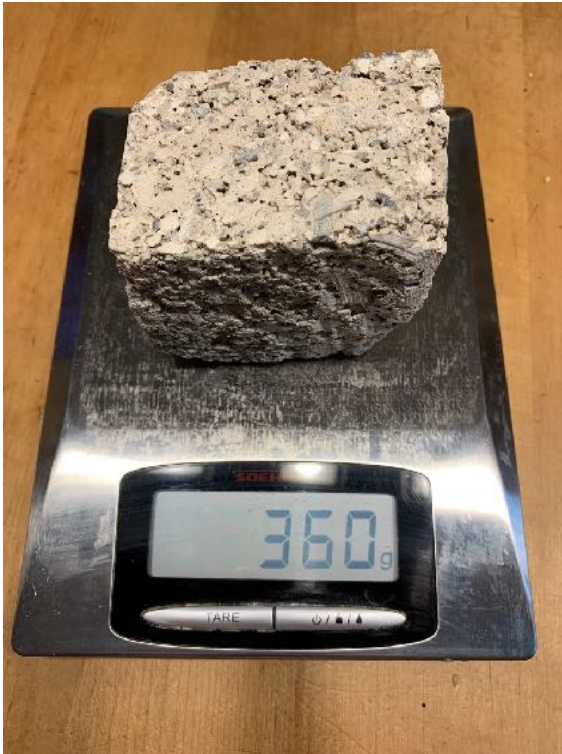
Mauerstein ca. 0,45dm<sup>3</sup> im trockenem Zustand

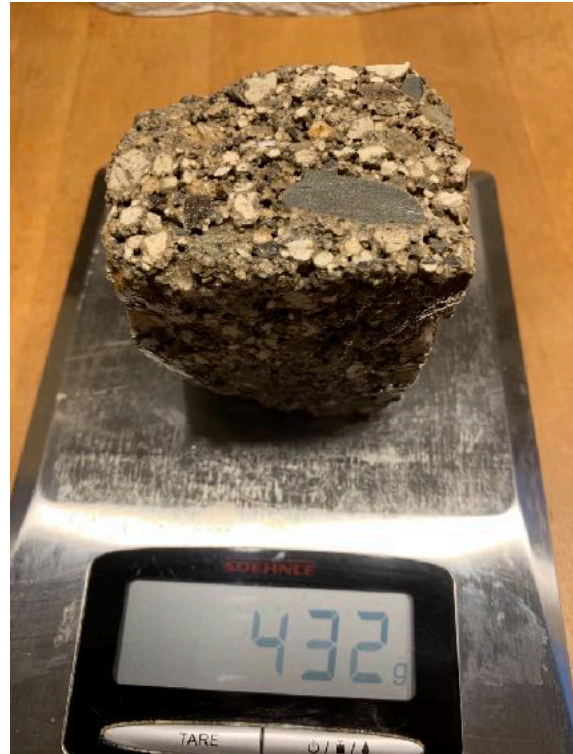
ca. 10 Minuten gewässert und 10 Minuten abgetropft.

Im Versuch nahm das Musterstück innerhalb von 10 Minuten rund 20% Wasser auf. Der gleiche Versuch mit einem Stück Polystyrol Sto32 ergab keine nennenswerte Wasseraufnahme. Dies zeigt, daß bei einer seriösen energetischen Modernisierung dieser Umstand berücksichtigt werden muß. Die Modernisierungsbauleitung widersprach:

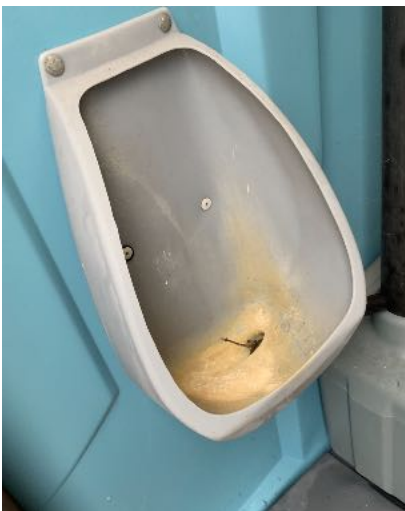
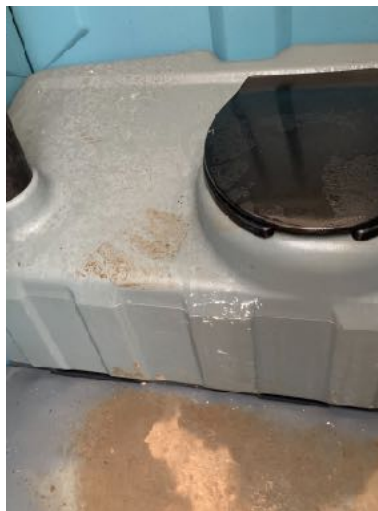
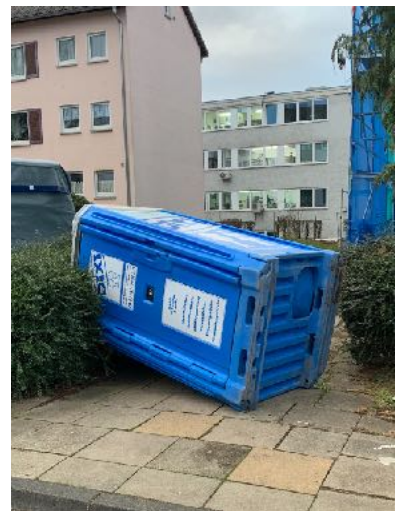
Mängelbehaftet sind neben der Baustellenplanung auch die Baustelleneinrichtung. Vonovia hat immerhin eine ganze Straße zur Modernisierung in Angriff genommen. Auf eine notwendige Baustelleneinrichtung wurde jedoch völlig verzichtet. Eine Arbeitsstättenverordnung existiert für Vonovia nicht. Es gibt keine Sozialcontainer mit Waschgelegenheit und Sozialraum. Für die zahlreichen meist ausländischen Arbeitstruppen wurden verdreckte und unappetitliche Dixie-Klos aufgestellt. Es gibt weder ausreichend Klopapier noch Handreinigungsmittel. Ebenso fehlen in der kalten Jahreszeit Heizungen.

Die Arbeiter verfügen häufig nicht über notwendiges Werkzeug. So wurden z.B. als Leiterersatz Styroporblöcke, alte Eimer oder Einkaufswagen mit aufgelegter Transportpalette verwendet. Zum kranen von Baumaterial wurden einfache Umlenkrollen mit Seil verwendet; dies sogar in offen zugängigem Bereich. Zum Transport von Baumaterial hat man sich Einkaufswagen im naheliegenden Supermarkt geklaut. Damit wurden sogar mehrere Container mit Bauabfällen gefüllt. Teilweise haben Arbeiter keine richtige Arbeitskleidung, waren über Wochen völlig verdreckt und haben teilweise in der kalten Jahreszeit keine wärmende Kleidung, so daß sie sichtbar vor Kälte zittern.

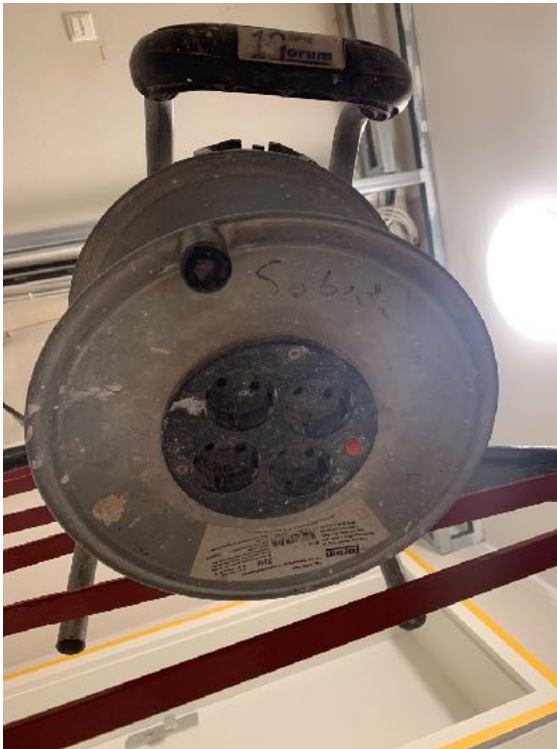
Für den Einsatz auf Bau- und Montagestellen unzulässiger Leitungsroller. Er ist weder geprüft noch ist die Mindestschutzart IP 44 gegeben. Dieser ungeprüfte Roller wurde einfach über ein Metallgeländer gehängt. Ich erinnere mich an eine kürzlich durch die Medien gegangene Gerichtsverhandlung: ein Kind wurde tödlich verletzt, weil ein Geländer unter Strom stand.

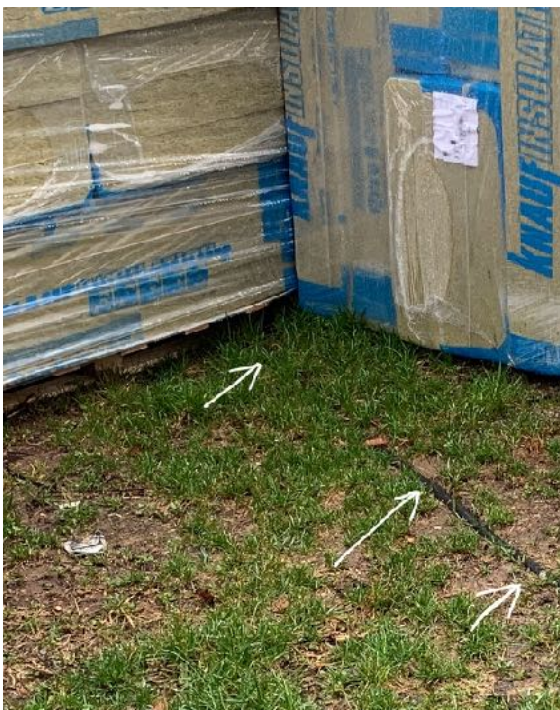
Hier liegt ein Anschlußkabel für einen Bau-stromverteiler. Dieses Kabel wurde mit LKW und schwerem Gerät im Laufe der Zeit häufig überfahren. Eine Gruppe von Arbeitern zertrümmerte mehrfach Bauschuttcontainer darüber. Größere Mengen von scharfkantigem Schrott und Bauabfälle wurden einfach draufgeworfen. Paletten mit herausstehenden Nägeln wurden dort abgestellt.

Laut BGI/GUV-I 608, sind Leitungen, an Stellen mit mechanisch besonderer Beanspruchung, geschützt zu verlegen, z.B. hochgehängt, mit festen Materialien wie z.B. Holzbohlen, abgedeckt, in Kabelbrücken oder Schutzrohren.

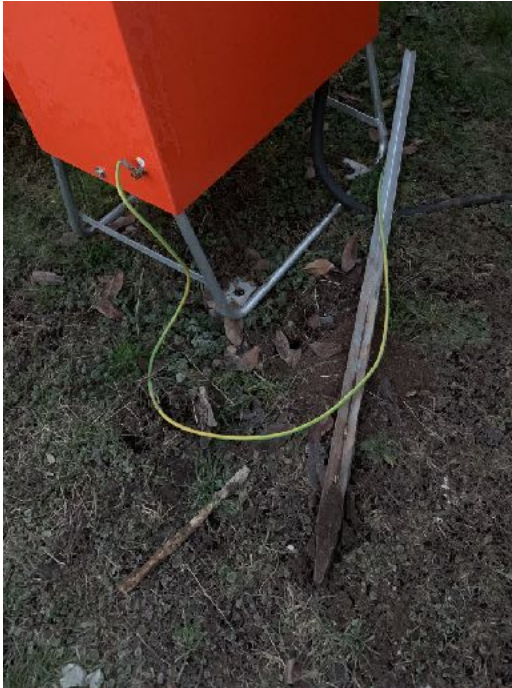
Der Baustromverteiler wurde mehrfach durch Arbeiter versetzt. Hierbei wurde der Erdungsspieß gezogen; d.h. die Anlage wurde verändert und ist neu zu prüfen. Hier hat aber über Monate hinweg nicht mal eine Sichtprüfung durch eine befähigte Person stattgefunden. Häufig standen Baustromverteiler bei Regen und für jeden zugänglich auch über Wochenenden und Feiertage offen. Die Baustromverteiler stehen nicht etwa im abgesperrten Baustellenbereich, sondern für jeden zugänglich- auch für Kinder.

*Erdspieß über Monate gezogen*

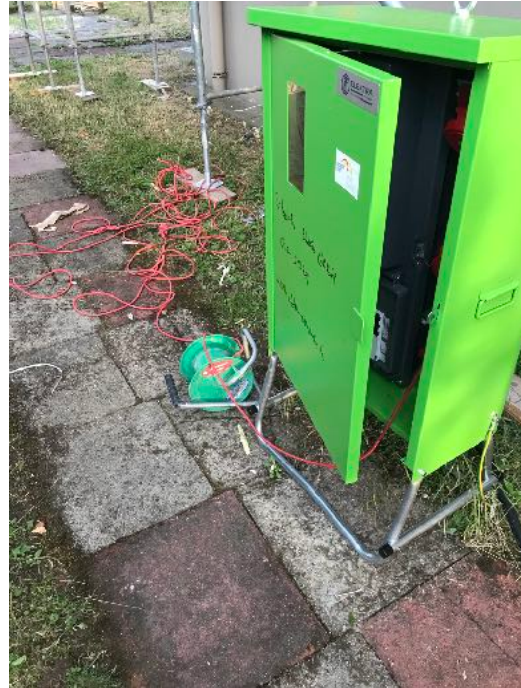
*Offener Baustromverteiler über Feiertage*

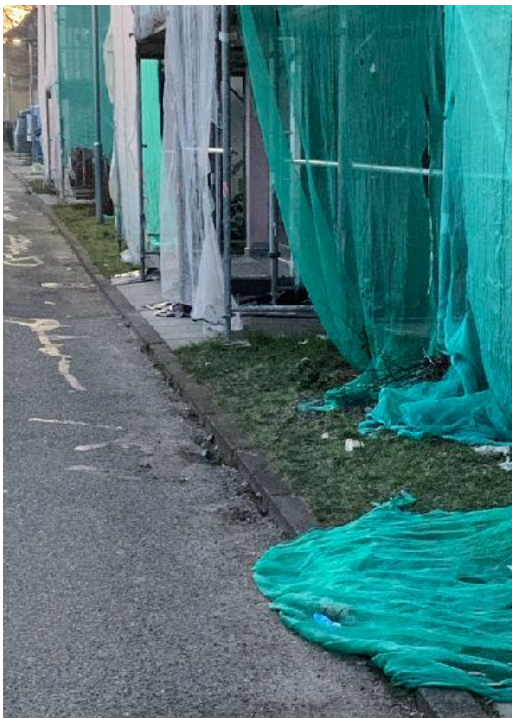
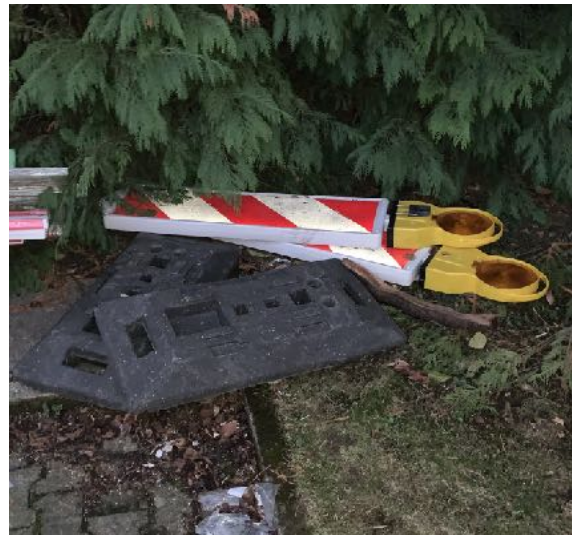
Gerüst umreißt. Auch die Bahntrasse liegt unmittelbar neben der Straße.

Das Gerüst steht direkt an der Fahrbahn. Es ist durch Warnbaken zu schützen. Die Aber liegen seit Monaten im Gebüsch. Kaum auszudenken wenn sich z.B. ein Fahrzeug im Netz verfängt und das

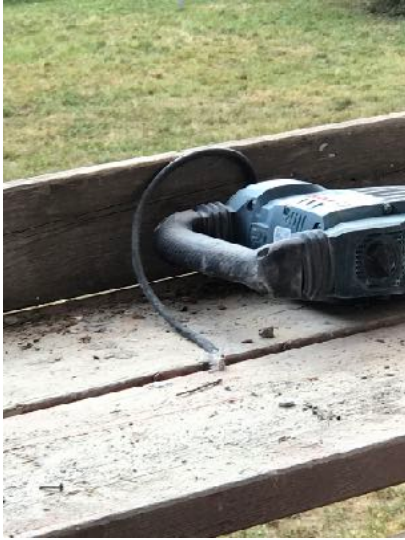
Abgewirtschaftete Maschine ohne Prüfsiegel

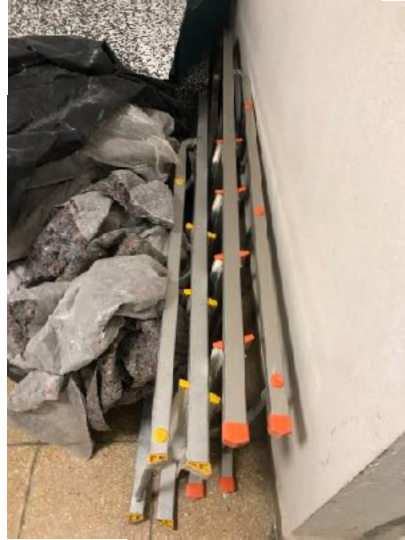
Neben alten Baueimern oder Styroporblöcken wurden unzulässige, alte abgewirtschaftete Haushaltsleiter verwendet.

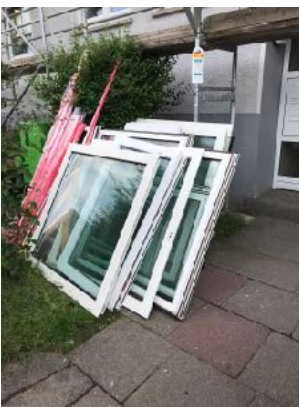
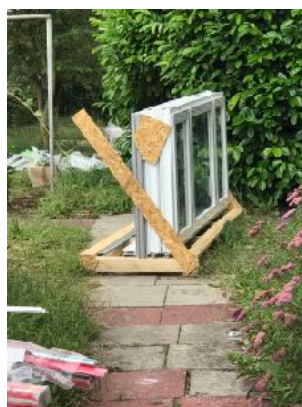
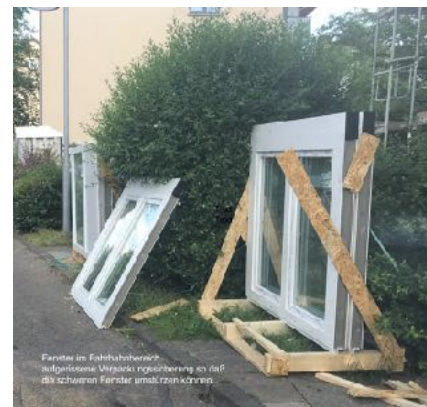
Fenster standen ungesichert wochenlang herum. Transportverpackungen wurden aufgerissen und die Fenster danach nicht mehr gesichert. Selbst neue Fenster wurden auf der Fahrbahn einfach abgestellt und dort tagelang stehen gelassen. Im Gras lagen spitze und scharfkantige Bauabfälle. Zwischen diesem Chaos spielten auch Kinder. Die Fenster haben ein hohes Gewicht. Was wäre wohl gewesen, wenn ein Stapel Fenster auf ein Kind geflogen wäre?

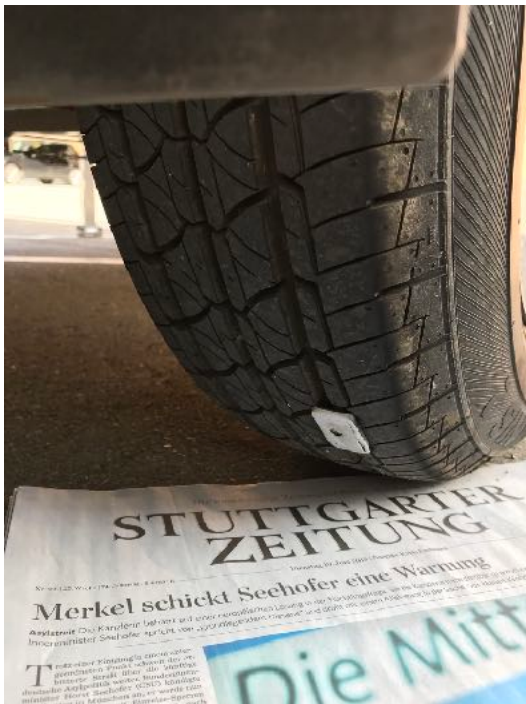
Auf der Fahrbahn wurde auch gearbeitet. Schrauben und scharfkantige Teile zerschnitten mehrfach Reifen.

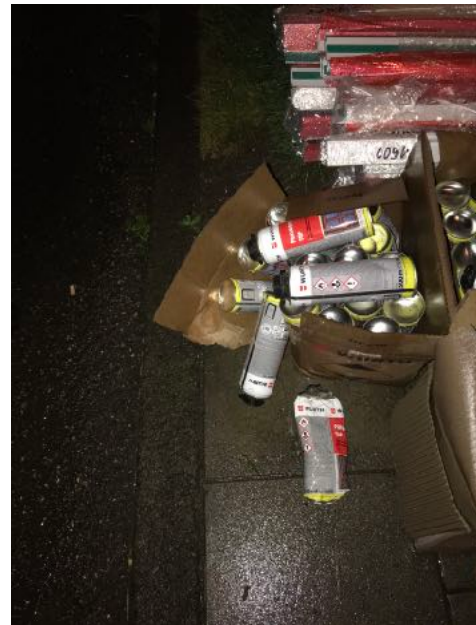
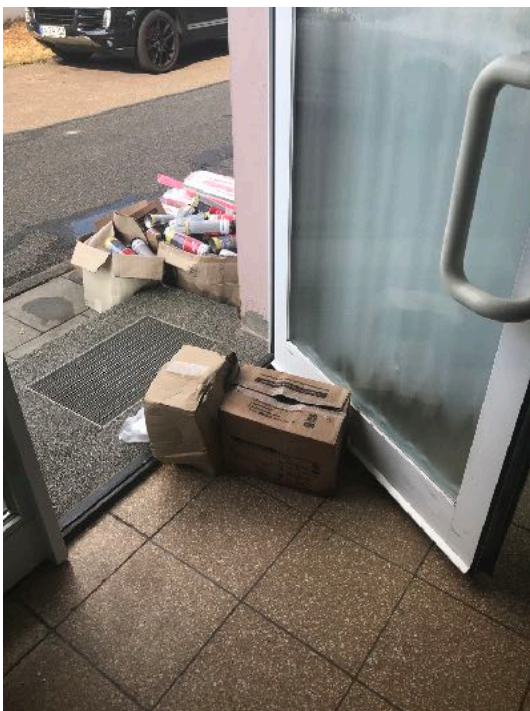
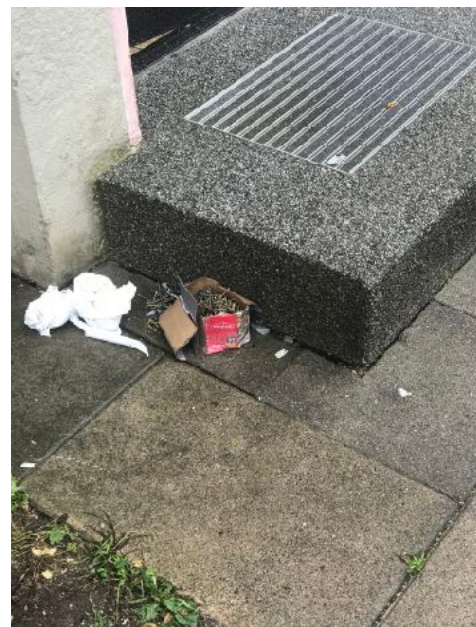
Bauabfälle und Schrauben lagen tagelang direkt neben der Fahrbahn und im Ausgangsbereich. Schrauben mußten von Bewohnern immer wieder von der Fahrbahn gekehrt werden. Die hier gezeigten Bilder sind nur wenige Beispiele.

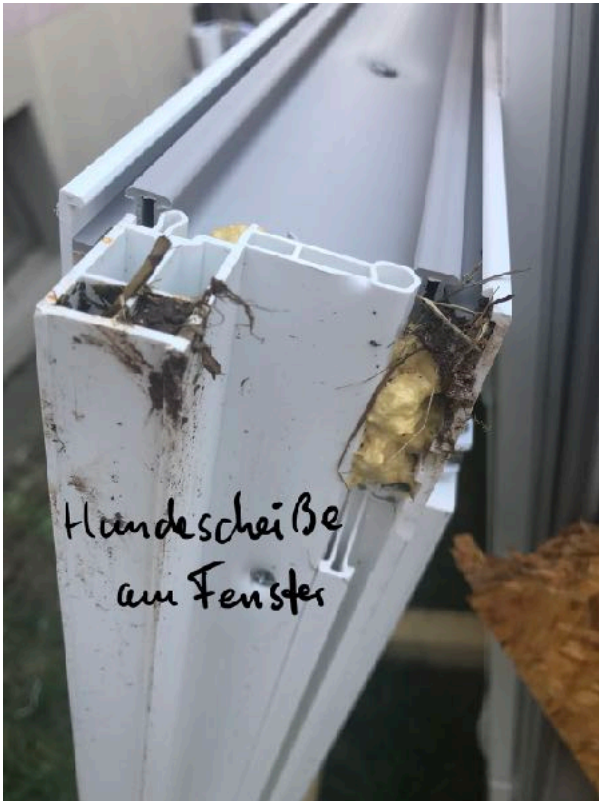
Das Fenster wurde mehrfach durch den Dreck gezogen und hiernach eingebaut.

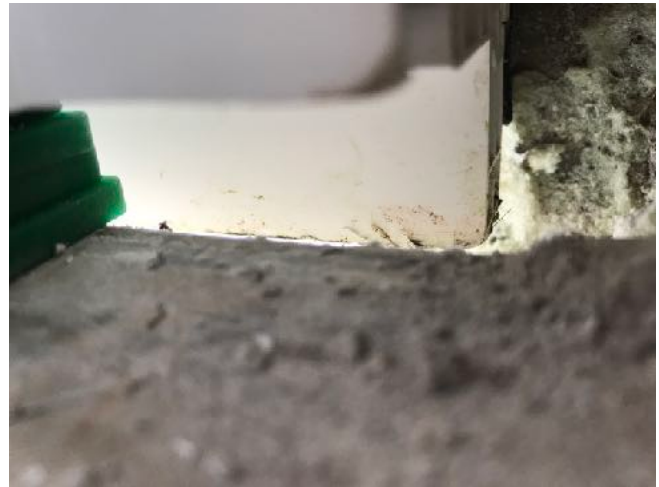
Das Bild zeigt das Fenster eingebaut und ausgerichtet kurz vor dem ausschäumen

Dieses Beispiel zeigt eindeutig, wie wichtig ein ordentlicher Lagerplatz ist. Auch fehlte den Arbeitern ordentliche Transportmittel. Die schweren Fenster wurden von einer einzelnen Person aus dem Lagerchaos herausgesucht und über den Dreck herumgewuchtet. Sämtliche Fenster der Eisenbahnstraße wurden in dieser Arbeitsweise verbaut. Hierdurch litten die Fenster erheblich.

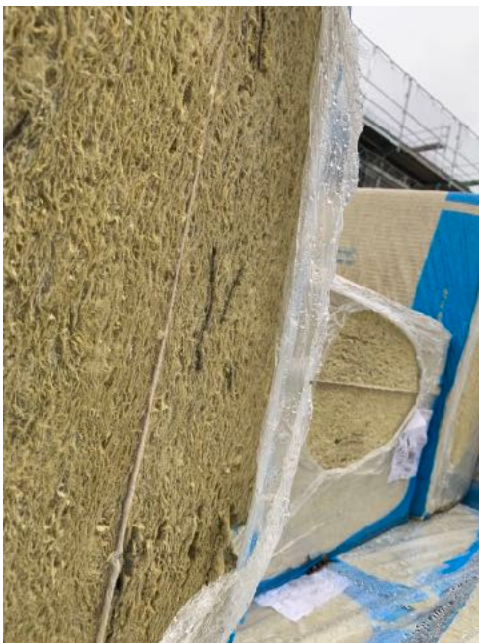
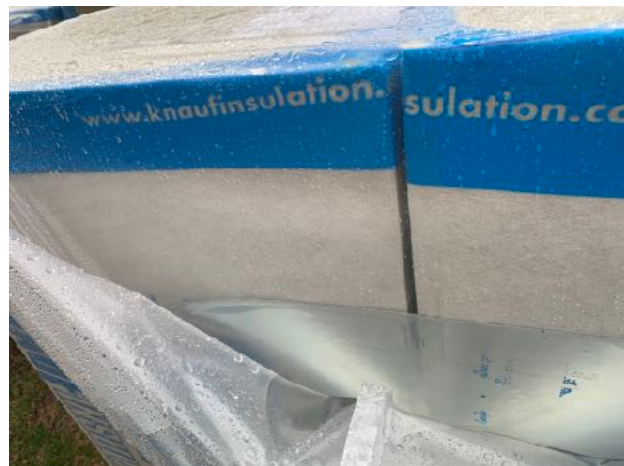
Nun waren es nicht nur Fenster, die derart gelagert wurden. Hier ein Beispiel von Isolationsmaterial. Im Regen wurde das Material völlig durchnässt.

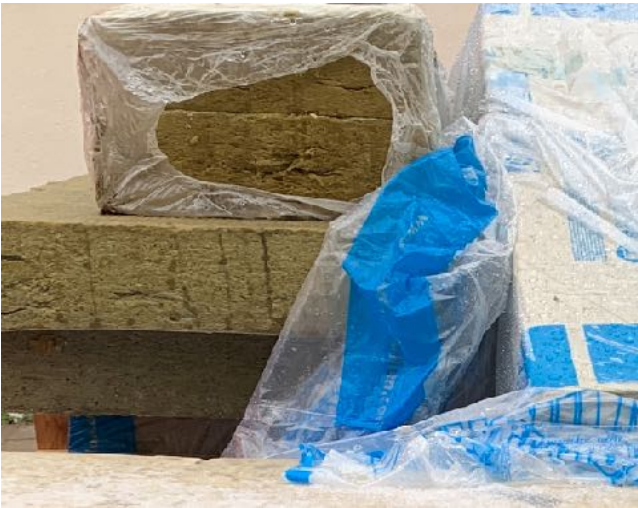
Die durchnäßten Packungen wurden mit der Frontseitig einfach auf den schlammigen Boden gestellt. Die so mit Dreck kontaminierten Materialien wurden natürlich verbaut.

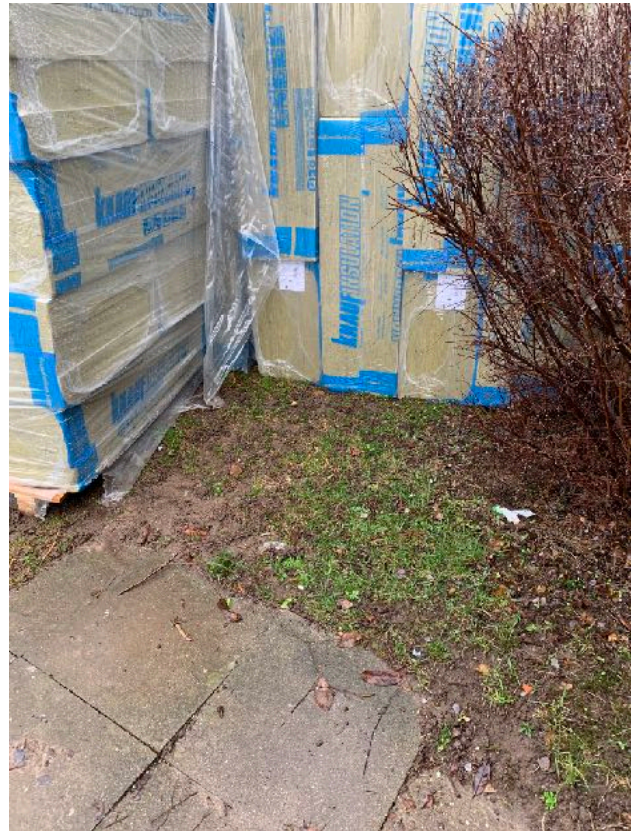
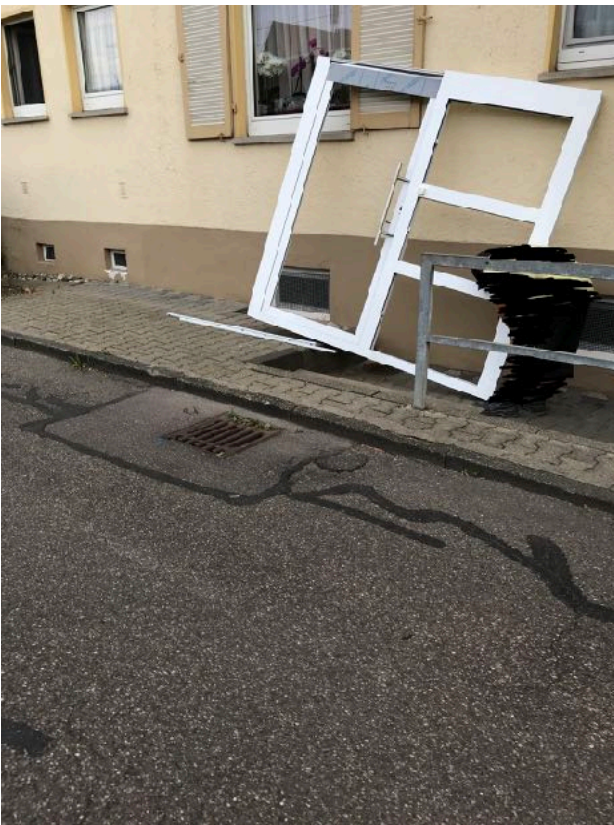
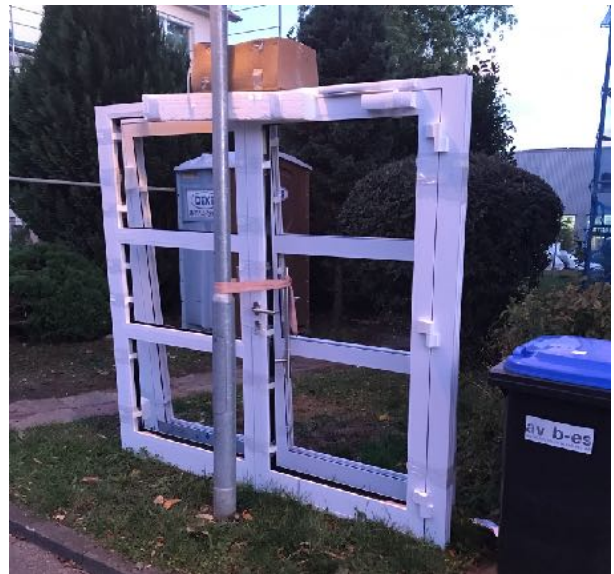
Noch ein Beispiel, wie die Einbaumaterialien bereits vor dem Einbau gelitten haben: Die Eingangstüre ist während der Fahrt vom Fahrzeug gefallen, direkt vor einen Hauseingang. Es fehlte die Ladungssicherung. Was wäre wohl gewesen, wenn hier gerade

jemand aus dem Haus gekommen wäre. Die Ersatztüren wurden später wochenlang an eine Laterne gebunden. Auch hier eine Laterne die öfters von Hunden angepinkelt wird.

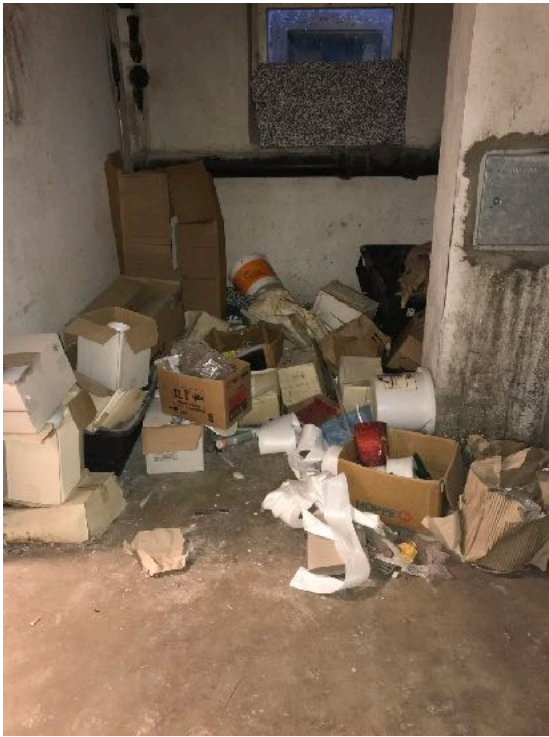
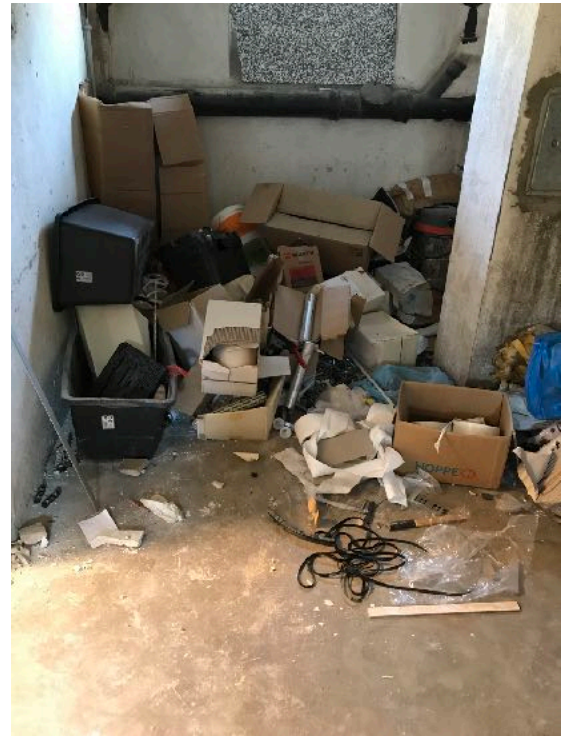
Dies ist nicht etwa eine Müllkippe im Keller, sondern ein Lager für Baustoffe zum Einbau und abdichten von Fenstern. Dieses Material lag vorher auch im Regen vor dem Haus.

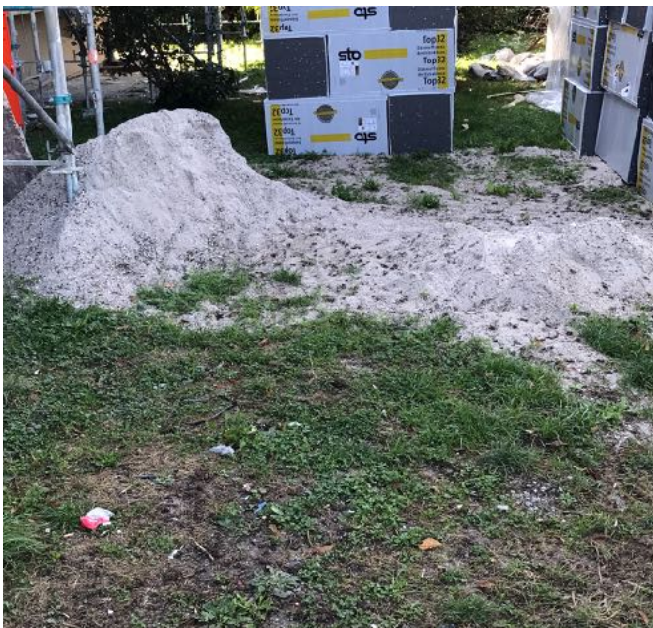
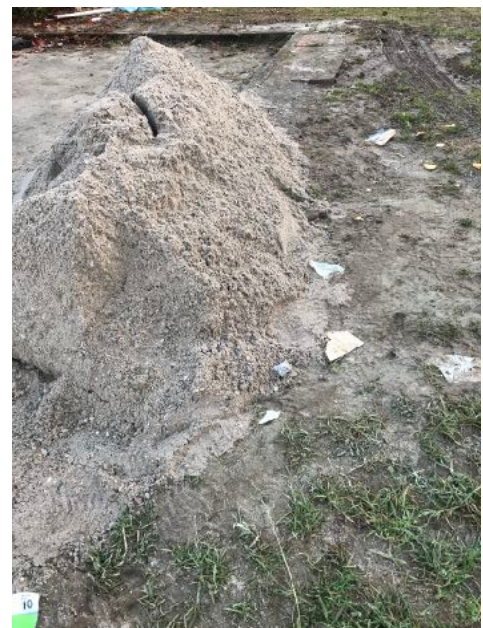
Hierbei handelt es sich um Sand zum betonieren der Balkone. Er wurde einfach auf die Wiese gekippt. Beim mischen mit Zement wird so auch Gras und lehmiger Boden mit eingemischt. Man hätte durchaus für einen sauberen Lagerplatz für das Mischgut sorgen können. Nun aber wurden vorgeschädigte Baustoffe verarbeitet.
