## BAUZUSTANDSBERICHT

MFH Klingenstrasse 101 - 105, Stuttgart

Ausfertigung vom: 06.04.2014

Aktenzeichen: G/13-004

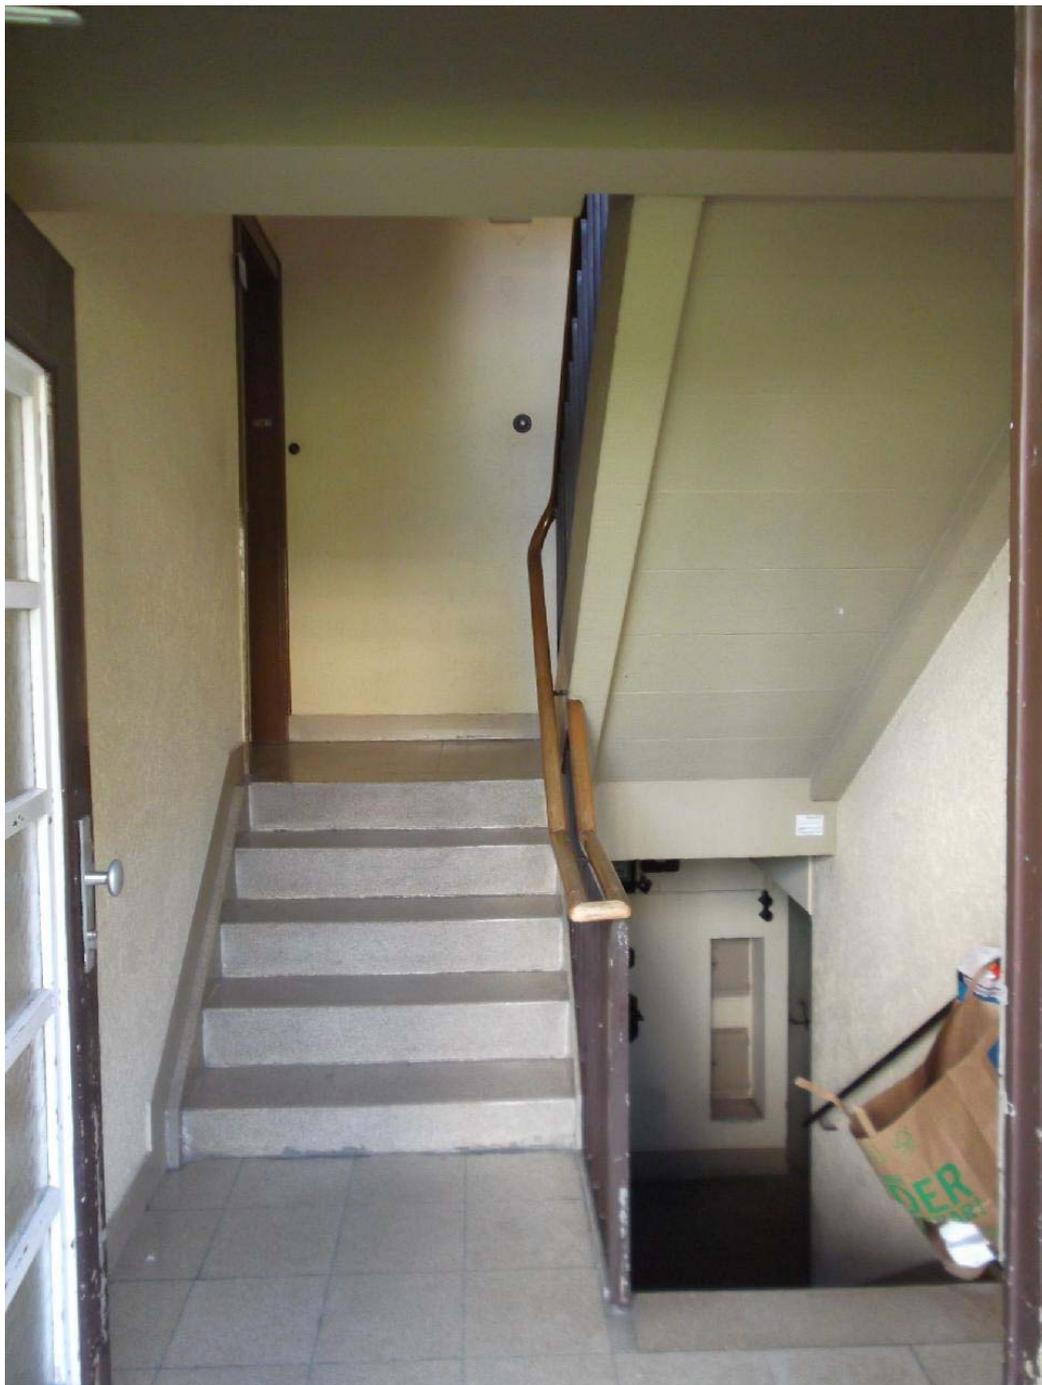
Abbildung 6: Eingangssituation

Die Wände sind mit einem Reibputz beschichtet. Die Treppenuntersichten sind malermäßig mit Farbe beschichtet. Es zeigen sich keine Auffälligkeiten.

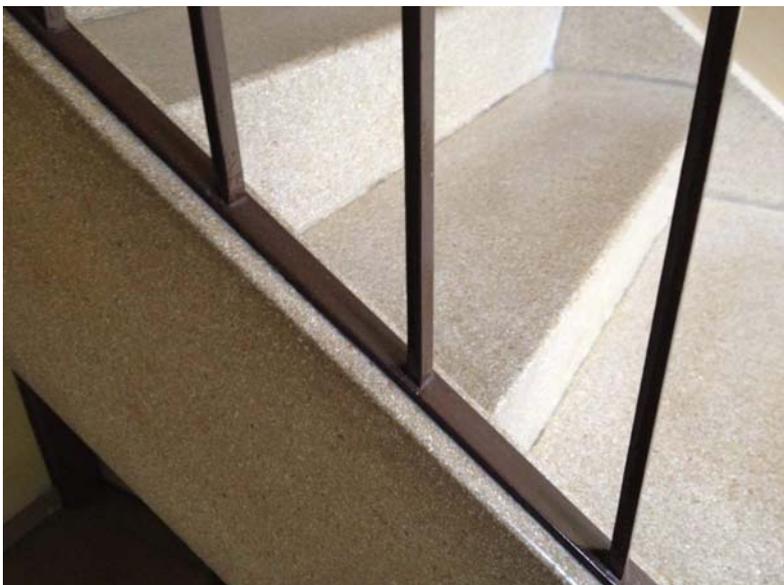
Abbildung 9: Ansicht Treppenwange

Die Treppen bestehen aus Betonwerksteinstufen die in die Treppenwangen, ebenfalls aus Betonwerkstein, eingehängt wurden. Das Geländer aus Stahl einem Holzhandlauf wurde auf die Treppenwange aufgesetzt. Es sind keine Auffälligkeiten zu erkennen.

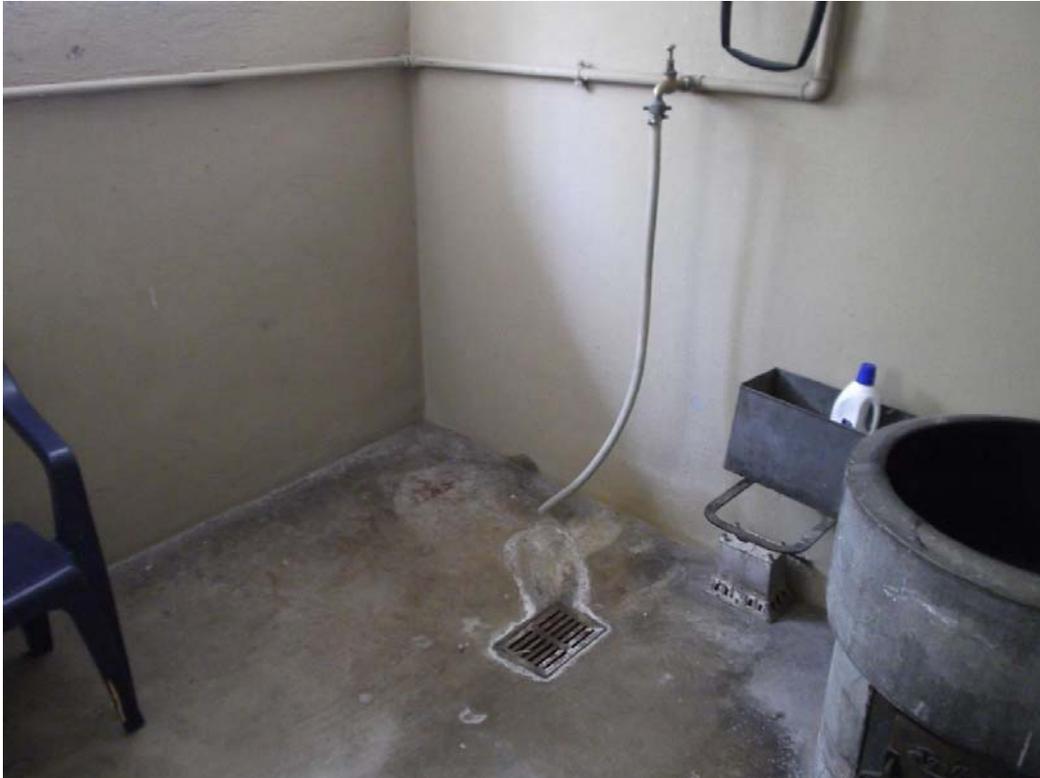
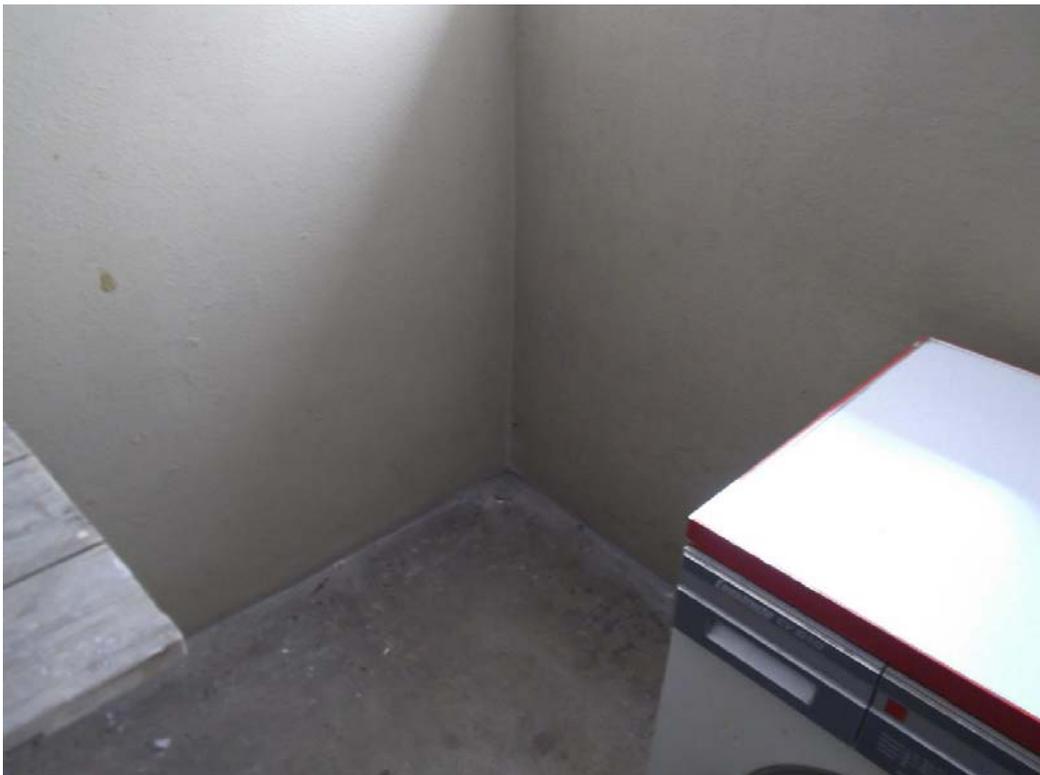
Abbildung 14: Außenwand in der Waschküche (links)

Abbildung 15: : Außenwand in der Waschküche (rechts)

Die Kellerräume sind allesamt trocken. Es zeigen sich keine Auffälligkeiten. Auch im Tiefkeller sind keine Anzeichen von Feuchtigkeit zu erkennen.

Wie unter Abschnitt 2.2. bereits festgestellt sind in den Kellern keine Anzeichen von Feuchtigkeit zu erkennen. Es zeigen sich auch sonst keine Auffälligkeiten. Sie befinden sich in einem dem Alter entsprechenden Zustand.

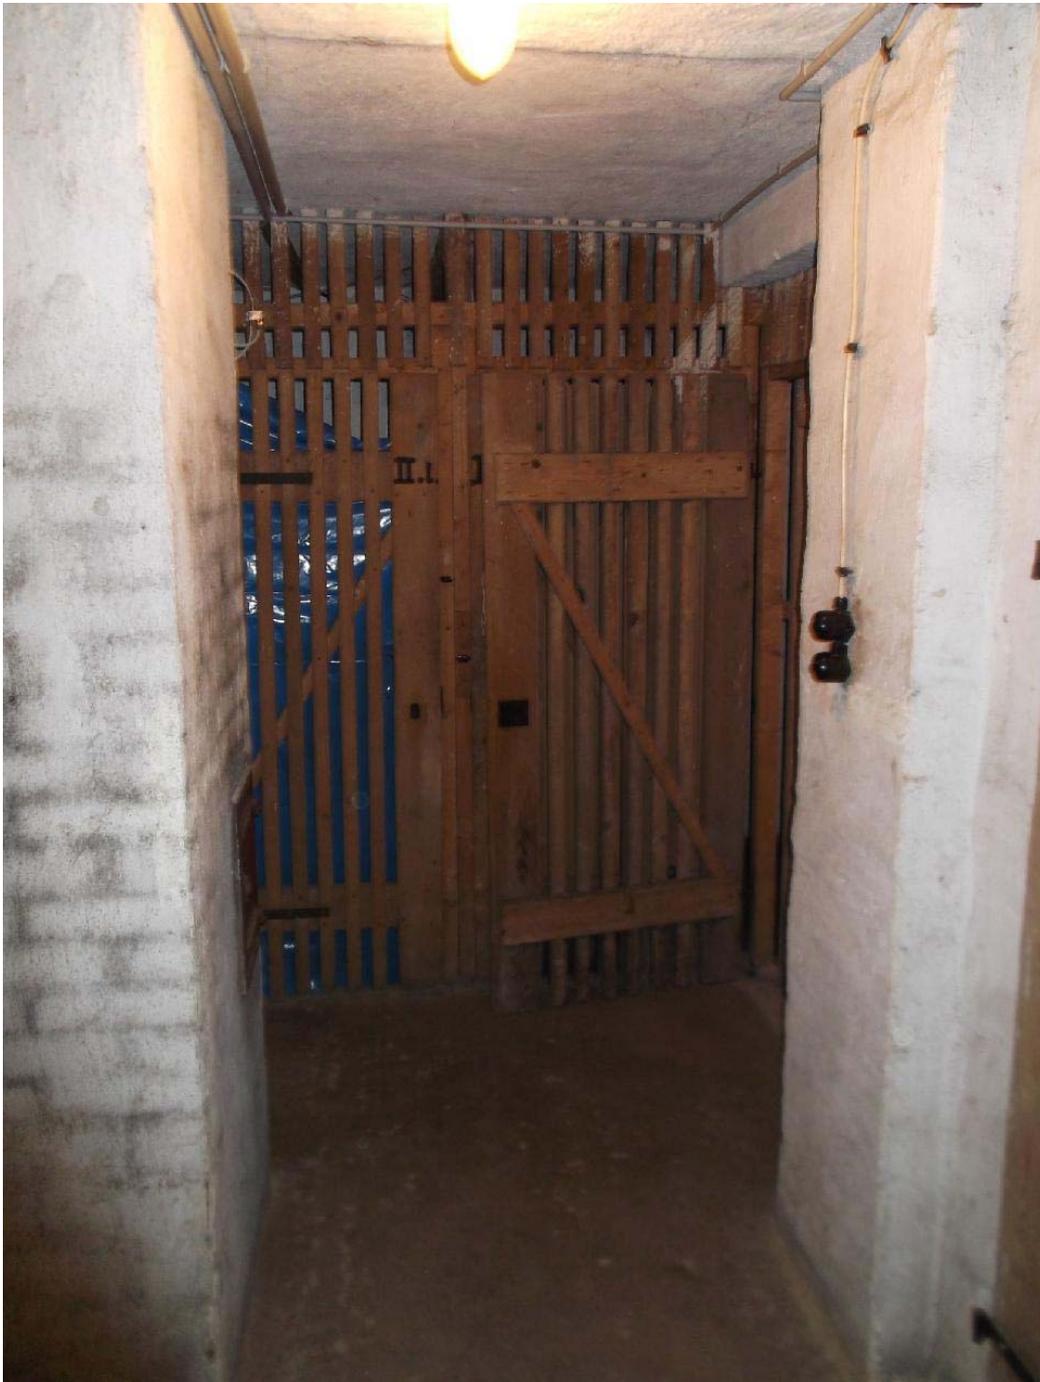
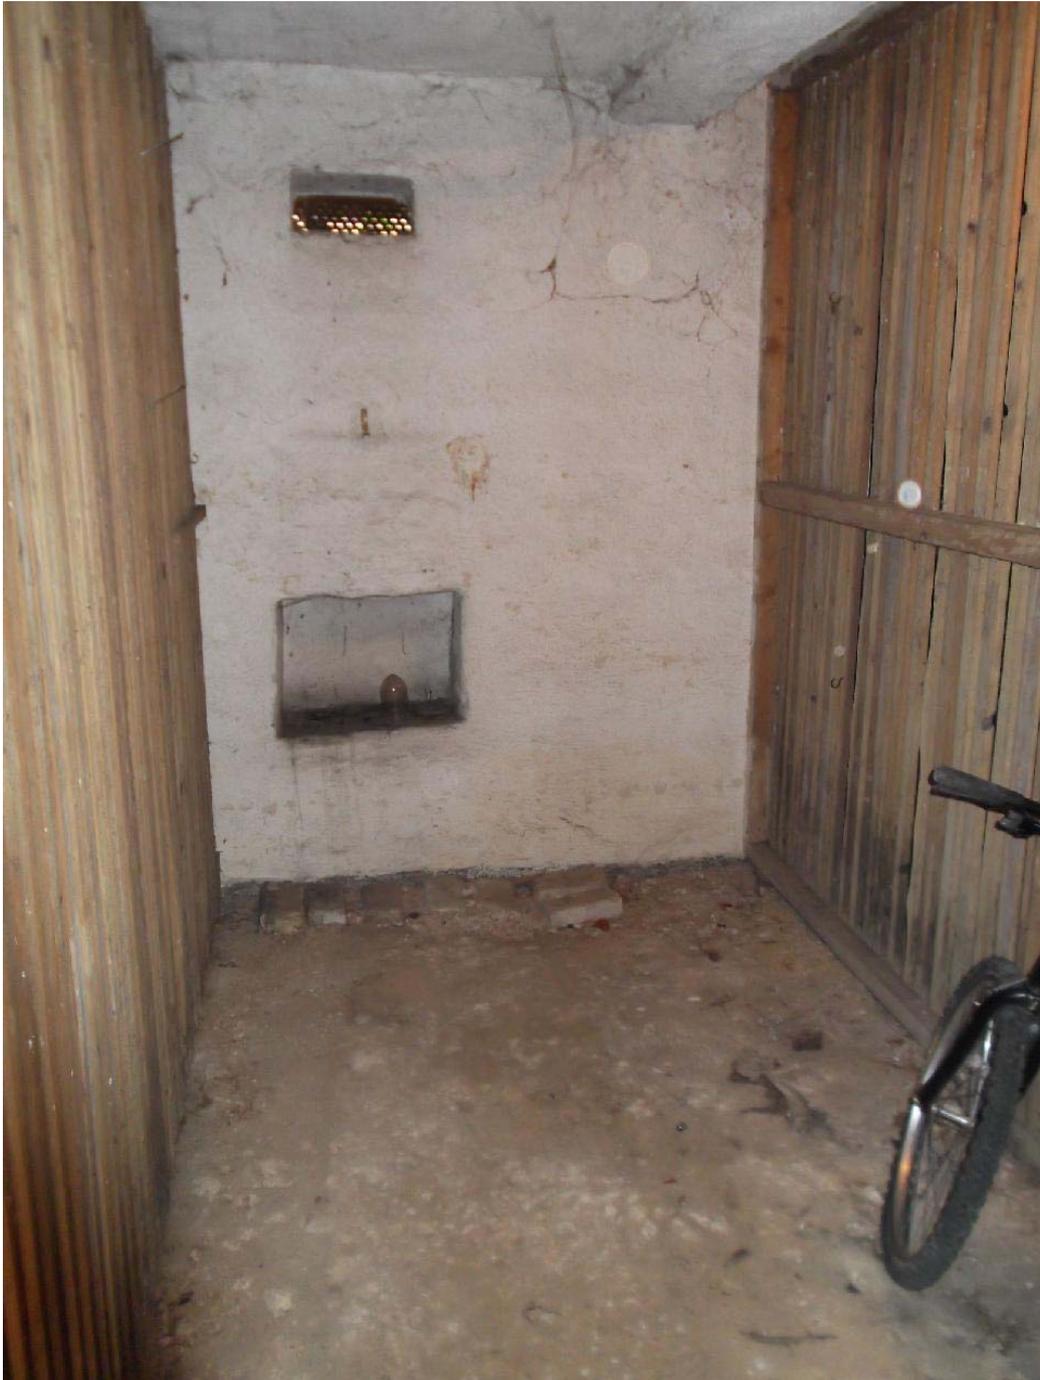
Abbildung 16: : Tiefkeller

*Abbildung 17: Tiefkeller*

Der Boden des Tiefkellers besteht aus einem gestampften Lehm Boden. Der Lehm Boden ist trocken, Anzeichen von Feuchtigkeit sind nicht zu erkennen.

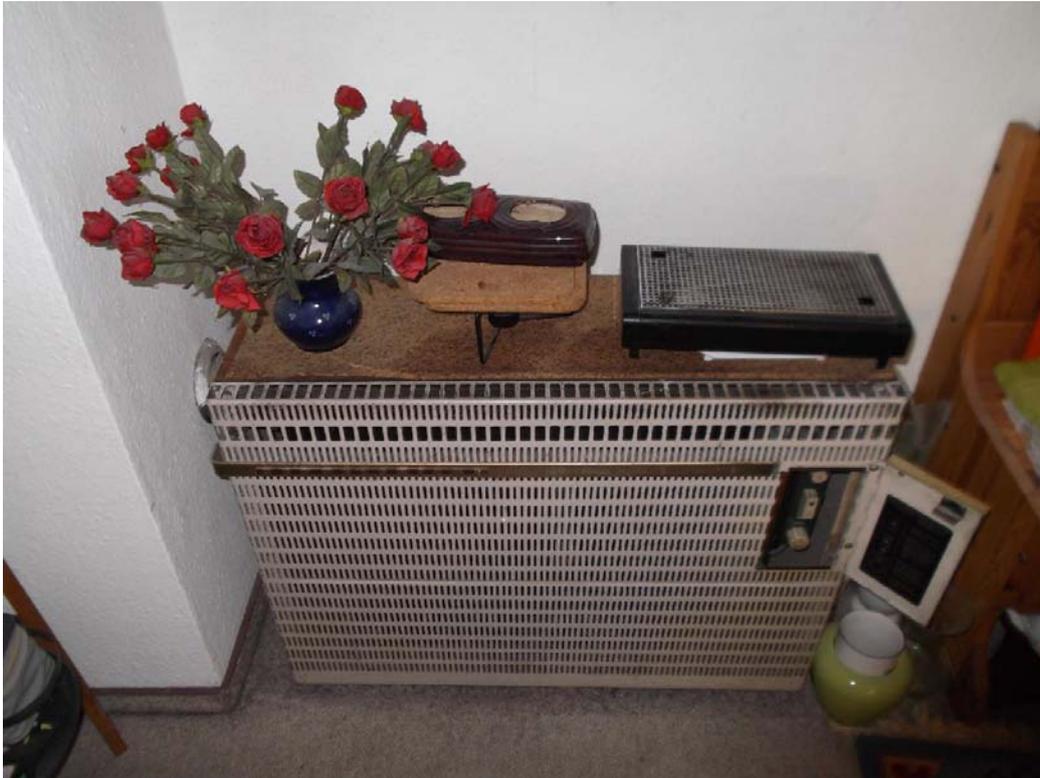
Abbildung 20: Gaseinzelofen

Die besichtigten Wohnungen werden mit Gaseinzelöfen beheizt.

Die besichtigten Wohnungen werden mit Gas-Einzelöfen beheizt, die zum Teil an den Kamin angeschlossen sind oder zum Teil das Abgas über die Fassade nach außen führen. An der Fassade sind Abgasauslässe der Einzelöfen zu erkennen, vergl. Abbildung 42. Eine Heizung in dieser Art ist technisch überholt.

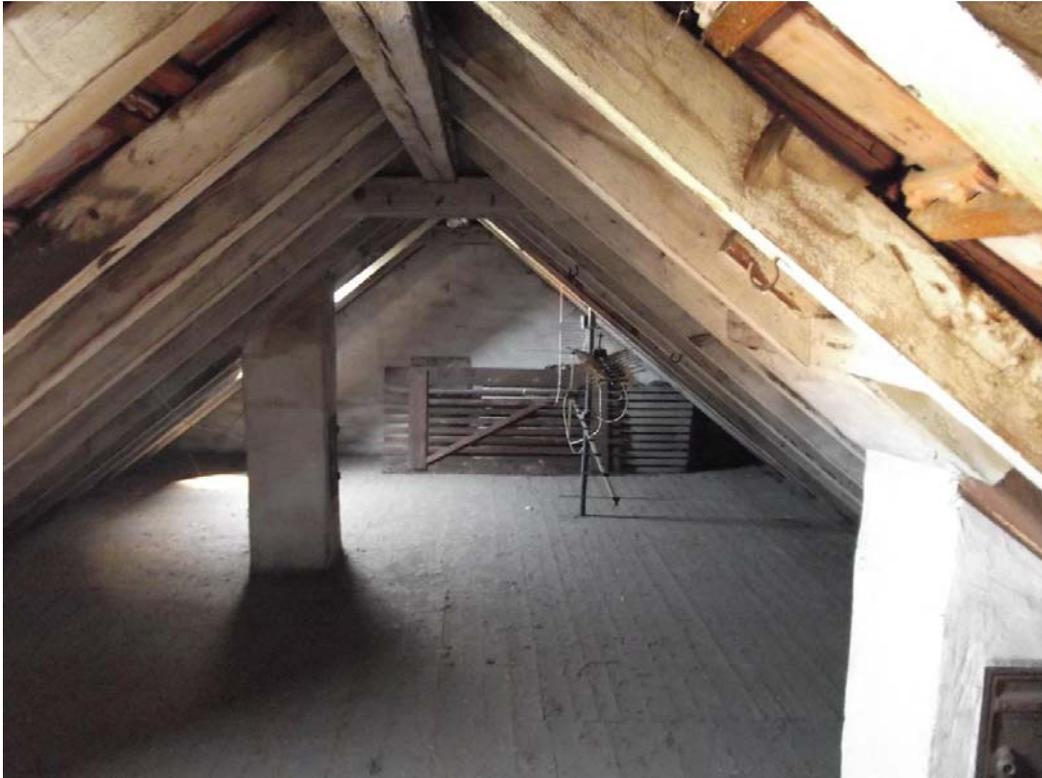
Abbildung 32: Spitzboden

Auch im Spitzboden ist kein Schädlingsbefall zu erkennen. Die sichtbaren Holzbauteile sind trocken. Feuchtemessungen zeigten Werte von ca. 10 % Holzfeuchte.

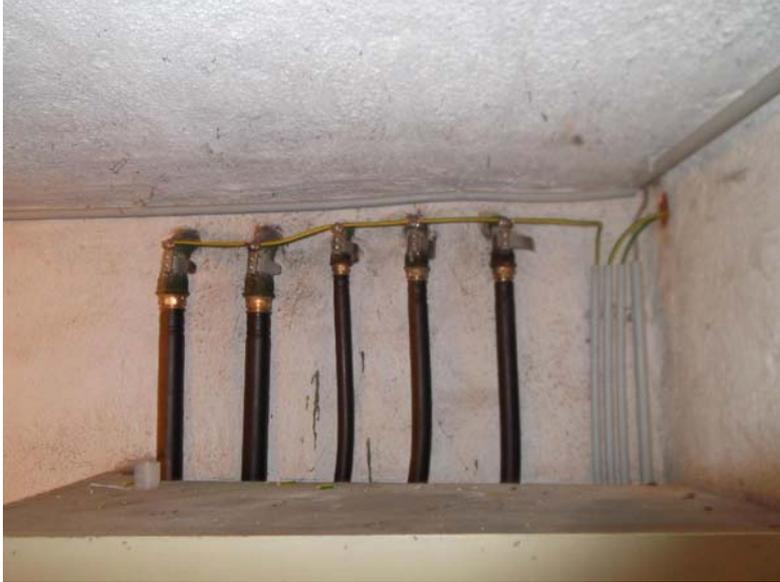
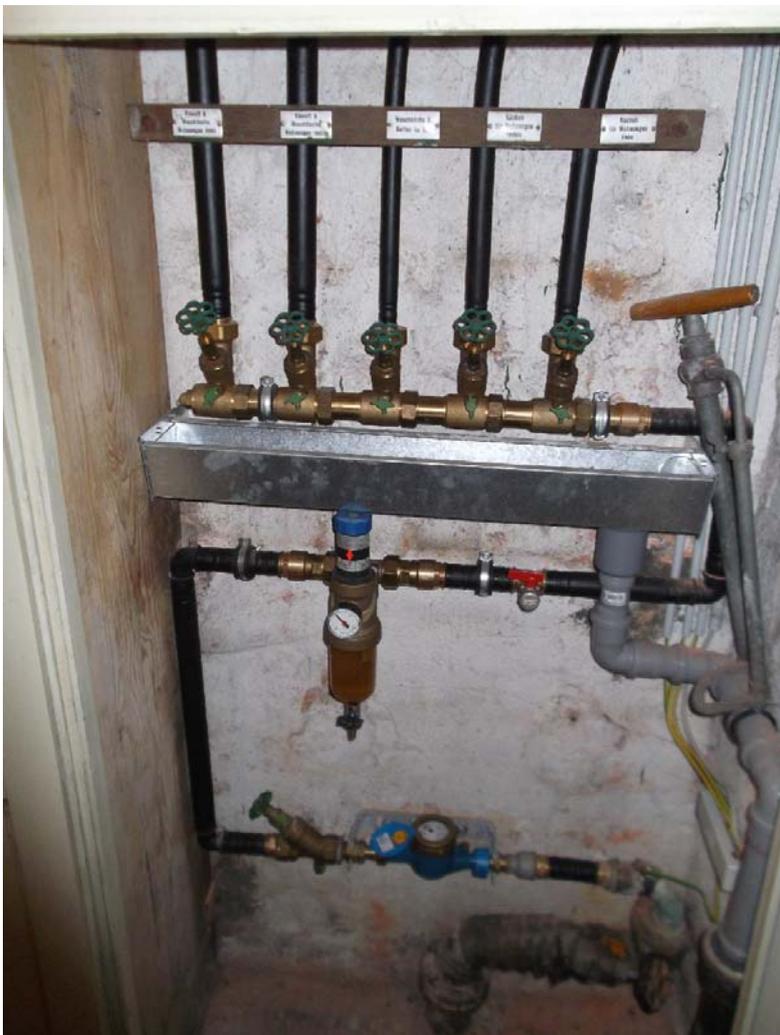
*Abbildung 59: erneuerte Wasserinstallation*

*Abbildung 60: teilweise erneuerte Wasserinstallation*

Das Wasserleitungsnetz wurde offensichtlich zumindest teilweise erneuert oder ergänzt, wie im Keller unter Abbildung 59 und 60 zu erkennen ist. Inwieweit welche Teile des Leitungsnetzes aus welcher Zeit stammen, konnte nicht ermittelt werden.

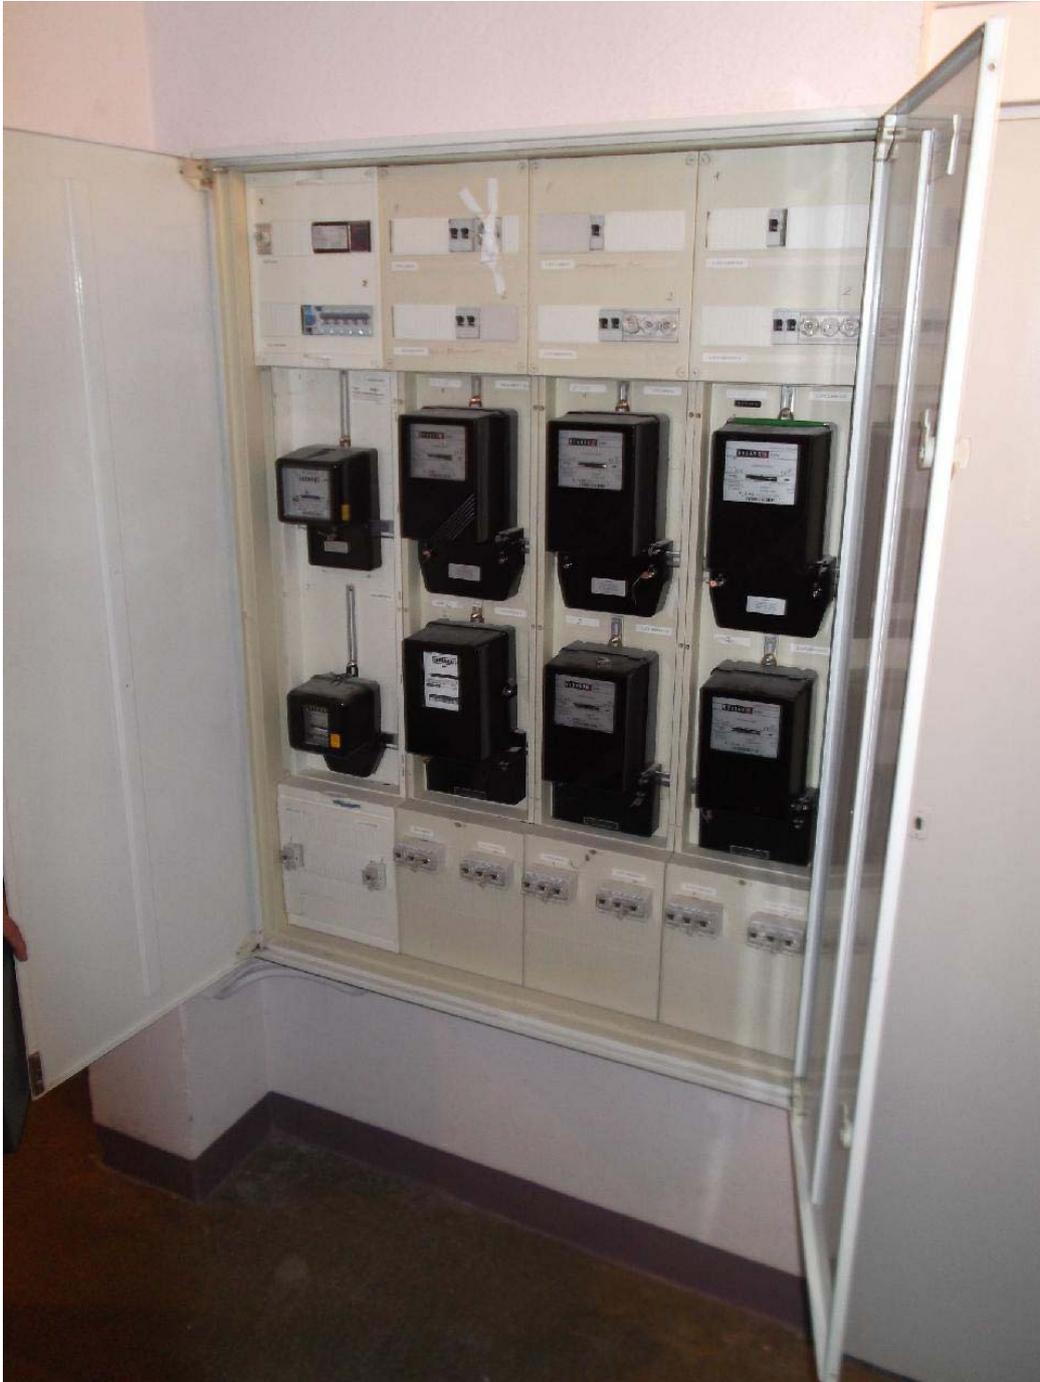
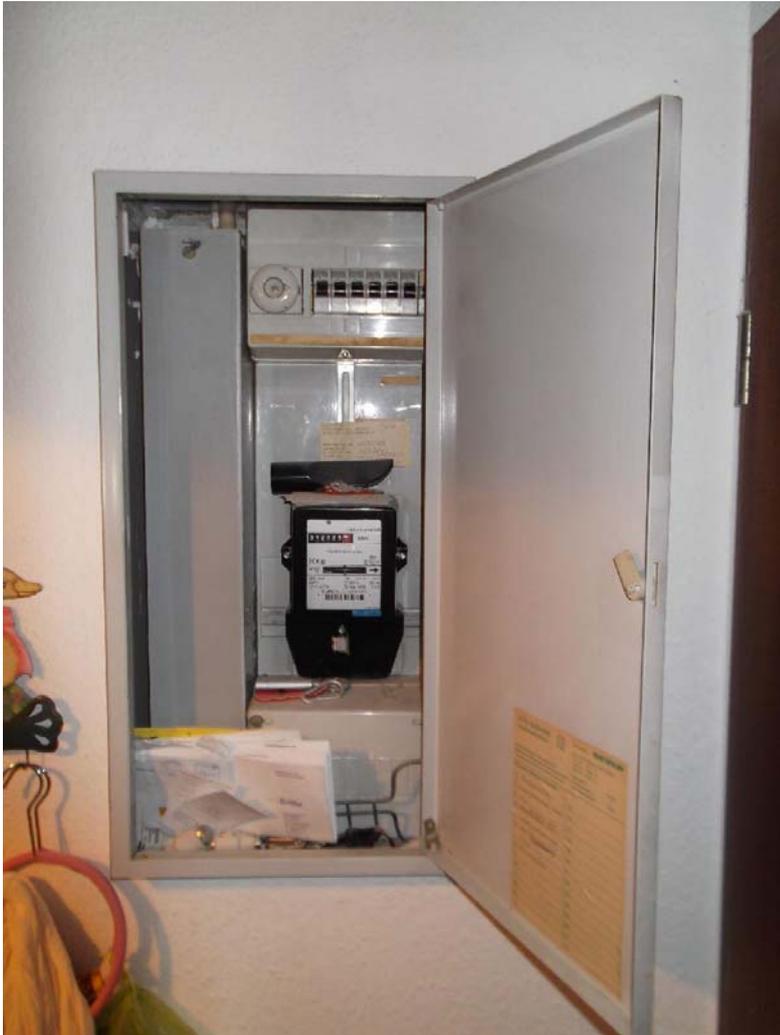
Abbildung 63: Zählerschrank im Keller der Hausnummer 103

Abbildung 65: Verteiler mit Sicherungsautomaten + Stromzähler

Die Elektroinstallation scheint zumindest teilweise noch aus der Bauzeit des Gebäudes herzurühren, wie an den Stromzähler- und Sicherungsplätzen auf der Abbildung 64 zu erkennen ist. Teile wurde in der Zwischenzeit erneuert, wie die Zäblerschranke aus Abbildung 63 und 65 erkennen lassen. In der besichtigten Wohnung ist zumindest teilweise eine zweiadrige Elektroinstallation vorhanden, siehe Abbildung 66. Die Installation ist daher noch zumindest teilweise mit der klassischen Nullung ausgeführt, die heute nicht mehr den allgemein anerkannten Regeln der Technik entspricht.

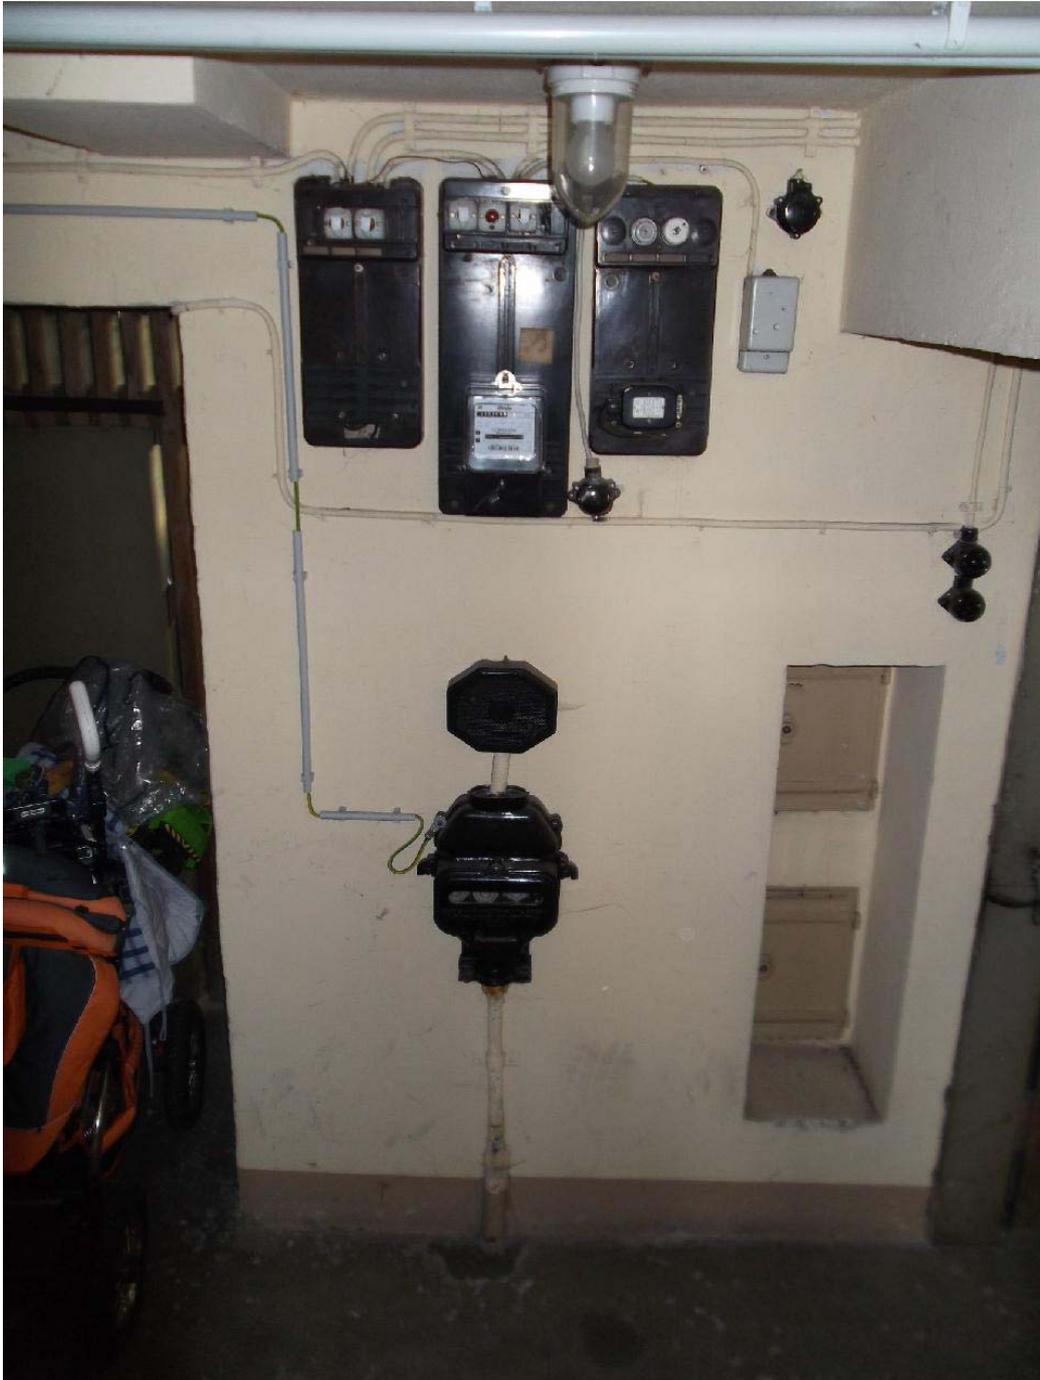
Die Zählerplätze befinden sich zum Teil in neueren Zählerschränken, zum Teil sind sie noch an der alten, ursprünglichen Installation angebracht (siehe Abbildung 64).

Abbildung 64: Elektroinstallationen aus der Entstehungszeit des Geb  udes
