Dokumentation der Modernisierungsmaßnahme

73730 Esslingen, Eisenbahnstraße

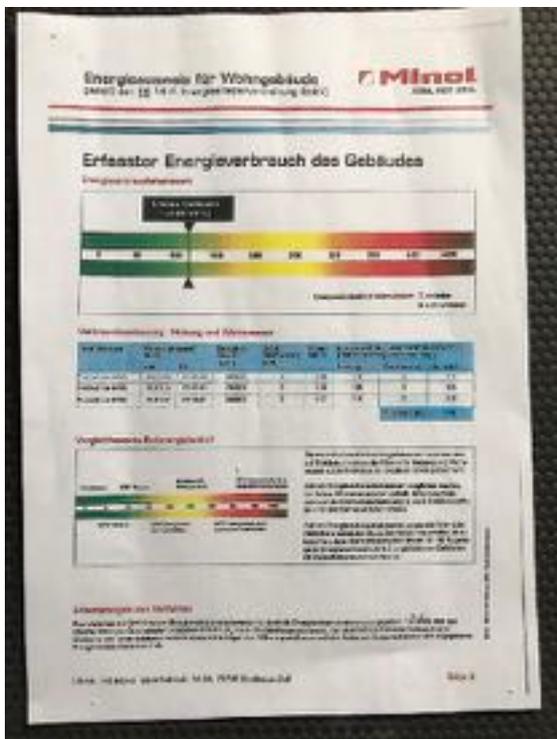
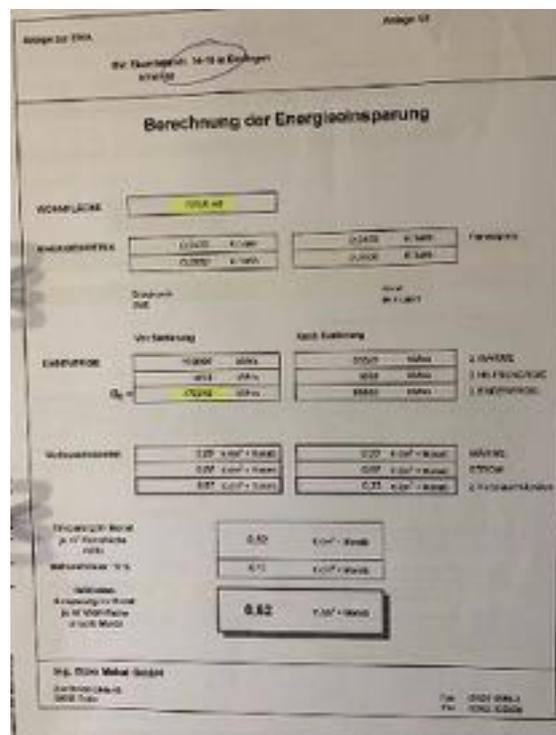
Tatsächlicher Verbrauch vor Sanierung

Laut der von Vonovia vorgelegten Gutachtenberechnung lag der Energieverbrauch vor der Sanierung bei 170916kwh/a für 723,6m². Dies ergibt einen Verbrauch von 236,2kwh pro m². Laut Energieausweis liegt jedoch der tatsächliche Energieverbrauch für das Gebäude bei 114kwh/(m²/a). Selbst wenn der aktuelle Energieverbrauch laut Minol-Abrechnung für mehrere Gebäude betrachtet wird, liegt der berechnete Energieverbrauch des Vonovia-Gutachten um rund 100kwh/(m²/a) über dem tatsächlichen Verbrauch. Nach der Sanierung verspricht Vonovia einen Energieverbrauch von rund 92kwh/(m²/a). Wenn doch aber schon vor der Sanierung das Gebäude bereits nur ca.114kwh/(m²/a)

verbraucht, dann handelt es sich nach meiner Auffassung bei der Begründung zur energetischen Sanierung um eine Täuschung gegenüber den Mietern und der KfW.

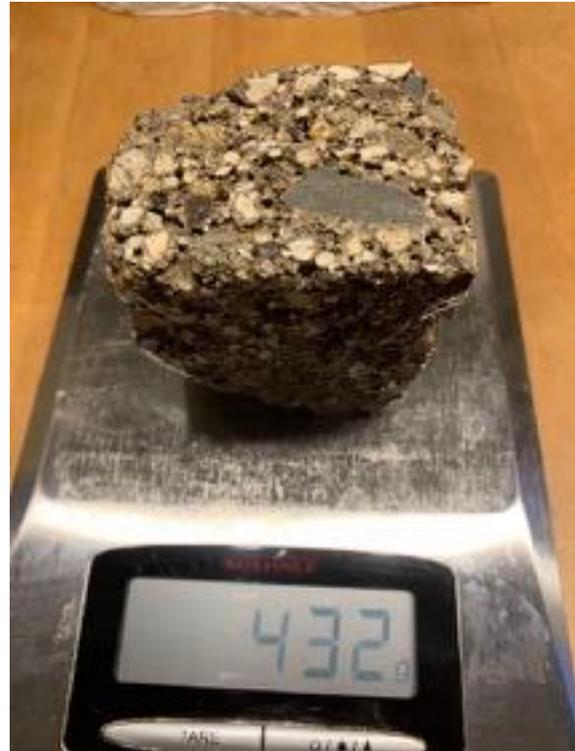
ca. 10 Minuten gewässert und 10 Minuten abgetropft.

Im Versuch nahm das Musterstück innerhalb von 10 Minuten rund 20% seines Gewichts, Wasser auf. Der gleiche Versuch mit einem Stück Polystyrol Sto32 ergab keine nennenswerte Wasseraufnahme. Dies zeigt, daß bei einer seriösen energetischen Modernisierung dieser Umstand berücksichtigt werden muß. Die Modernisierungsbauleitung widersprach: „Eine gutachterliche bauphysikalische Beurteilung ist nicht zwingend zur Realisierung einer Modernisierungsmaßnahme notwendig“.

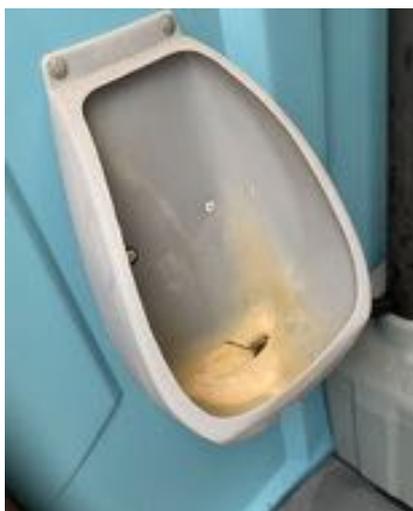
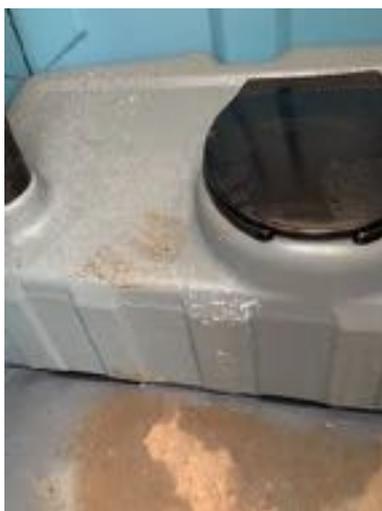
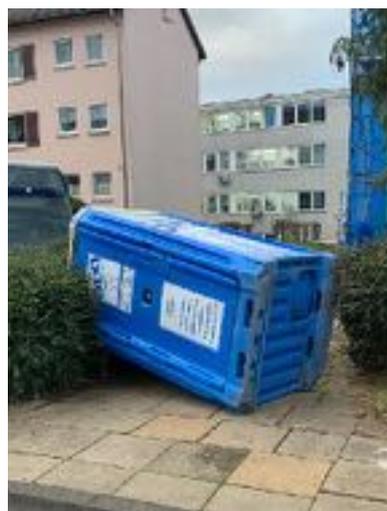
Mängelbehaftet sind neben der Baustellenplanung auch die Baustelleneinrichtung. Vonovia hat immerhin eine ganze Straße zur Modernisierung in Angriff genommen. Auf eine notwendige Baustelleneinrichtung wurde jedoch völlig verzichtet. Eine Arbeitsstättenverordnung existiert für Vonovia nicht. Es gibt keine Sozialcontainer mit Waschgelegenheit und Sozialraum. Für die zahlreichen meist ausländischen Arbeitstruppen wurden verdreckte und unappetitliche Dixie-Klos aufgestellt. Es gibt weder ausreichend Klopapier noch Handreinigungsmittel. Ebenso fehlten in der kalten Jahreszeit Heizungen.

Vielfach haben Arbeiter keine richtige Arbeitskleidung, sind über Wochen völlig verdreckt und hatten teilweise in der kalten Jahreszeit keine wärmende Kleidung, so daß sie sichtbar vor Kälte zitterten.

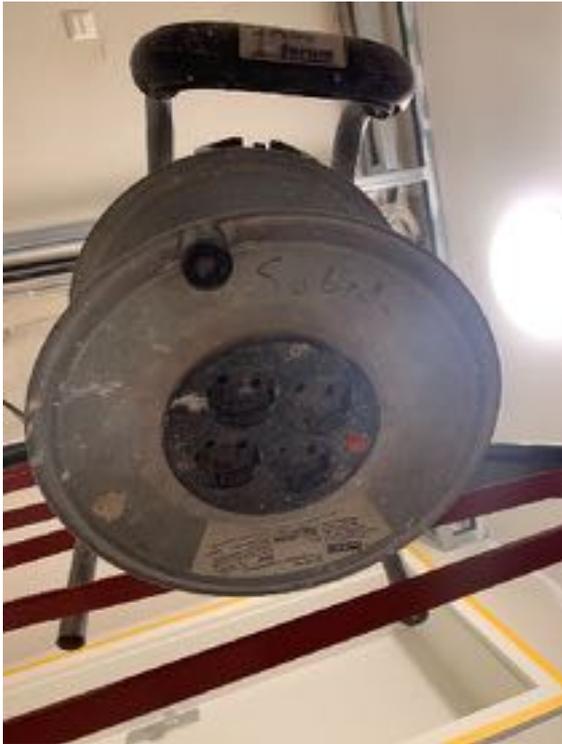
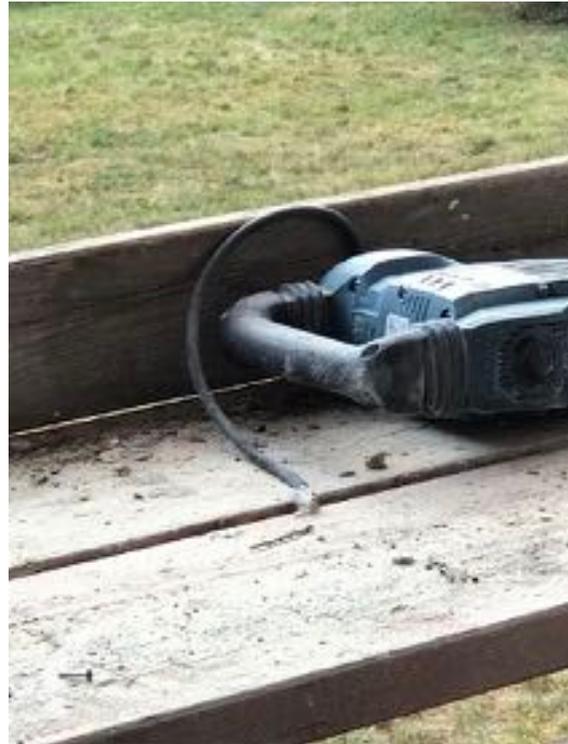
Für den Einsatz auf Bau- und Montagestellen unzulässiger Leitungsroller. Er ist weder geprüft noch ist die Mindestschutzart IP 44 gegeben. Vielfach wurde mit völlig abgewirtschafteten und ungeprüften Maschinen gearbeitet. Der hier ungeprüfte und optisch abgewirtschaftete Roller, wurde einfach über ein Metallgeländer gehängt. Ich erinnere mich an eine kürzlich durch die Medien gegangene Gerichtsverhandlung: Ein Kind wurde tödlich verletzt, weil ein Geländer unter Strom stand.

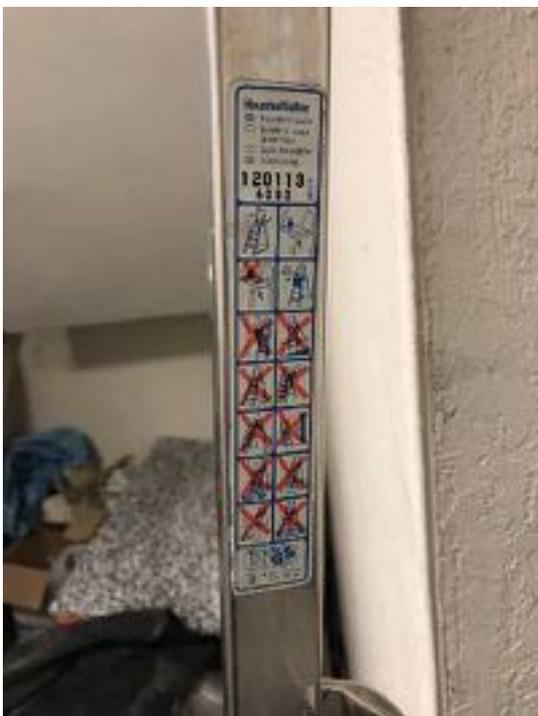
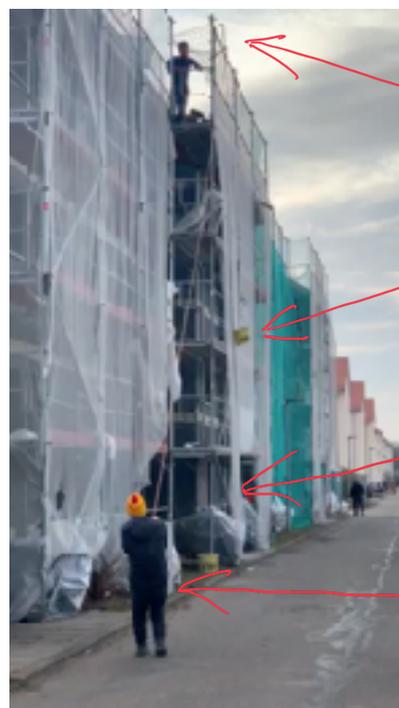
Umlenkrolle
Eimer
Haus Eingang
Arbeiter zieht den Eimer hoch

Auf Baustellen unzulässige Haushaltsleiter

Dem Arbeiter könnte das Seil aus der Hand rutschen, Gerade wenn jemand aus dem Haus kommt.

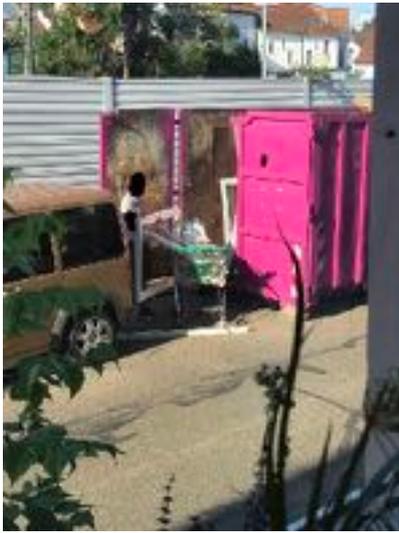
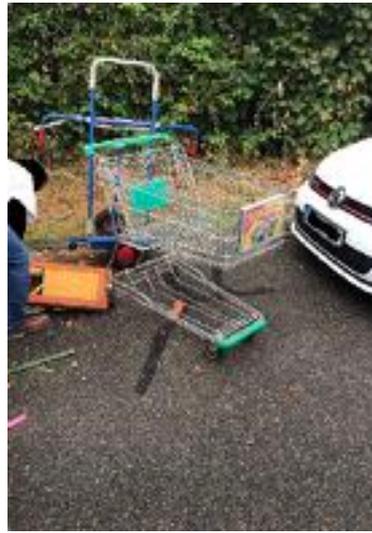
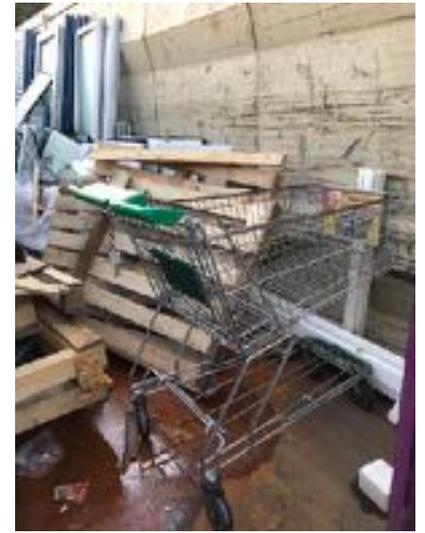
Vor Monaten hatte ich Vonovia darüber informiert, daß die Arbeiter mit gestohlenen Einkaufswagen ihr Material transportieren. Diese Wagen wurden regelmäßig zwischen parkenden Fahrzeugen abgestellt. Hierbei kam es auch zu Rempelen und Fahrzeugschäden. Die Einkaufswagen wurden nicht zurückgegeben. Es ist schon bezeichnend, daß in Kenntnis und Namen von Vonovia, mit geklautem Werkzeug gearbeitet wird. Die Arbeiter beteuern natürlich ihre Unschuld. Ein Mitarbeiter der Firma Vonovia meinte zum Fahrzeugschaden nur, daß dies eine privatrechtliche Angelegenheit sei.

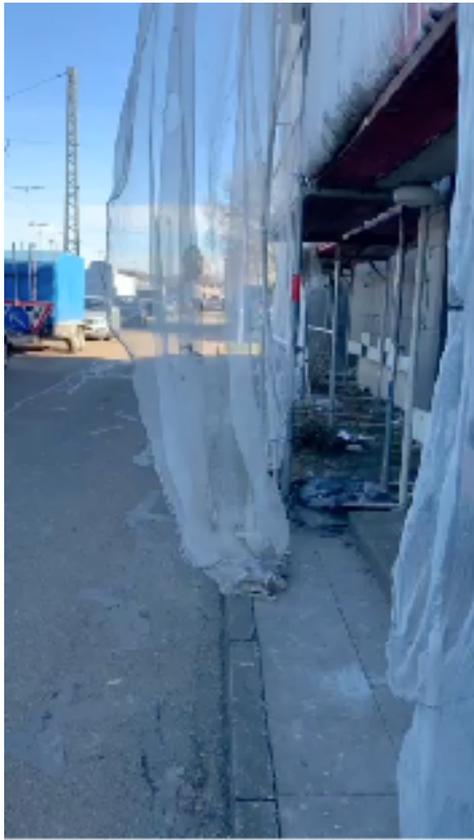
Netz wedelnd im Wind

Die beiden Bilder zeigen den Baustellenzustand am Wochenende. Ein Fahrzeug hätte hier durchaus hängen bleiben können. Insbesondere bei Nacht sind solche Gefährdungen nicht zu erkennen. Neben der Fahrbahn befindet sich die Bahntrasse. Obwohl die Verantwortlichen der Firma Vonovia mehrfach über Sicherheitsmängel ihrer Baustelle hingewiesen wurden, hat man sämtliche Einwände ignoriert. Kaum auszudenken, wenn sich ein Fahrzeug im Netz verfangen und dadurch das Gerüst auf die Gleise gerissen hätte.

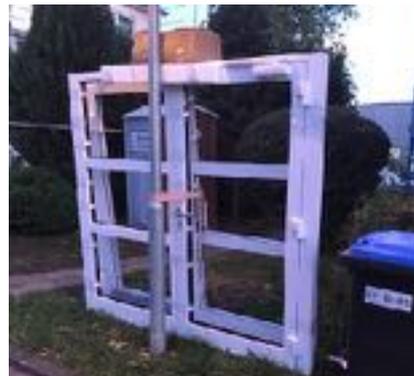
(Bild oben) Die Ersatztüre wurde später wochenlang an eine Laterne gebunden. Die Laterne wird öfters von Hunden angepinkelt.

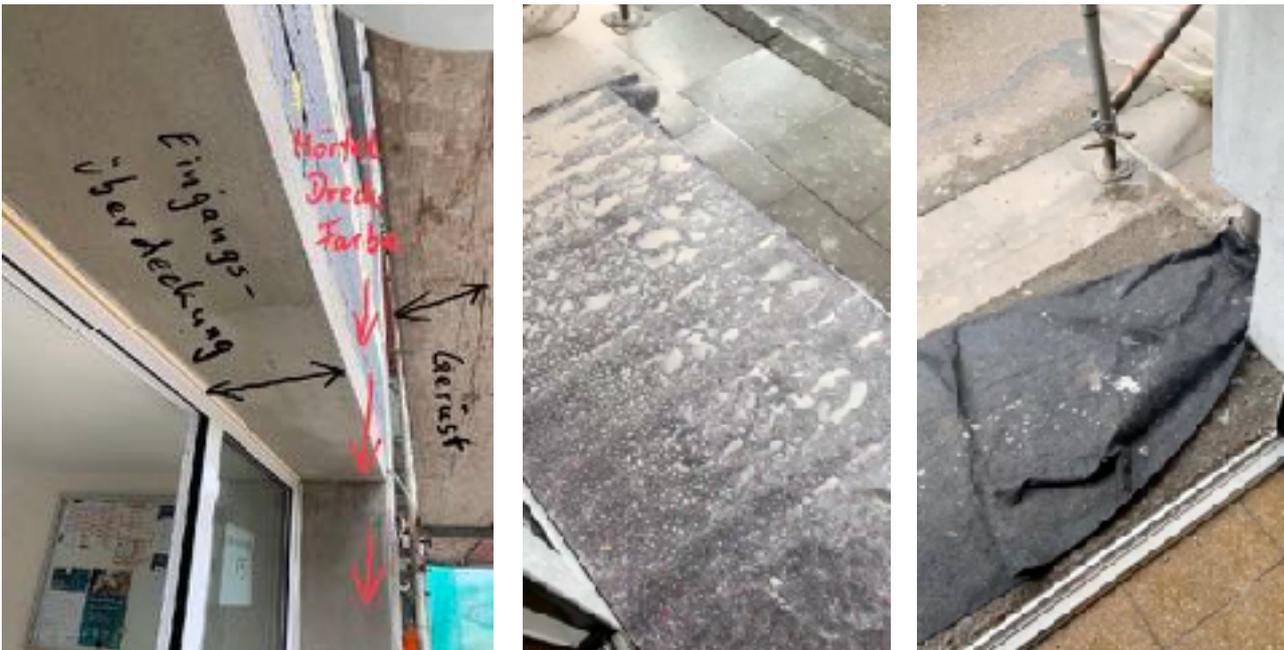
(Bild links) Der Hauseingang wurde über der Eingangstüre nicht abgedeckt. Hier mußte man immer wieder damit rechnen, mit Baudreck, Mörtel, Bauschaum, Klebstoffen oder Farben beworfen zu werden.
(Bild Mitte) Vom Regen ausgewaschene Farbe. (Bild rechts) Farbe abgeleckert.

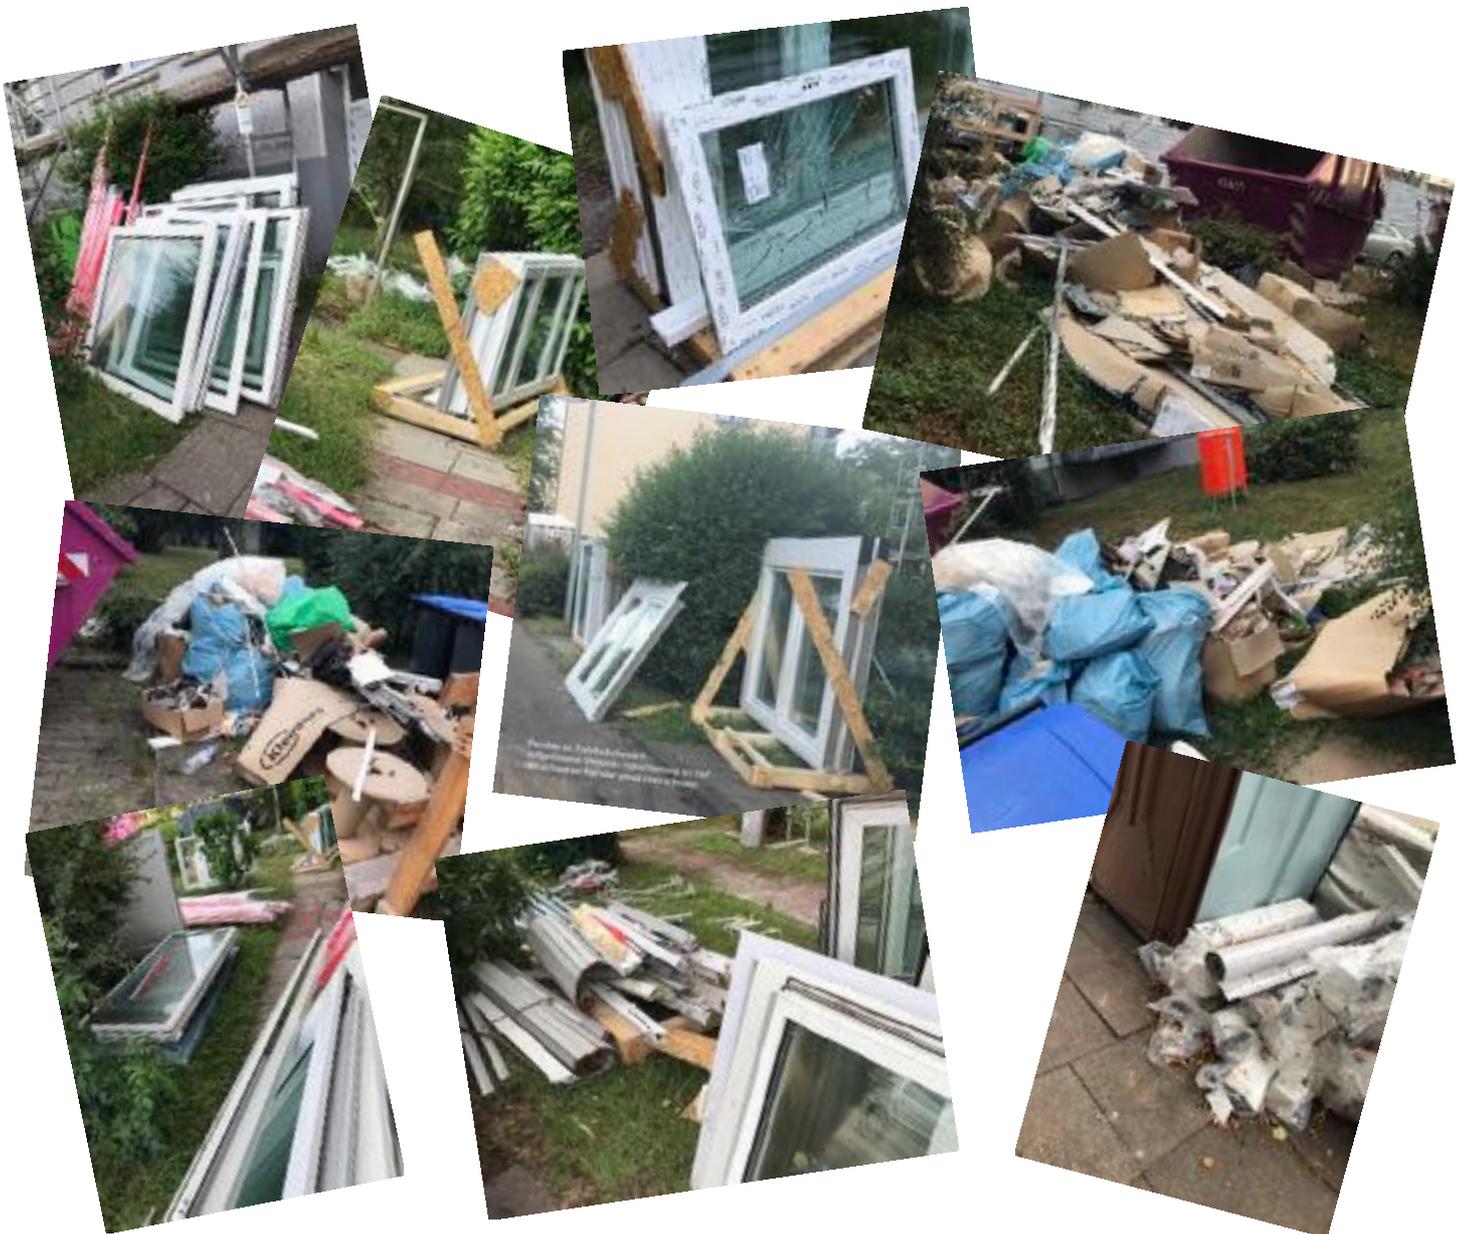
Zum einrichten einer Baustelle gehört auch, ein geeignetes Lager für Materialien zu schaffen. Auch hier hat der Konzern Vonovia seine Visitenkarte abgegeben. Arbeiter verteilen im heillosen Chaos herausgerissene Fenster, Glasscherben, scharfkantige Abfälle und dazwischen angelieferte Fenster. Auf der Fahrbahn wurden Arbeiten durchgeführt, scharfkantige Arbeitsabfälle und Schrauben verteilt. Fenster standen ungesichert wochenlang herum. Transportsicherungen wurden aufgerissen und die Fenster danach nicht mehr gesichert. Selbst neue Fenster wurden auf der Fahrbahn einfach abgestellt und dort tagelang stehen gelassen. Im Gras lagen spitze und scharfkantige Bauabfälle. Die hier gezeigten Bilder sind nur ein Beispiel. So sah es in der gesamten Straße aus, alles auf einmal, dazwischen auch spielende Kinder.

Auf der Fahrbahn wurde auch gearbeitet. Hier ließ man immer wieder Schrauben und scharfkantiges Zeug liegen. Bauabfälle wurden nicht etwa in dafür vorgesehene Container geworfen, sondern wochenlang auf großen Müllhaufen gelagert. Bei starkem Wind verteilte sich der Müll natürlich in der Straße. Schrauben und Müll mußten von Bewohnern immer wieder von der Fahrbahn gekehrt werden. Wenn man dann irgendwann die Container mit Müll füllte, blieben die dann überfüllt wochenlang stehen.

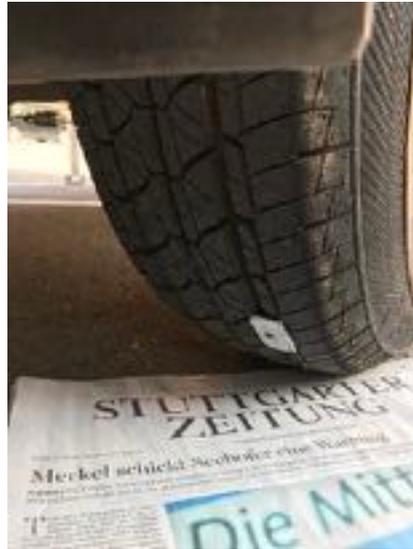
(Bild links) Ein Beispiel von Containern, die wochenlang völlig überfüllt stehengelassen wurden. (Bild Mitte) zerstocheener Reifen. (Bild rechts) Ein Beispiel von liegengelassenen Bauschrauben direkt neben der Fahrbahn. Solche Schrauben verteilten sich im Laufe der Zeit auch auf der Fahrbahn.

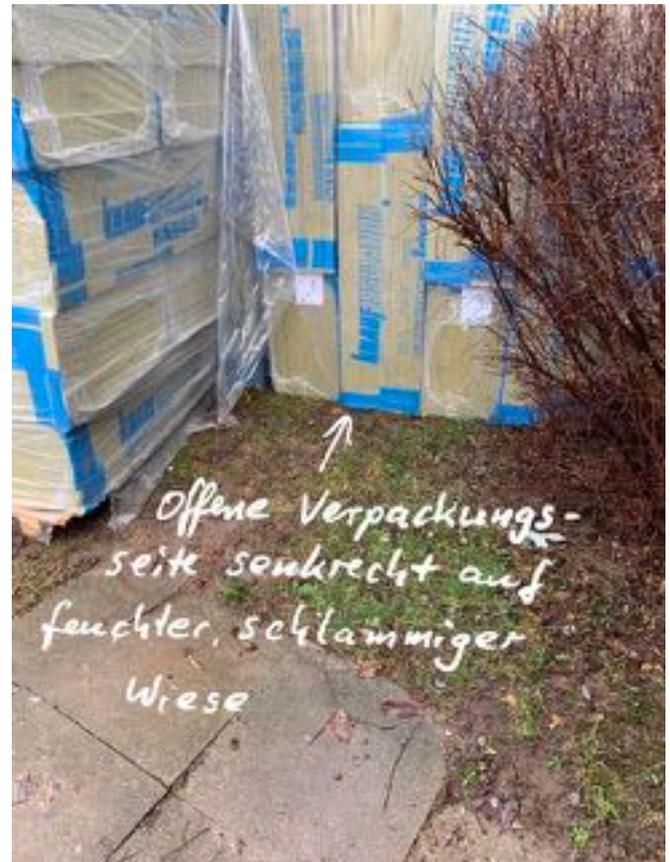
Verpackungen mit Isolationsmaterial wurden mit der offenen Seite auf eine durchfeuchtete Wiese gestellt. Bei Regen wurde das Material völlig durchnässt. So verdreckt und mit Bodenresten kontaminiert wurde das Isolationsmaterial verbaut.

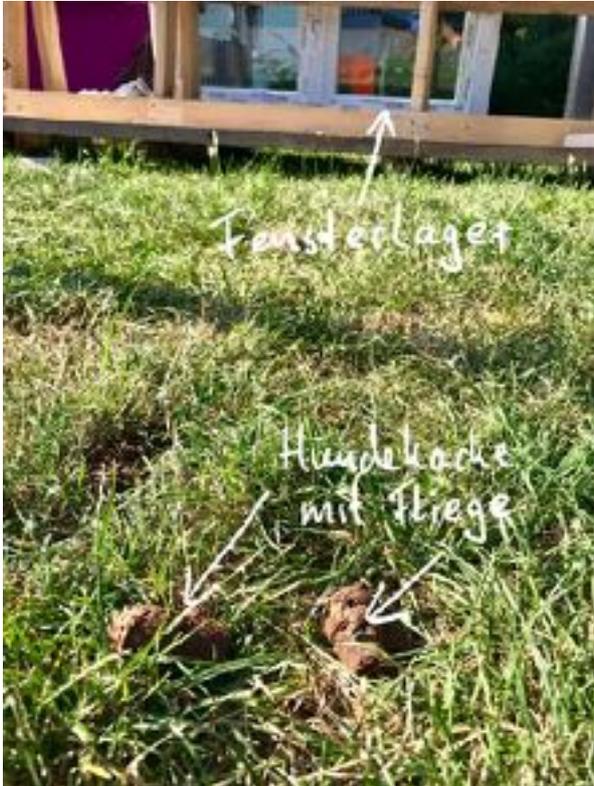
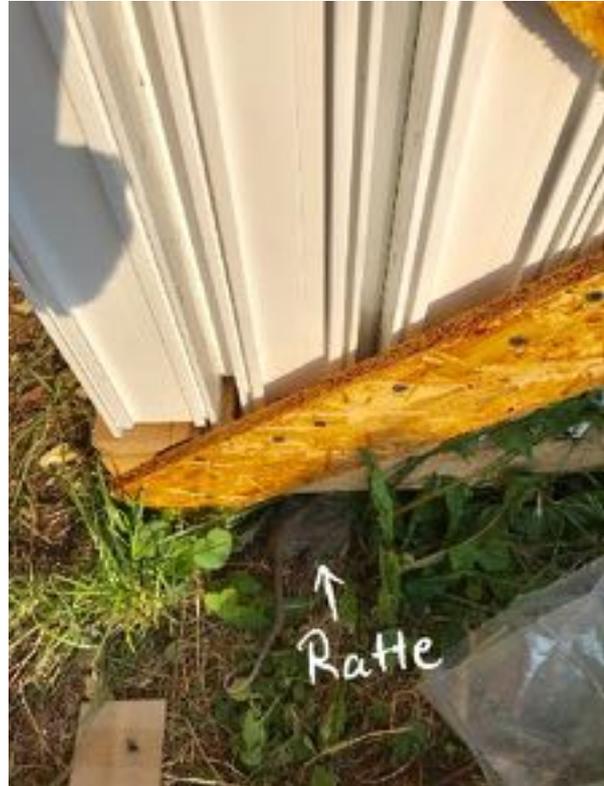
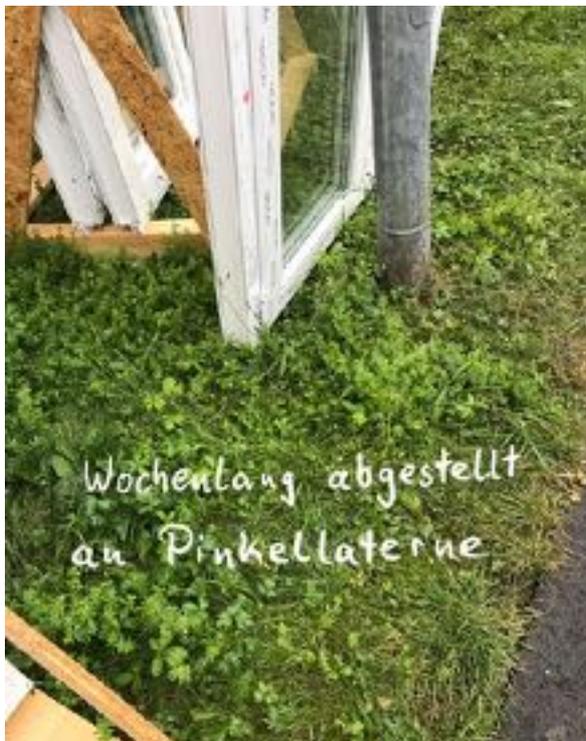
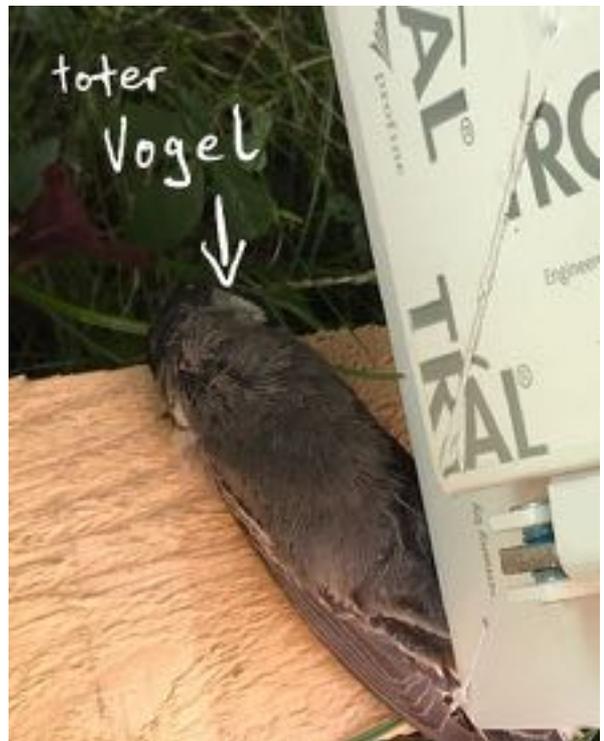
Obwohl die Bauleitung darüber informiert wurde, daß in der Eisenbahnstraße entlang der Fahrbahn ständig Hunde Gassi geführt werden, lagerte man genau dort die neuen Fenster. Dies begründete man damit, daß die Fensterlieferungen ja auf Paletten stünden. Tatsächlich wurden dann aber die Transportverpackungen aufgerissen und die Fenster über den Boden gezerrt. Da im logistischen Chaos montiert wurde, hat man zunächst nicht gebrauchte Fenster einfach auf der Wiese teilweise wochenlang zwischengelagert.

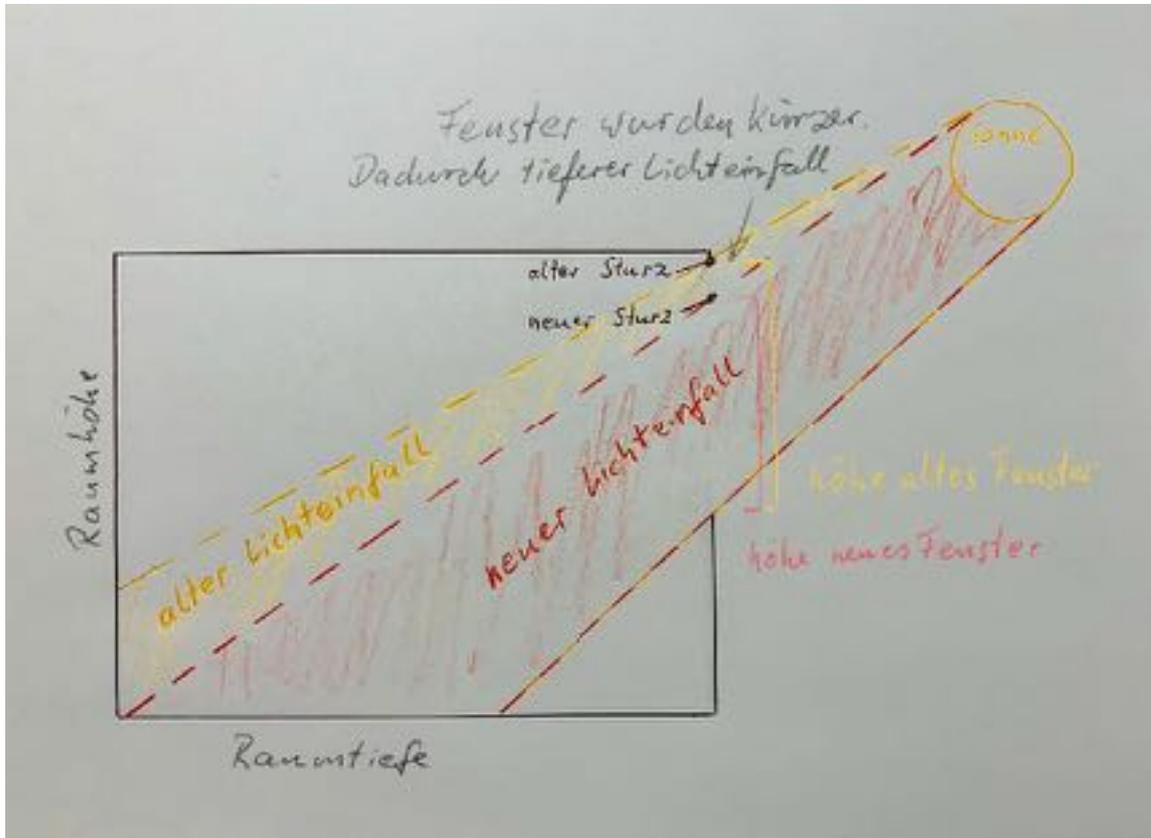
Die neue Verglasung ist gegenüber der alten Wärmeschutzverglasung um bis zu über 20% kleiner und die Lichtdurchlässigkeit zusätzlich um ca.7% geringer geworden. Gleichzeitig wurde die obere Sturzhöhe ab Zimmerdecke künstlich auf über 32 cm tiefer gelegt. D.h. durch tieferen Lichteinfall und stark reduzierter Lichtmenge, sind die Zimmer deutlich dunkler geworden. Durch den Isolationsaufbau entstand ein gewisser Tunneleffekt.

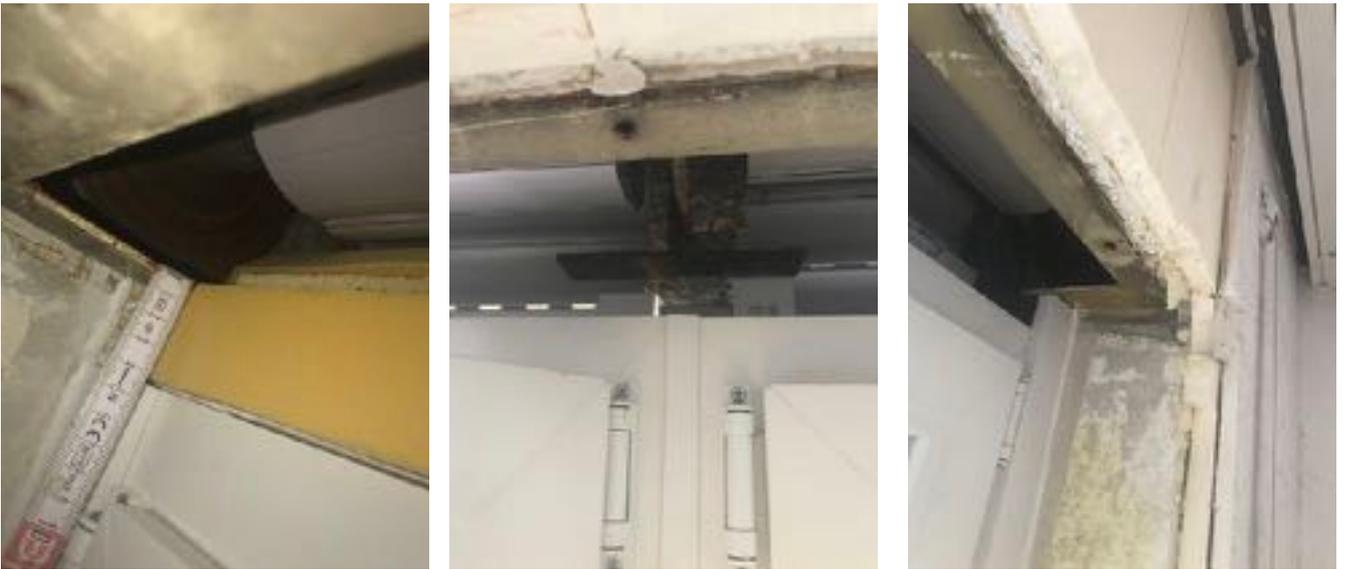
Auch die Türschwellehöhe wurde auf 7cm erhöht. Eine Modernisierung sieht anders aus, insbesondere da für ältere Bewohner Barrierefreiheit wünschenswert ist. Die Modernisierungsbauleitung argumentierte, daß in den meisten Wohnungen Heizungsrohre vor der Balkontüre verlaufen. Daher sei es erforderlich gewesen, die Türschwellehöhe so hoch zu setzen. Im übrigen seien die Wohnungen nicht barrierefrei ausgeführt, so daß diese Forderung bezüglich der Balkontüre entfällt. Eine solche Argumentation kann ich nicht nachvollziehen; weil in irgendwelchen Wohnungen Heizungsrohre vor der Türe verlaufen, berechtigt dies nicht, in alle Wohnungen Stolperfallen einzubauen. Mit einem ordentlichem

Die Fensterfront wurde oben um 4 cm kürzer als die ursprünglichen Fenster. Dies wollte man irgendwie mit „einem schönen Brett mit Umleimer“ ausgleichen. (Bild Mitte) An dem Halteeisen wurde die Fensterfront nicht befestigt, da hierfür kein Material vorgesehen war.

Aufmaß, hätte man durchaus eine weitgehend altersgerechte barrierereduzierte Schwellenhöhe erreicht.

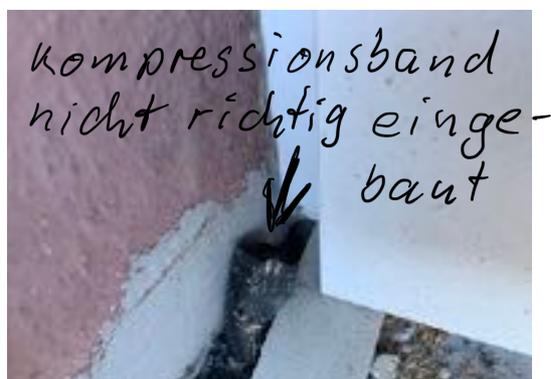
Anschlußfugen in den Eckbereichen, Band herausgerutscht, undichte Hohlräume und alles verdreckt.

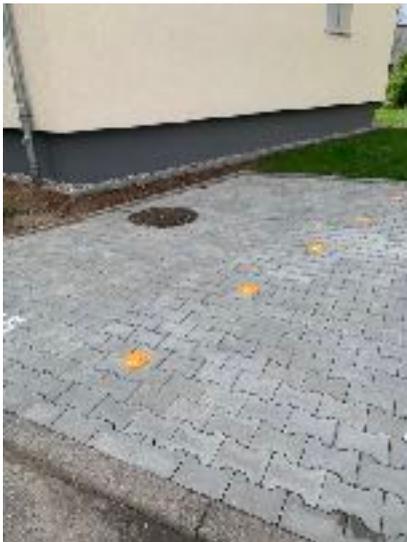
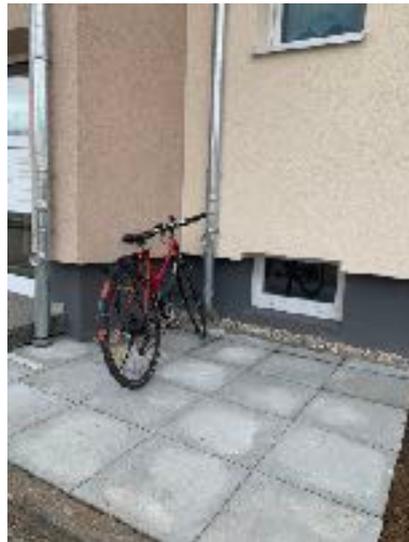
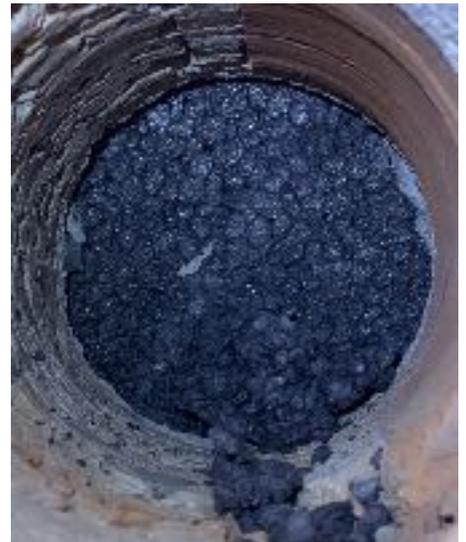
Polystyrol ist unbestritten brennbar. So ist es nicht nur hoch fahrlässig vermurkste Kabel direkt unter der Fassade zu verlegen; auch durch äußere Einflüsse können Fassaden brennen. Die Bauministerkonferenz gibt für Polystyrolfassaden die Empfehlung, einen Mindestabstand vor brennbaren Gegenständen von mindestens 3m einzuhalten. Vonovia noch vor Sanierungsbeginn darauf hingewiesen, blieb völlig ungehört. Zwar hat man für jedes Stockwerk Brandriegel eingesetzt, doch liegen KFZ Parkplätze und Standflächen für Zweiräder direkt neben der Fassade. Ein E-Bike, Moped oder Kfz Brand schlägt unmittelbar auf die Fassade über. Ursprüngliche Belüftungsbohrungen in der Fassade, hat man nicht etwa brandschutztechnisch verschlossen, sondern einfach mit Polystyrol überdeckt.

(Bild links) Parkplatz direkt neben der Polystyrolfassade. (Bild Mitte) Abstellplatz für Zweirad. Daß durch brennende Autos schon ganze Parkgaragen oder Häuser abgefackelt wurden, ist allgemein bekannt. Auch E-Bike können Brände verursachen. Ich erinnere an einen Brand in Bad Vilben, wo durch ein E-Bike ein Fahrradladen abgebrannt ist. (Bild rechts) Blick aus der Wohnung durch ein Lüftungsloch auf die Polystyrolfassade. Schon bei einem Schwelbrand mit geringer Verbrennungstemperatur dringt tödliches Kohlenmonoxid, CO₂, NO_x, Styrol und Bromwasserstoff in die Innenräume.

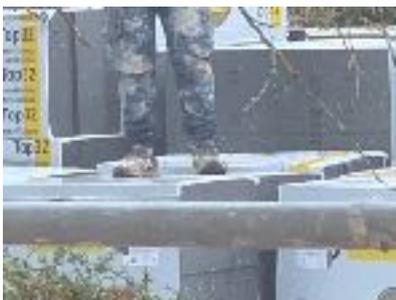
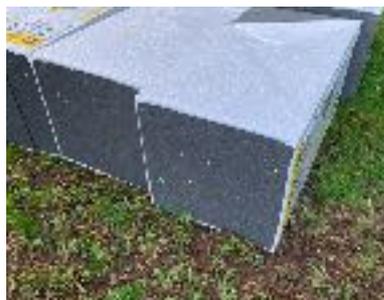
Bei der Verarbeitung wurde der Dämmstoff nicht gerade schonend behandelt. Laut Datenblatt ist er trocken zu lagern. Beschädigte Dämmplatten dürfen nicht eingebaut werden. Trotzdem wurde auf ihnen herumgetrampelt (Bild links), bei Regen und auf schlammigen Boden gelagert (Bild rechts)

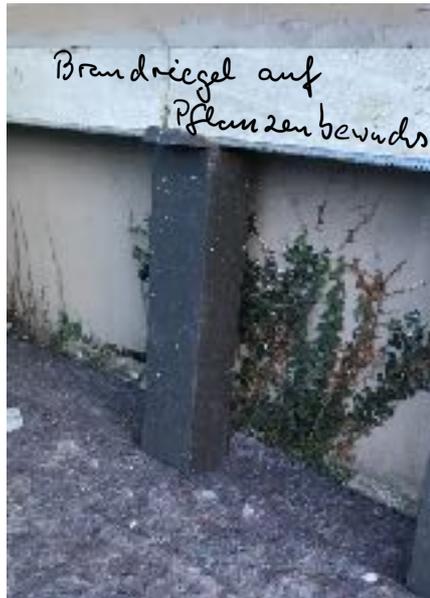
Bewuchs nicht oder unzureichend entfernt. Hierauf wurden die Brandriegel aufgebracht und auf die verdreckte Fassade die Polystyrol-Isolation.

Zur Montage und Verlegung der Isolation erfolgten keinerlei Vorbereitungsarbeiten, wie z.B. Reinigen, Putz ausbessern oder grundieren. Der Bewuchs wurde völlig unzureichend entfernt und einfach überklebt. Dies entspricht wohl kaum den Regeln der Technik

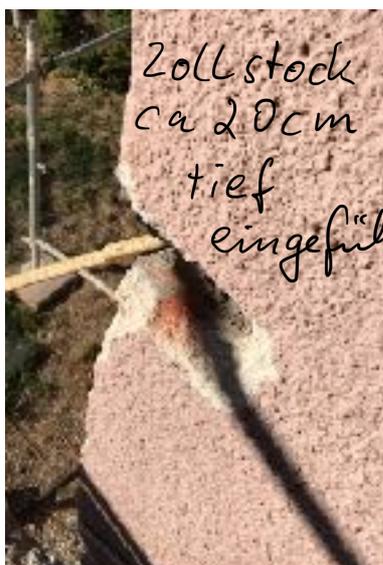
Beim Herausreißen der Balkongeländer wurden große Löcher in die Fassade gerissen. Diese Beschädigungen wurden einfach mit Polystyrol überklebt. Insbesondere bei Bauwerksschwingungen durch vorbeifahrende Züge, können diese Beschädigungen zu größeren Schäden führen. Bei einer Mieterin gab es sogar Beschädigungen bis zur Tapete.

Hier nur zwei Beispiele mit tief eingerissenem Baukörper. Meinen Einwand, die Beschädigungen vor Isolationsauftrag zu reparieren, begegnete man mit der Bemerkung: Warum?

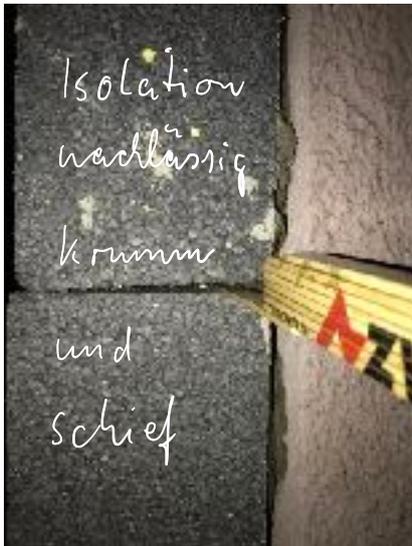
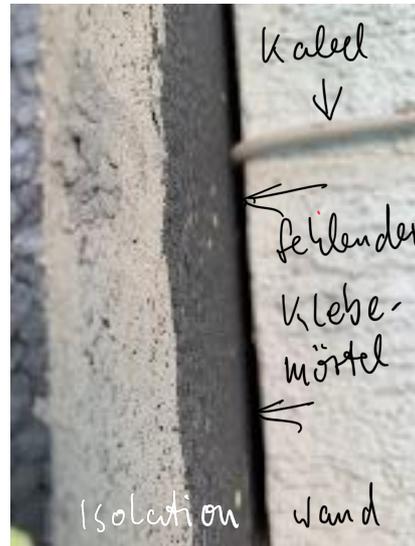
Platten teilweise nachlässig und mit offenen Fugen verklebt, obwohl die Trägerwand eben ist. Auch der Kleber wurde teilweise nachlässig aufgebracht, so daß Platten nach dem Abbindeprozess locker waren.

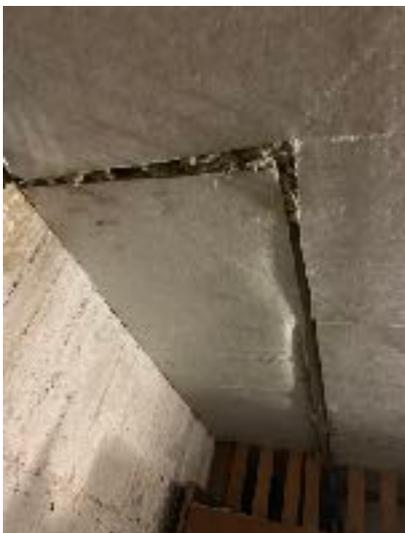
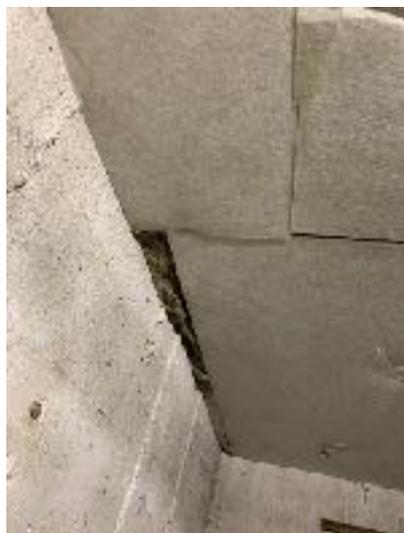
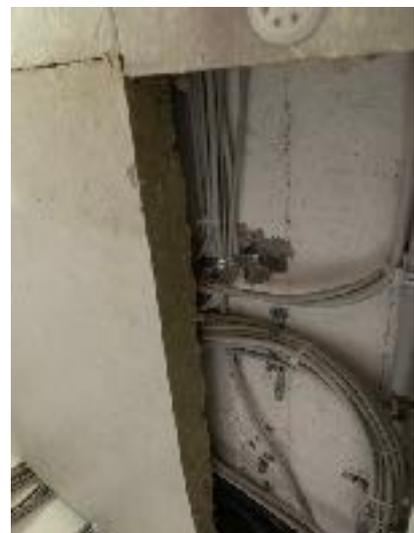
Im Keller hat man eine Isolation aus Mineralwolle angebracht. Die Platten sind zwar beschichtet, jedoch wurden sie derart schlampig verlegt, daß sie ausfasern und Fasern in die Raumluft gelangen. Die Seiten sind offen und ungeschützt.

Diese Isolation bleibt frei und ohne jeden Abschluß. Im Laufe der Jahre lösen sich nun die Fasern und verunreinigen die Raumluft. Die Verarbeitung von Mineralwolle, auch neuer Technologie, ist u.A. Im Merkblatt „Gefahrstoffe“ der BG Bau geregelt. Hiernach ist vom Verarbeiter ein ganzer Maßnahmenkatalog zu beachten. Es ist z.B. für gute Durchlüftung zu sorgen, es darf nur mit Absaugung gearbeitet werden, Staubablagerungen dürfen nur mit geeigneten Industriesaugern abgesaugt,- nicht aber abgeblasen oder abgekehrt werden u.s.w..
