## Mängel der Bauplanung zur Modernisierung

### Mängel bei der Baustelleneinrichtung

## Dokumentation Baumängel

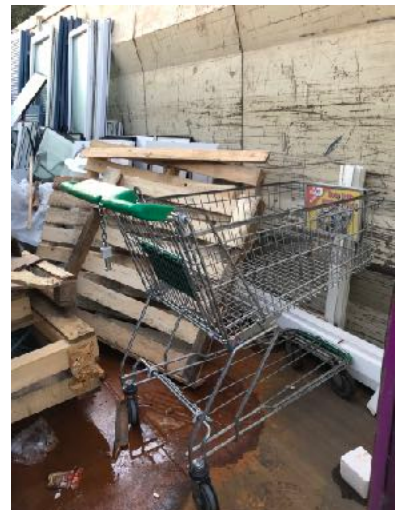
Die Arbeiter verfügen häufig nicht über notwendiges Werkzeug. So wurden z.B. als Leiterersatz Styroporblöcke, alte Eimer oder Einkaufswagen mit aufgelegter Transportpalette verwendet. Zum kranen von Baumaterial wurden einfache Umlenkrollen mit Seil verwendet; dies sogar in offen zugängigem Bereich. Zum Transport von Baumaterial hat man sich Einkaufswagen im naheliegenden Supermarkt geklaut. Damit wurden sogar mehrere Container mit Bauabfällen gefüllt. Teilweise haben Arbeiter keine richtige Arbeitskleidung, waren über Wochen völlig verdreckt und haben teilweise in der kalten Jahreszeit keine wärmende Kleidung, so daß sie sichtbar vor Kälte zittern.

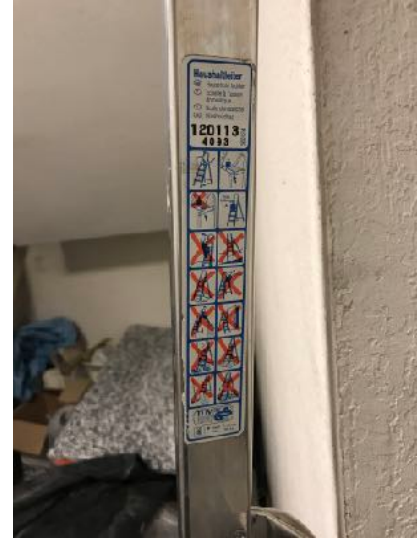
Neben alten Baueimern oder Styroporblöcken wurden unzulässige, alte abgewirtschaftete Haushaltsleiter verwendet.

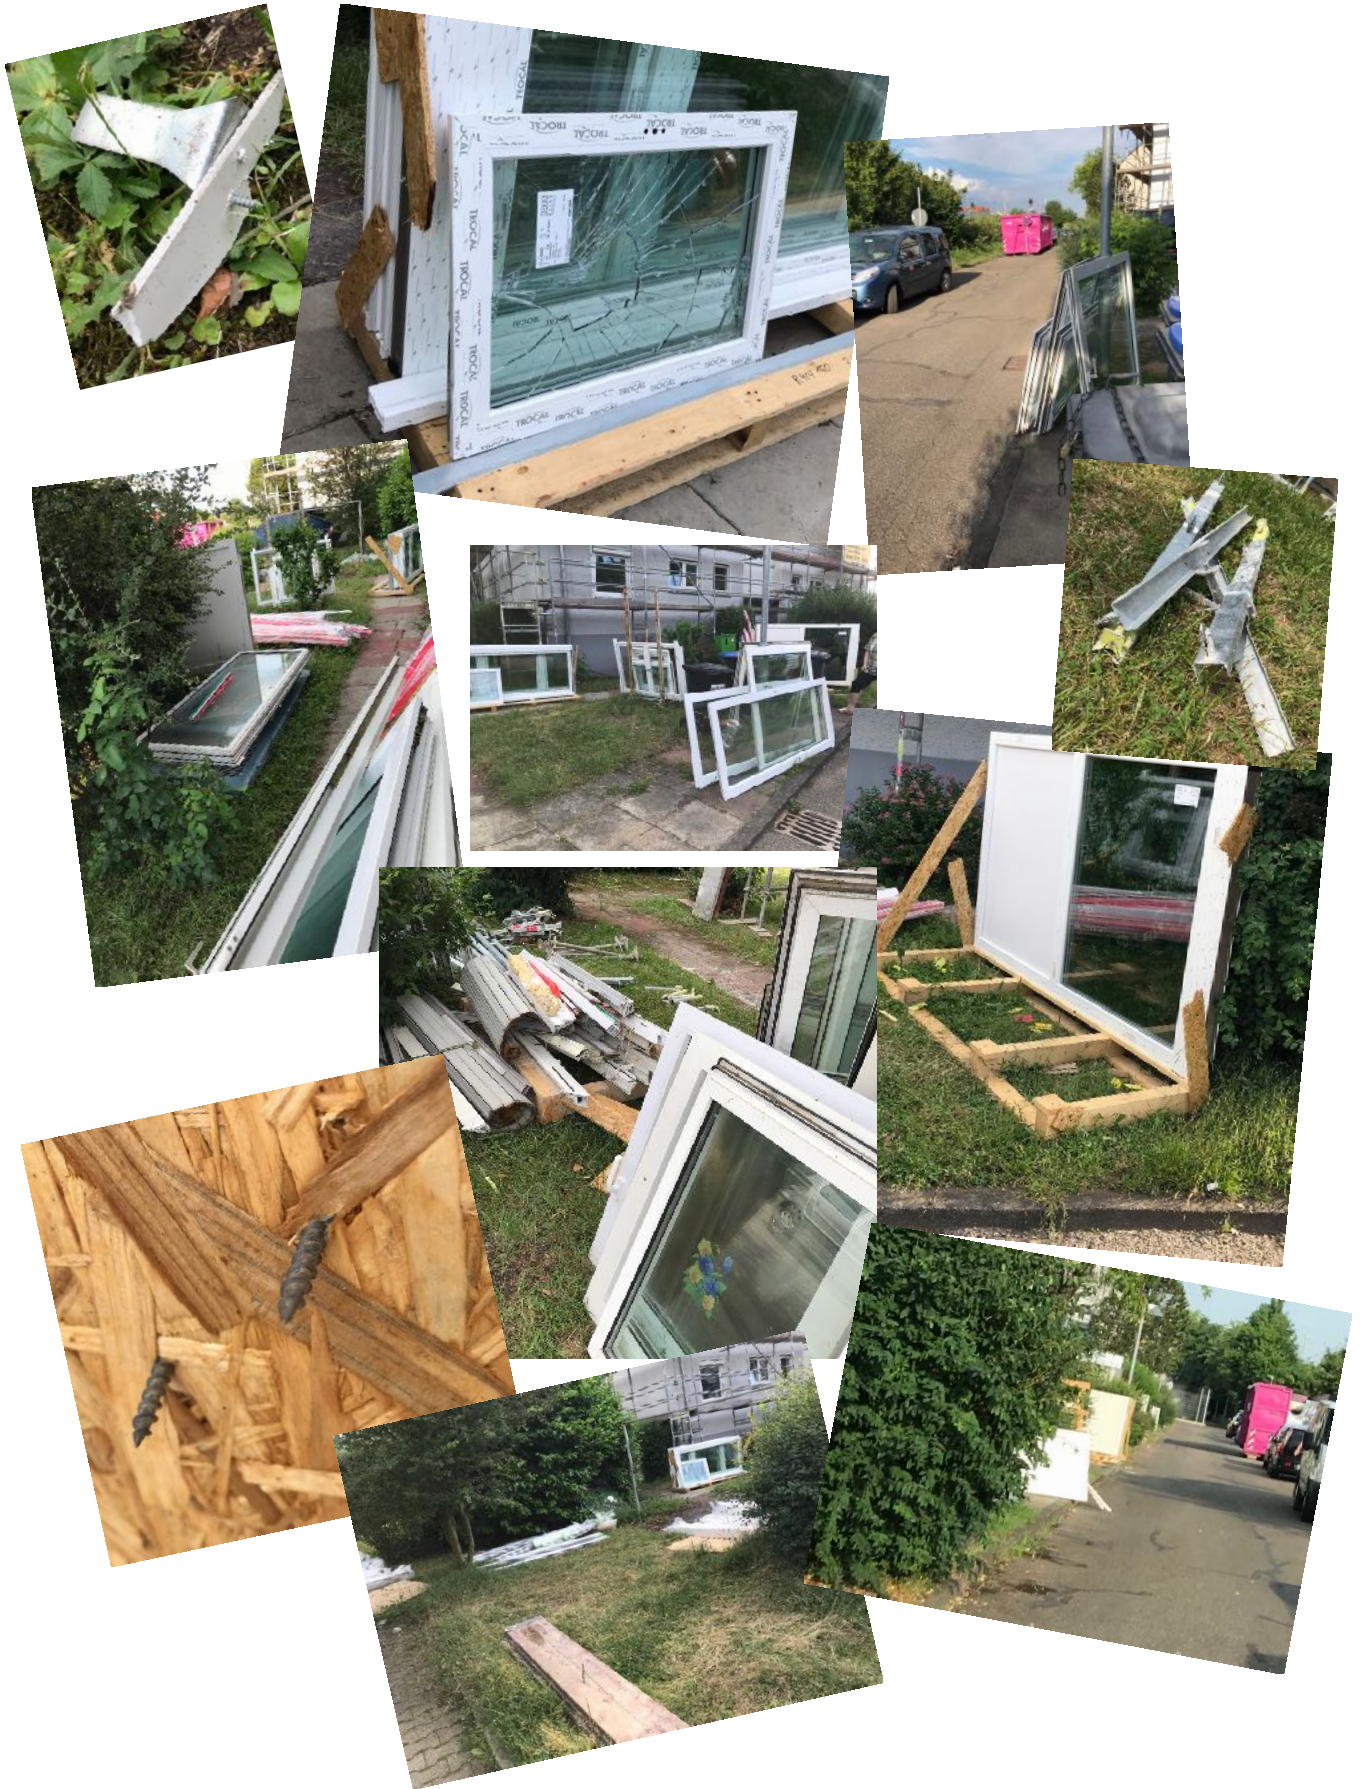
Fenster standen ungesichert wochenlang herum. Transportverpackungen wurden aufgerissen und die Fenster danach nicht mehr gesichert. Selbst neue Fenster wurden auf der Fahrbahn einfach abgestellt und dort tagelang stehen gelassen. Im Gras lagen spitze und scharfkantige Bauabfälle. Zwischen diesem Chaos spielten auch Kinder. Die Fenster haben ein hohes Gewicht. Was wäre wohl gewesen, wenn ein Stapel Fenster auf ein Kind geflogen wäre?

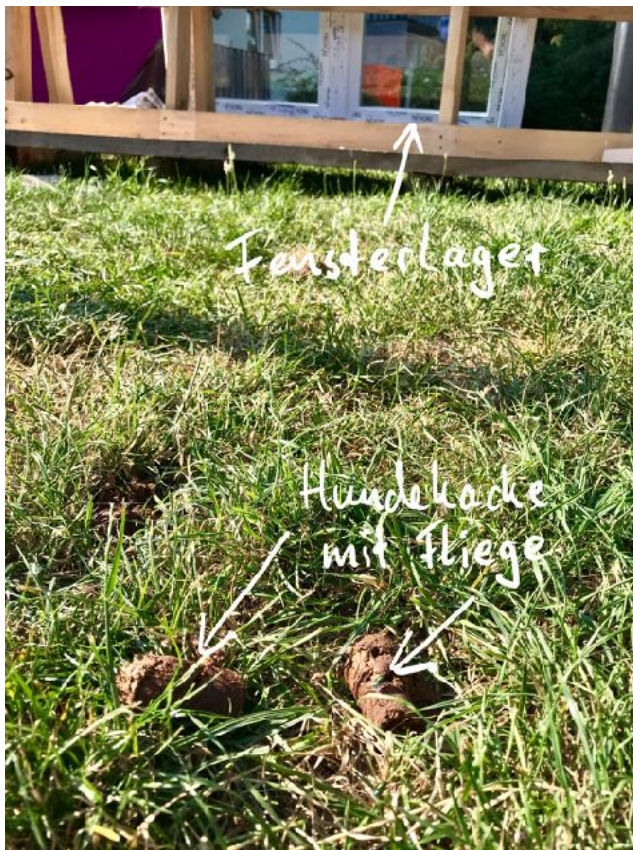
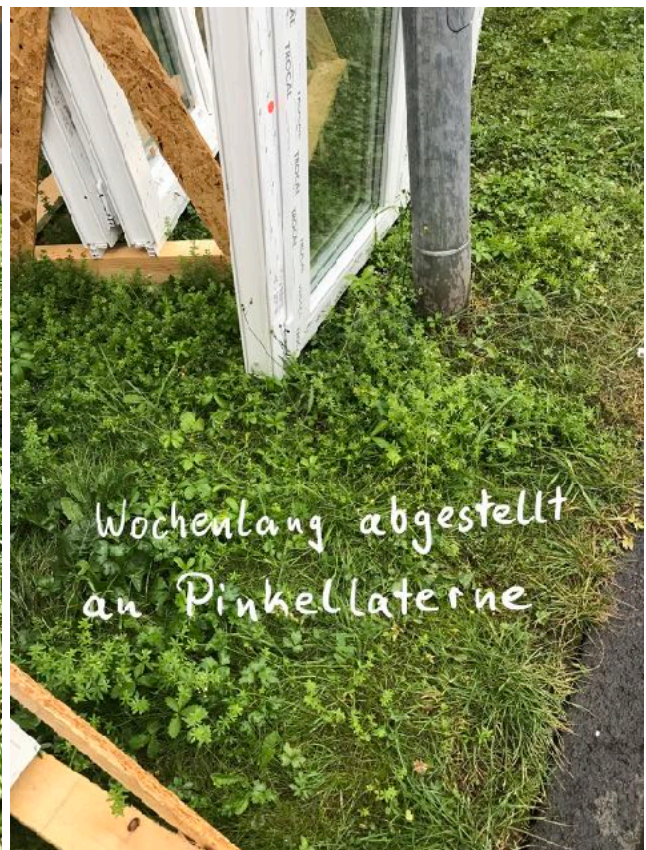
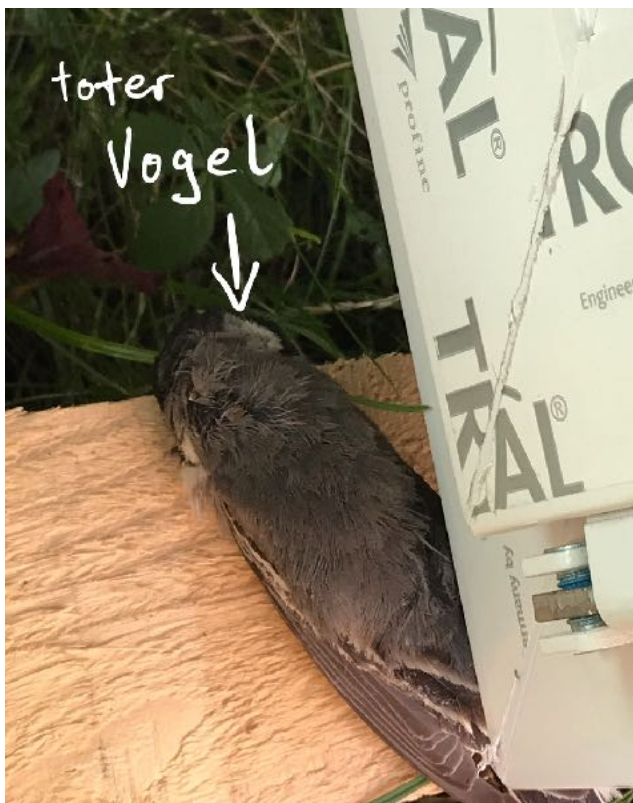
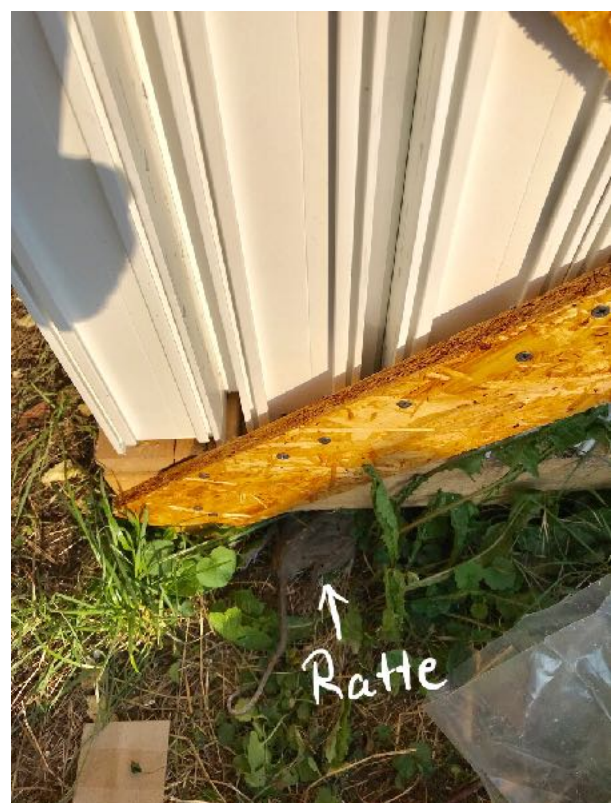
Unter derartigen Arbeitsbedingungen leidet natürlich auch die Qualität der Baumaßnahme. Fenster wurden von Hunden angepöckelt und vor dem Einbau durch den Dreck gezogen, und auch dort, wo vorher Hunde ihr Geschäft machten oder tote Ratten lagen. Jagende Katzen legten ihre Beute ab.

Das Fenster wurde mehrfach durch den Dreck gezogen und hiernach eingebaut.
